Rapport de Repérage Amiante Avant réalisation de travaux dans un immeuble bâti

Numéro de dossier : 1309164RAAT
Date d'intervention : 23/02/2021

5 RUE CL BERNARD LOG 3 (62LAI0604)
77000 melun

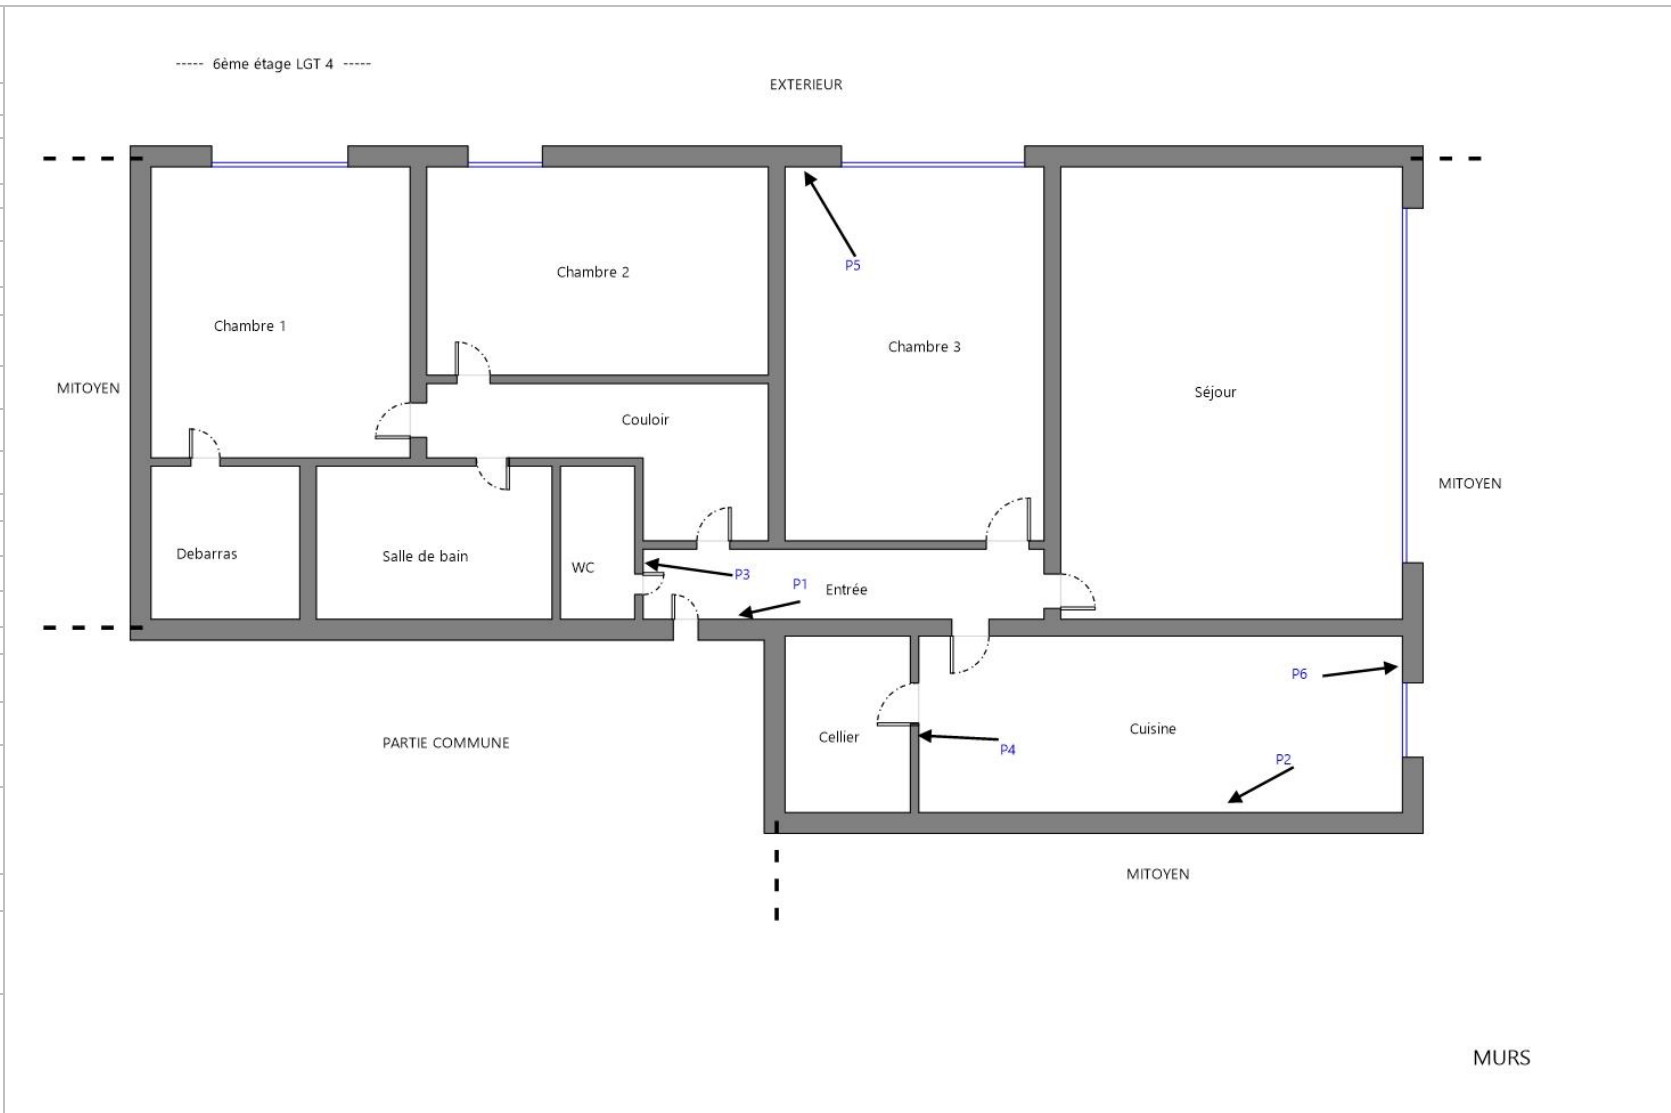
Aucun matériau amianté n'a été repéré suite au descriptif de travaux et programme de repérage menées au point 4 du présent rapport, aucune quantification n'est donc requise.

Planche de repérage des matériaux et produits amiantés
Affaire	1309164RAAT
Opération	Gaëtan BEDEL
Site	5 RUE CL BERNARD LOG 3 (62LAI0604) 77000
	melun
Date de réalisation	09/03/2021
Matériaux et produits contenant de l'amiante	
	Surface amianté
	Linéaire / paroi amianté (type 1)
	Linéaire / paroi amianté (type 2)
	Conduit amianté
Sondages destructifs / Prélèvements	
	Px Prélèvement Positif
	Px Prélèvement négatif
	S Sondage destructif
Types de murs	
	Mur Porteur
	Mur Cloison (type 1)
	Mur Cloison (type 2)
	Gaine technique
Éléments ou pièces non visités	
	Local non visité
	Élément non visité

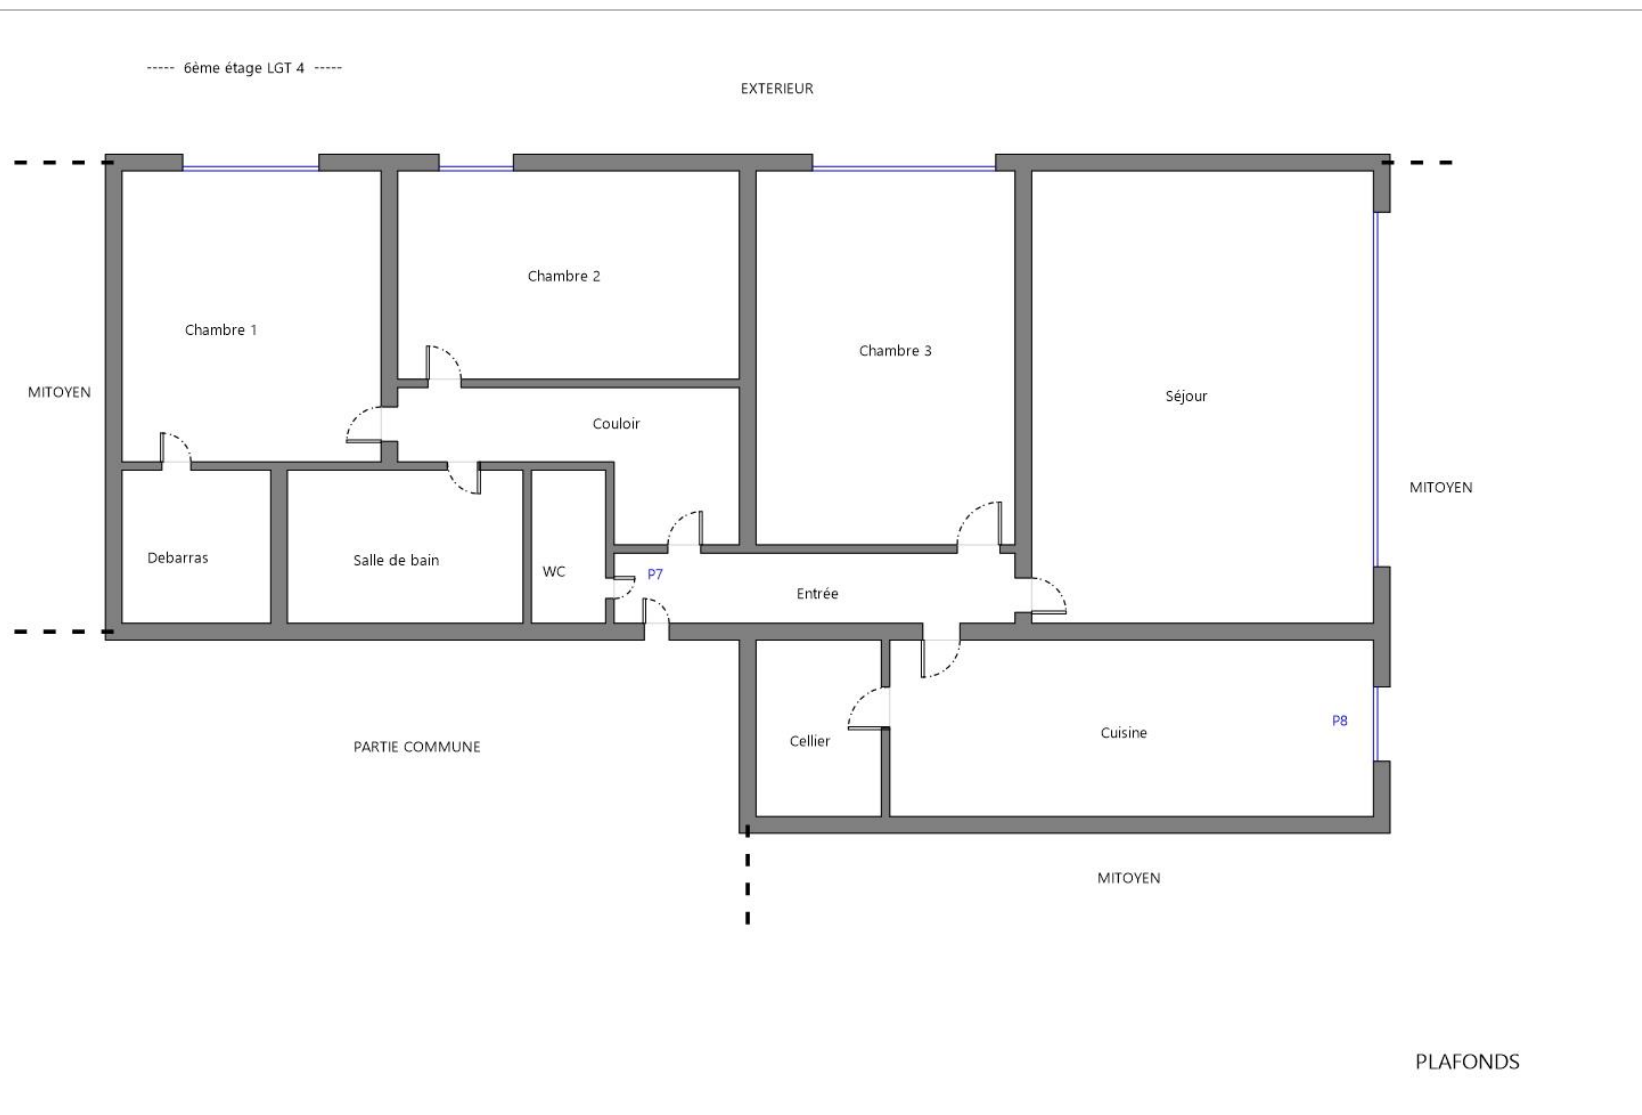
Affaire	1309164RAAT
Opération	Gaëtan BEDEL
Site	5 RUE CL BERNARD LOG 3 (62LAI0604)
	77000 melun
Date de réalisation	09/03/2021
Matériaux et produits contenant de l'amiante	
	Surface amianté
	Linéaire / paroi amianté (type 1)
	Linéaire / paroi amianté (type 2)
	Conduit amianté
Sondages destructifs / Prélèvements	
	Prélèvement Positif
	Prélèvement négatif
	Sondage destructif
Types de murs	
	Mur Porteur
	Mur Cloison (type 1)
	Mur Cloison (type 2)
	Gaine technique
Eléments ou pièces non visités	
	Local non visitée
	Elément non visité
