Rapport de Repérage des matériaux et produits contenant de l'amiante avant réalisation de travaux dans un immeuble bâti

Numéro de dossier : MA2503035593
Rapport édité le : 27/03/2025

5 rue CLAUDE Bernard (62LAI0901)
77000 MELUN
Bat. 05; Etage 09; Porte 1

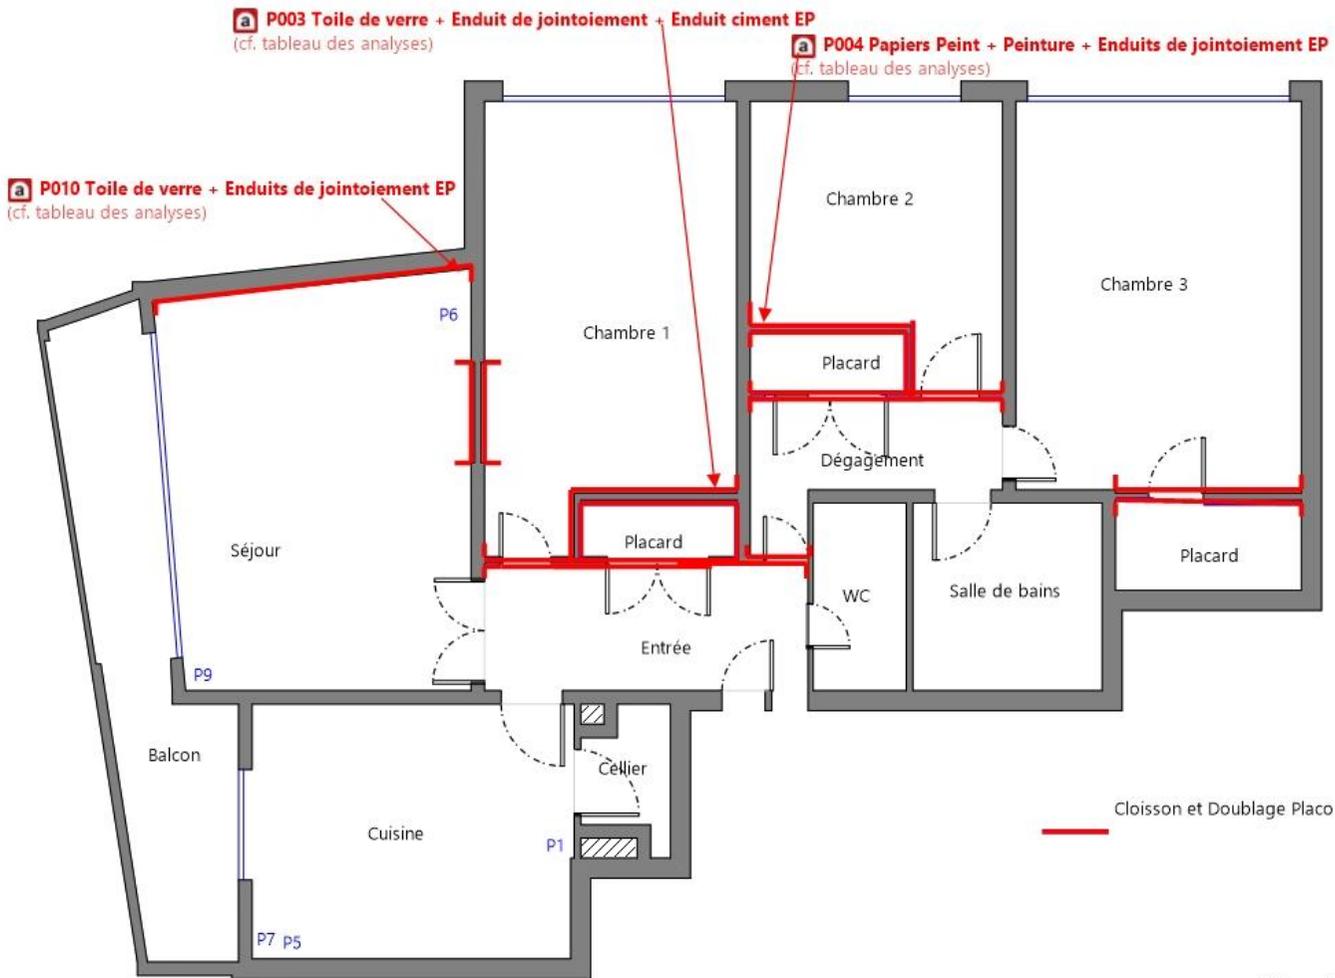
ZPSO	Niveau	Localisation	Zone	Description du prélèvement réalisé	Estimatif des quantités
ZPSO002	9ème étage Porte 1	Entrée; Séjour; Chambre 1; Dégagement; Chambre 2; Chambre 3	Cloisons avec liaisons sur murs et plafonds	<p><u>Analyse : P003</u> - Phase 2 Matériau de type maillage de fibres et liant (beige) ; matériau semi-dur (beige) ; matériau souple fibreux de type papier, carton (marron) ; matériau semi-dur (gris) (Présence d'amiante) - Phase 3 Matériau souple fibreux de type papier, carton (marron) (Absence d'amiante)</p> <p><u>Analyse : P004</u> - Phase 2 Matériau fibreux de type papier peint (rose) + (bleu) ; matériau semi-dur (blanc) ; matériau souple fibreux de type papier, carton (blanc) ; matériau semi-dur de type enduit (beige) ; matériau semi-dur de type plâtre (blanc) ; matériau de type peinture (beige) (Présence d'amiante) - Phase 3 Matériau souple fibreux de type papier, carton (blanc) (Absence d'amiante)</p>	85m2

ZPSO005	9ème étage Porte 1	Séjour	Doublages avec liaisons sur murs et plafonds	<p><u>Analyse : P010</u> - Phase 2 Matériau de type maillage de fibres et liant (blanc) ; matériau semi-dur (beige) ; matériau semi-dur de type enduit (blanc) ; matériau souple fibreux de type papier, carton (beige) (Présence d'amiante) - Phase 3 Matériau souple fibreux de type papier, carton (beige) (Absence d'amiante)</p>	12m2
