Rapport de Repérage des matériaux et produits contenant de l'amiante avant réalisation de travaux dans un immeuble bâti

Numéro de dossier : MA2206076353
Date d'intervention : 03/06/2022

5 rue cl.bernard 77000 melun
(62LAI1102)
77000 melun

Numéro de lot : 11ème Etage ; Porte 2, Lot numéro 62LAI1102

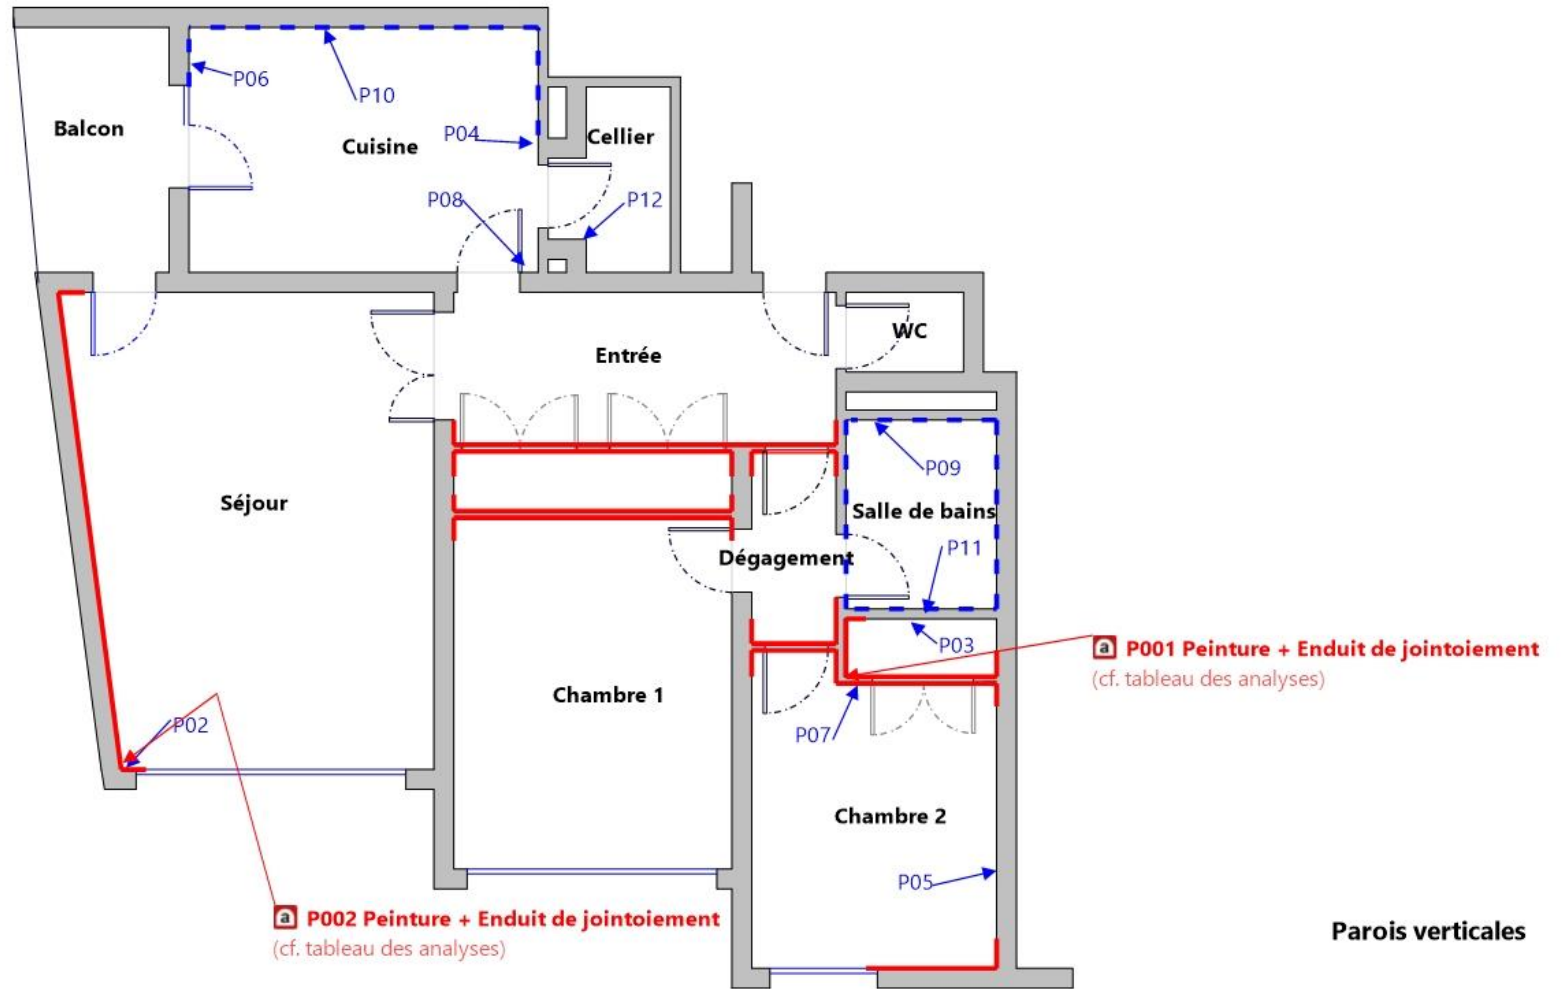
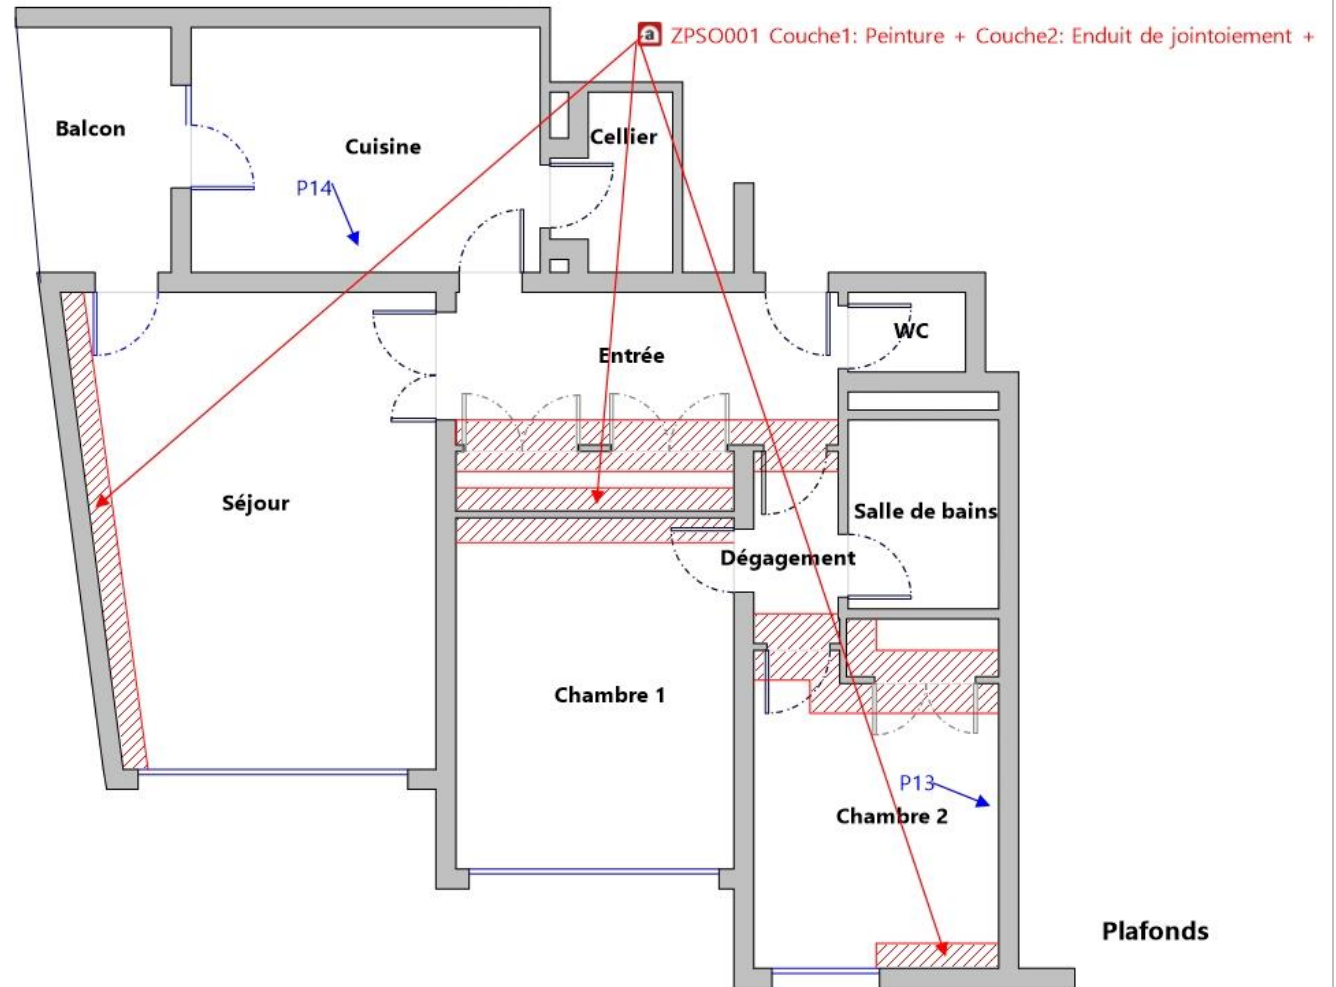
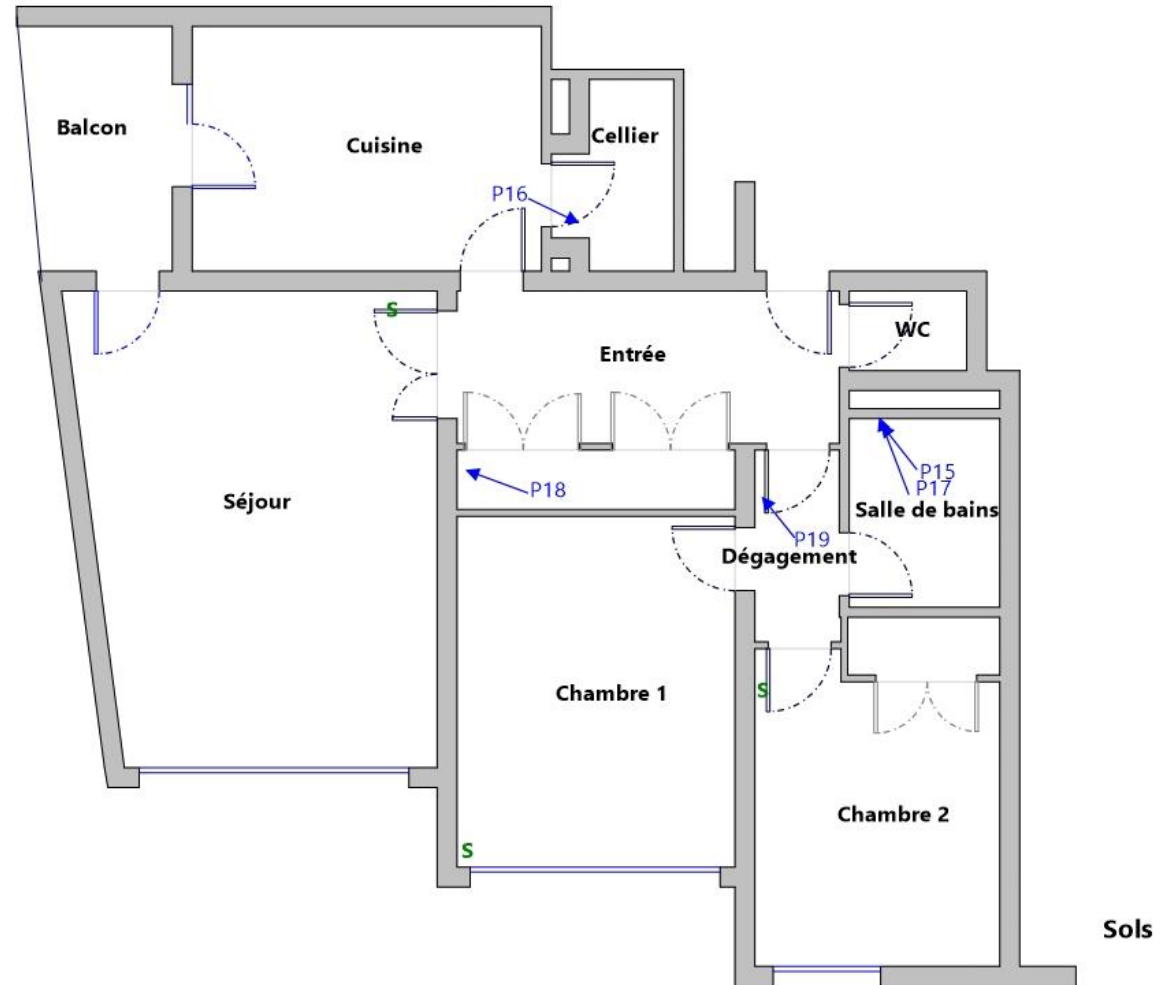
ZPSO	Niveau	Localisation	Zone	Description du prélèvement réalisé	Surface indicative
ZPSO001	11ème étage Porte 2	Entrée; Dégagement; Chambre 1; Chambre 2; Séjour	Cloisons et doublages avec liaisons sur murs et plafonds	<p><u>Analyse : P001</u></p> <ul style="list-style-type: none"> - Phase 2 Matériau de type peinture (blanc) ; matériau semi-dur de type enduit (brillant) (beige) ; matériau souple fibreux de type papier, carton (beige) ; matériau semi-dur de type enduit (blanc) ; matériau souple fibreux de type papier, carton (marron) ; matériau semi-dur de type plâtre (blanc) (Présence d'amiante) - Phase 3 Matériau souple fibreux de type papier, carton (beige) (Absence d'amiante) - Phase 4 Matériau souple fibreux de type papier, carton (marron) (Absence d'amiante) <p><u>Analyse : P002</u></p> <ul style="list-style-type: none"> - Phase 2 Matériau de type maillage de fibres et liant (blanc) ; matériau de type système d'enduit peinture (beige) (Présence d'amiante) 	67m2

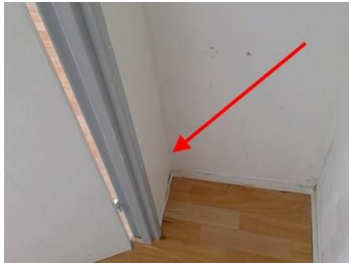
Dégagement	2	Cloisons et doublages avec liaisons sur murs et plafonds	Sondage et extension de la ZPSO du ou des prélèvement(s) : P001, P002	<p><u>Identifiant:</u> ZPSO001</p> <p><u>Echantillon:</u> MA2206076353/P001, réf. labo.: 22RI025813-001 MA2206076353/P002, réf. labo.: 22RI025813-002</p> <p><u>Description:</u> Couche1: Peinture + Couche2: Enduit de jointoiment + Couche3: Bande + Couche4: plaques de plâtre</p> <p><u>Composant de la construction:</u> 3 - Parois verticales intérieures - Revêtements de murs, poteaux, cloisons, gaines, coffres + 3 - Parois verticales intérieures - Cloisons sèches (assemblées, préfabriquées)</p> <p><u>Partie à sonder:</u> Couche1: Peinture + Couche2: Enduit de jointoiment + Couche3: Bande + Couche4: plaques de plâtre</p> <p><u>Justificatif:</u> Après analyse en laboratoire</p>	<p><u>Analyse:</u> P001, P002</p>	Idem photo : P001; P002
Chambre 1	3	Cloisons et doublages avec liaisons sur murs et plafonds	Oui 11ème étage Porte 2 - Chambre 1 : Cloisons et doublages avec liaisons sur murs et plafonds	<p><u>Identifiant:</u> ZPSO001</p> <p><u>Echantillon:</u> MA2206076353/P001, réf. labo.: 22RI025813-001 MA2206076353/P002, réf. labo.: 22RI025813-002</p> <p><u>Description:</u> Couche1: Peinture + Couche2: Enduit de jointoiment + Couche3: Bande + Couche4: plaques de plâtre</p> <p><u>Composant de la construction:</u> 3 - Parois verticales intérieures - Revêtements de murs, poteaux, cloisons, gaines, coffres + 3 - Parois verticales intérieures - Cloisons sèches (assemblées, préfabriquées)</p> <p><u>Partie à sonder:</u> Couche1: Peinture + Couche2: Enduit de jointoiment + Couche3: Bande + Couche4: plaques de plâtre</p> <p><u>Justificatif:</u> Après analyse en laboratoire</p>	<p><u>Analyse:</u> P001</p> <p><u>Partie analysée par le laboratoire:</u> - Phase 2 Matériau de type peinture (blanc) ; matériau semi-dur de type enduit (brillant) (beige) ; matériau souple fibreux de type papier, carton (beige) ; matériau semi-dur de type enduit (blanc) ; matériau souple fibreux de type papier, carton (marron) ; matériau semi-dur de type plâtre (blanc)</p> <p>Présence d'amiante - Phase 3 Matériau souple fibreux de type papier, carton (beige)</p> <p>Absence d'amiante - Phase 4 Matériau souple fibreux de type papier, carton (marron)</p> <p>Absence d'amiante</p>

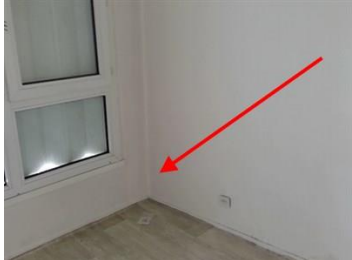
Séjour	5	Cloisons et doublages avec liaisons sur murs et plafonds	Oui 11ème étage Porte 2 - Séjour : Cloisons et doublages avec liaisons sur murs et plafonds	<p><u>Identifiant:</u> ZPSO001 <u>Echantillon:</u> MA2206076353/P001, réf. labo.: 22RI025813-001 MA2206076353/P002, réf. labo.: 22RI025813-002 <u>Description:</u> Couche1: Peinture + Couche2: Enduit de jointoiment + Couche3: Bande + Couche4: plaques de plâtre <u>Composant de la construction:</u> 3 - Parois verticales intérieures - Revêtements de murs, poteaux, cloisons, gaines, coffres + 3 - Parois verticales intérieures - Cloisons sèches (assemblées, préfabriquées) <u>Partie à sonder:</u> Couche1: Peinture + Couche2: Enduit de jointoiment + Couche3: Bande + Couche4: plaques de plâtre <u>Justificatif:</u> Après analyse en laboratoire</p>	<p><u>Analyse:</u> P002 <u>Partie analysée par le laboratoire:</u> - Phase 2 Matériau de type maillage de fibres et liant (blanc) ; matériau de type système d'enduit peinture (beige) Présence d'amiante</p>

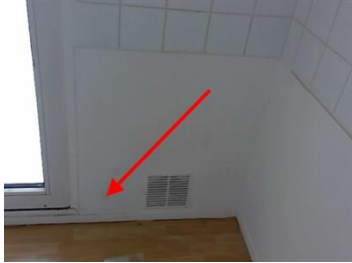
Séjour	7	Mur porteur	Sondage et extension de la ZPSO du ou des prélèvement(s) : P005, P006	<p><u>Identifiant:</u> ZPSO003</p> <p><u>Echantillon:</u> MA2206076353/P005, réf. labo.: 22RI025813-005 MA2206076353/P006, réf. labo.: 22RI025813-006</p> <p><u>Description:</u> Couche1: Peinture + Couche2: Enduit à base de plâtre</p> <p><u>Composant de la construction:</u> 3 - Parois verticales intérieures - Revêtements de murs, poteaux, cloisons, gaines, coffres + 3 - Parois verticales intérieures - Murs et cloisons maçonnés</p> <p><u>Partie à sonder:</u> Couche1: Peinture + Couche2: Enduit à base de plâtre</p> <p><u>Justificatif:</u> Après analyse en laboratoire</p>	<p><u>Analyse:</u> P005, P006</p>	Idem photo : P005; P006
Cuisine	8	Mur porteur	Oui 11ème étage Porte 2 - Cuisine : Mur porteur	<p><u>Identifiant:</u> ZPSO003</p> <p><u>Echantillon:</u> MA2206076353/P005, réf. labo.: 22RI025813-005 MA2206076353/P006, réf. labo.: 22RI025813-006</p> <p><u>Description:</u> Couche1: Peinture + Couche2: Enduit à base de plâtre</p> <p><u>Composant de la construction:</u> 3 - Parois verticales intérieures - Revêtements de murs, poteaux, cloisons, gaines, coffres + 3 - Parois verticales intérieures - Murs et cloisons maçonnés</p> <p><u>Partie à sonder:</u> Couche1: Peinture + Couche2: Enduit à base de plâtre</p> <p><u>Justificatif:</u> Après analyse en laboratoire</p>	<p><u>Analyse:</u> P006</p> <p><u>Partie analysée par le laboratoire:</u> - Matériau de type système d'enduit peinture (blanc) ; matériau semi-dur (gris) en traces : Absence d'amiante</p>

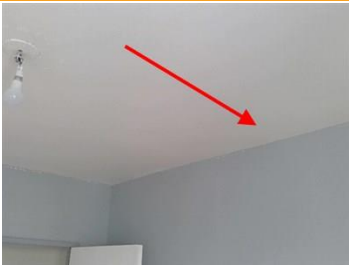
Chambre 1	5	Plafond	Oui 11ème étage Porte 2 - Chambre 1 : Plafond	<p><u>Identifiant:</u> ZPSO008</p> <p><u>Echantillon:</u> MA2206076353/P013, réf. labo.: 22RI025813-013 MA2206076353/P014, réf. labo.: 22RI025813-014</p> <p><u>Description:</u> Couche1: Peinture + Couche2: Enduit à base de plâtre</p> <p><u>Composant de la construction:</u> 4 - Plafonds et faux plafonds - Plafonds</p> <p><u>Partie à sonder:</u> Couche1: Peinture + Couche2: Enduit à base de plâtre</p> <p><u>Justificatif:</u> Après analyse en laboratoire</p>	<p><u>Analyse:</u> P013</p> <p><u>Partie analysée par le laboratoire:</u> - Matériau de type système d'enduit peinture (blanc) : Absence d'amiante</p>

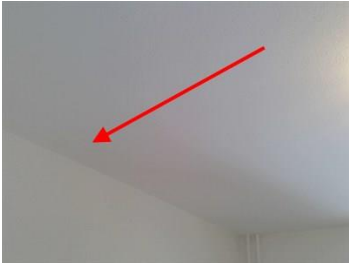
Séjour	7	Plafond	Sondage et extension de la ZPSO du ou des prélèvement(s) : P013, P014	<p><u>Identifiant:</u> ZPSO008</p> <p><u>Echantillon:</u> MA2206076353/P013, réf. labo.: 22RI025813-013 MA2206076353/P014, réf. labo.: 22RI025813-014</p> <p><u>Description:</u> Couche1: Peinture + Couche2: Enduit à base de plâtre</p> <p><u>Composant de la construction:</u> 4 - Plafonds et faux plafonds - Plafonds</p> <p><u>Partie à sonder:</u> Couche1: Peinture + Couche2: Enduit à base de plâtre</p> <p><u>Justificatif:</u> Après analyse en laboratoire</p>	<p><u>Analyse:</u> P013, P014</p>	Idem photo : P013; P014
Cuisine	8	Plafond	Oui 11ème étage Porte 2 - Cuisine : Plafond	<p><u>Identifiant:</u> ZPSO008</p> <p><u>Echantillon:</u> MA2206076353/P013, réf. labo.: 22RI025813-013 MA2206076353/P014, réf. labo.: 22RI025813-014</p> <p><u>Description:</u> Couche1: Peinture + Couche2: Enduit à base de plâtre</p> <p><u>Composant de la construction:</u> 4 - Plafonds et faux plafonds - Plafonds</p> <p><u>Partie à sonder:</u> Couche1: Peinture + Couche2: Enduit à base de plâtre</p> <p><u>Justificatif:</u> Après analyse en laboratoire</p>	<p><u>Analyse:</u> P014</p> <p><u>Partie analysée par le laboratoire:</u> - Matériau de type système d'enduit peinture (blanc) : Absence d'amiante</p>
