## Rapport de Repérage des matériaux et produits contenant de l'amiante avant réalisation de travaux dans un immeuble bâti

Numéro de dossier : MA2501003848  
Rapport édité le : 04/02/2025

7 Rue Claude Bernard  
77000 Melun  
Bat. N/A; Etage 02; Porte 4

Lot numéro 62LAJ0204,

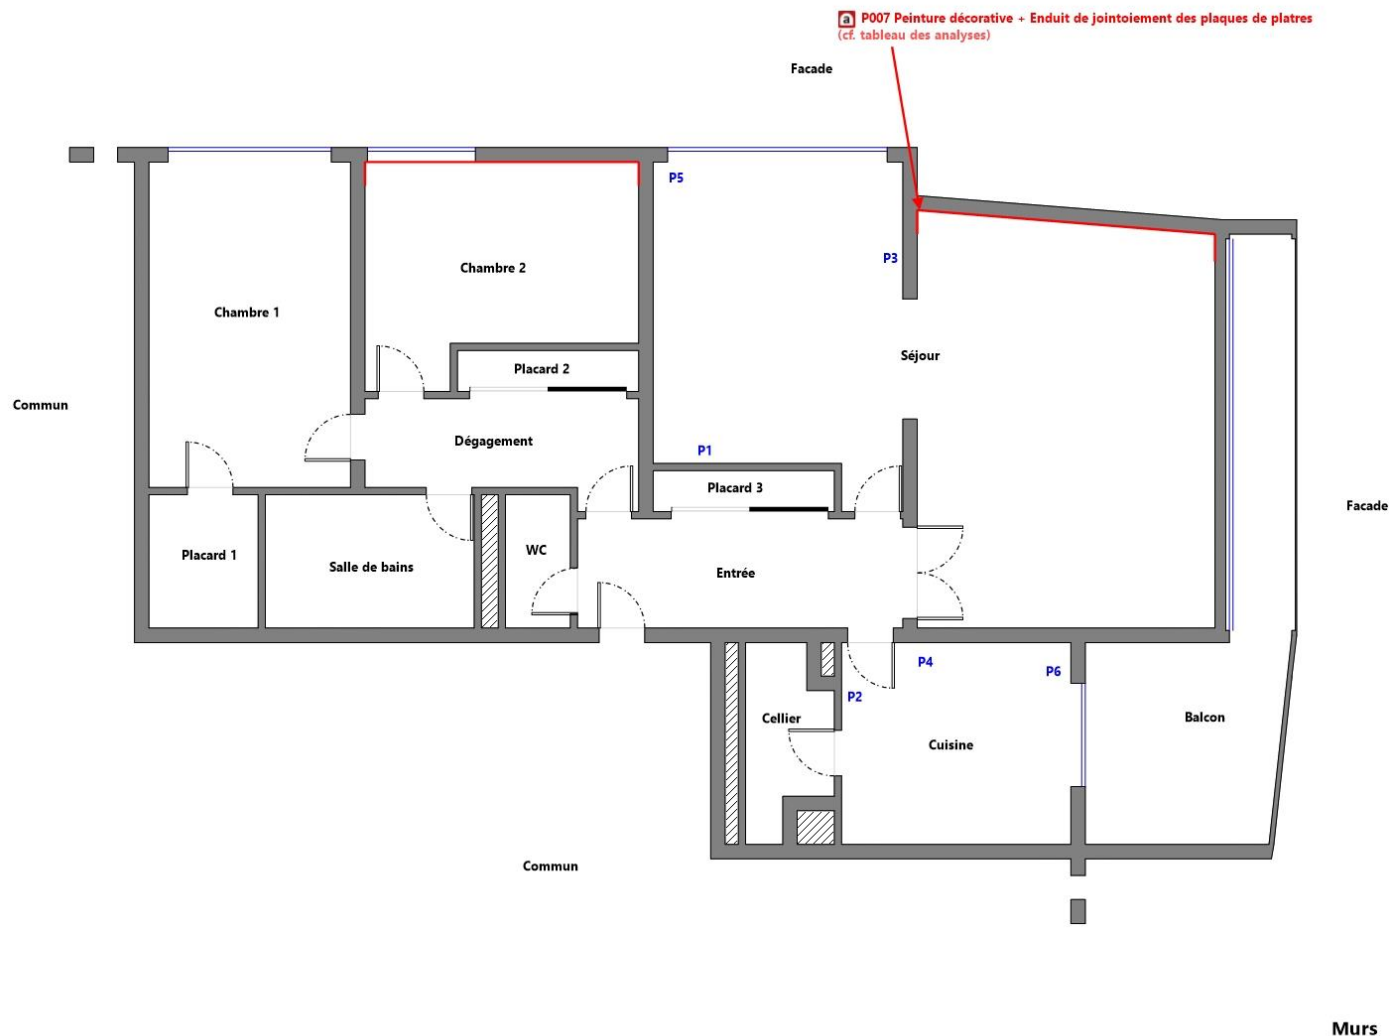
| | <b>Planche de repérage des matériaux et produits amiantés</b> |

| ZPSO | Niveau | Localisation | Zone | Description du prélèvement réalisé | Estimatif des quantités |
|---|---|---|---|---|---|
| ZPSO004 | 2ème étage Porte 4 | Chambre 2; Séjour | Doublages avec liaisons sur murs et plafonds | Analyse : P007<br>- Phase 2 Matériau de type maillage de fibres et liant (blanc)<br>; matériau de type système d'enduit peinture (beige)<br>(Présence d'amiante) | 20,5M² |
