# Rapport de Repérage des matériaux et produits contenant de l'amiante avant réalisation de travaux dans un immeuble bâti

Numéro de dossier : MA2410167685  
Rapport édité le : 02/04/2025

7 Rue Claude Bernard (62LAJ0302)  
77000 Melun  
Bat. 7; Etage 03; Porte 2

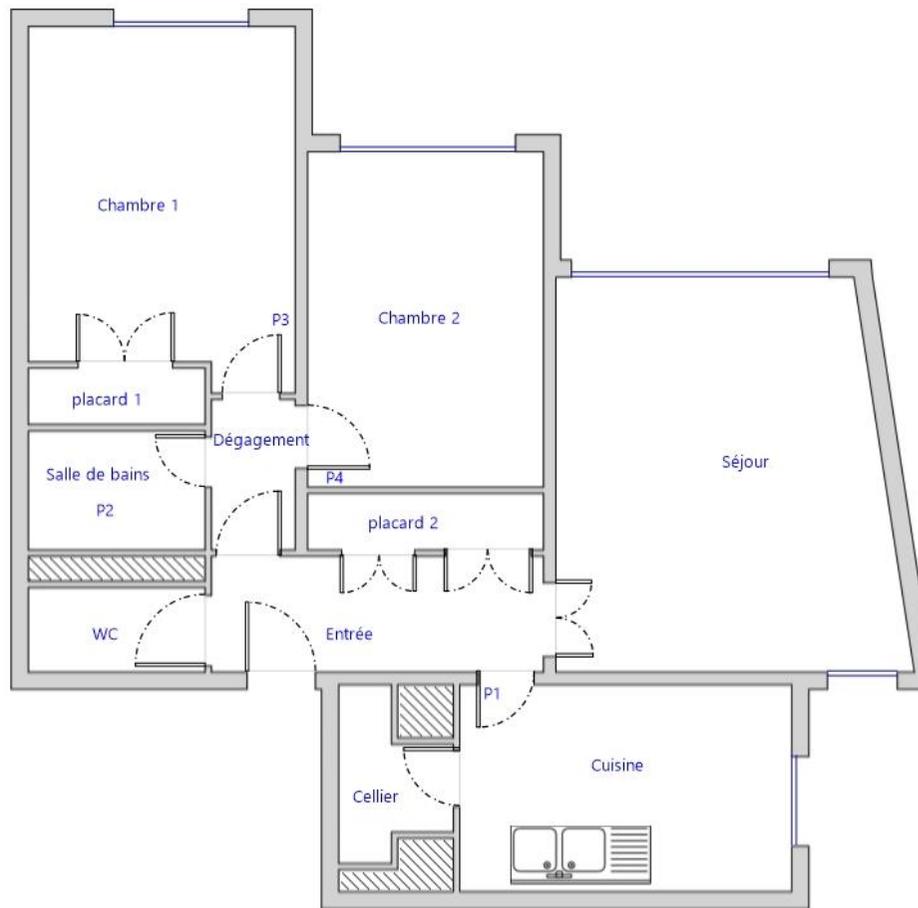
3ème Etage Sol

<b>Planche de repérage des matériaux et produits amiantés</b>
Affaire	MA2410167685
Opération	MATEUS gregory
Site	7 Rue Claude Bernard (62LAJ0302)
	77000
	Melun
Date de réalisation	02/04/2025
<b>Matériaux et produits contenant de l'amiante</b>	
	Surface amianté
	Linéaire / paroi amianté (type 1)
	Linéaire / paroi amianté (type 2)
	Conduit amianté
<b>Sondages destructifs / Prélèvements</b>	
	Prélèvement Positif
	Prélèvement négatif
	Sondage destructif
<b>Types de murs</b>	
	Mur Porteur
	Mur Cloison (type 1)
	Mur Cloison (type 2)
	Gaine technique
<b>Éléments ou pièces non visités</b>	
	Local non visité
	Élément non visité

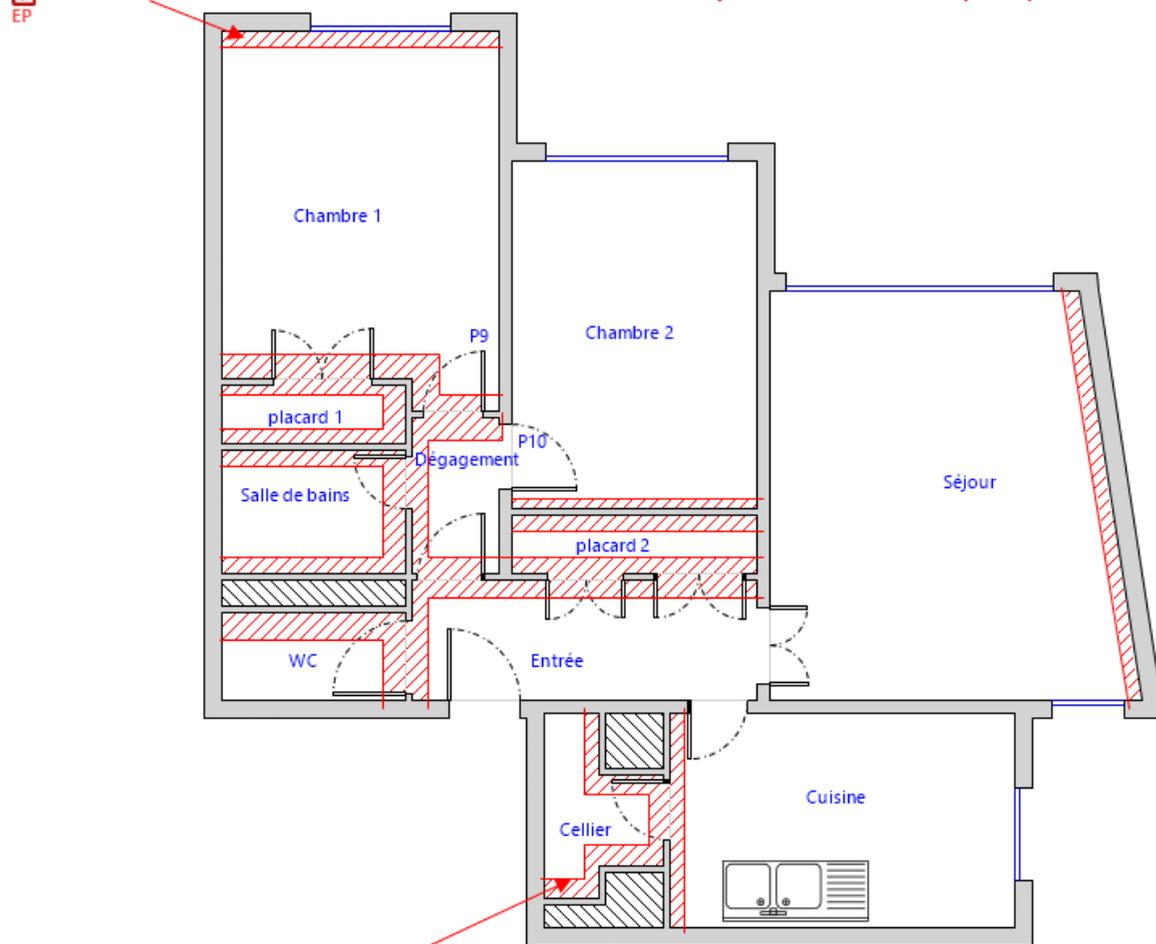
ZPS0003 Couche1: Peinture décorative + Couche2: Bandes + Couche3: Enduit de jointoiment + Couche4: Plaques de plâtre

ZPS0009 Couche1: Peinture décorative + Couche2: Bandes + Couche3: Enduit de jointoiment + Couche4: Plaques de plâtre 3ème Etage Plafond

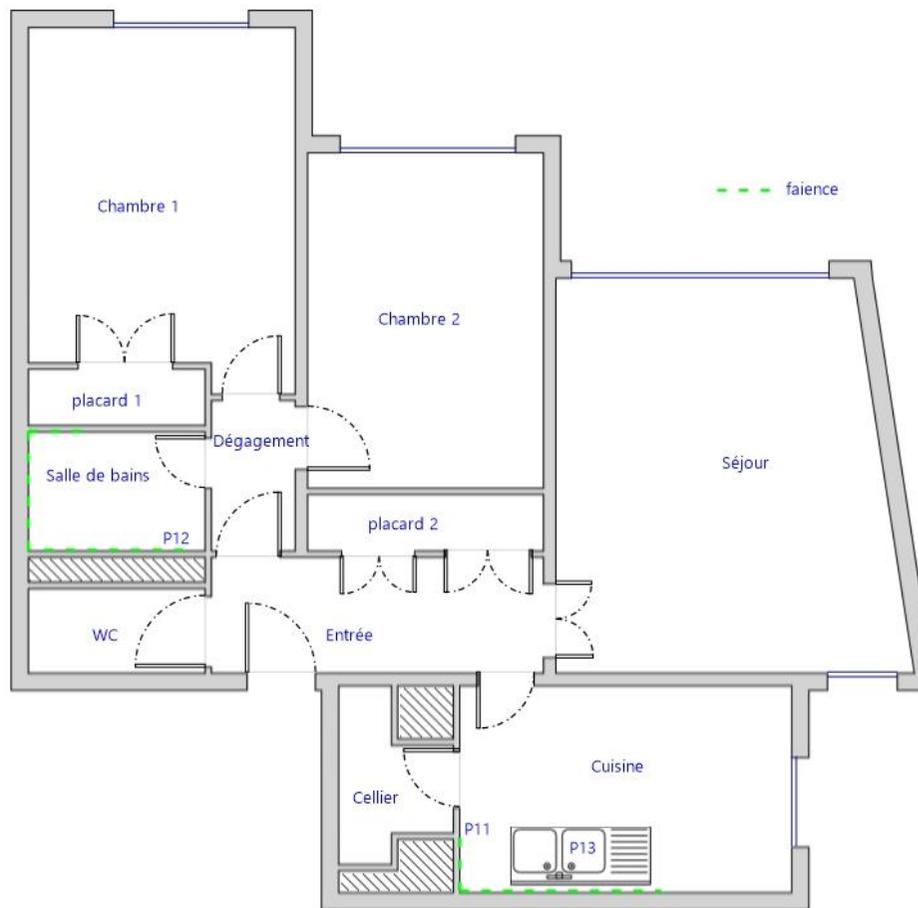
3ème Etage équipement

<b>Planche de repérage des matériaux et produits amiantés</b>
Affaire	MA2410167685
Opération	MATEUS gregory
Site	7 Rue Claude Bernard (62LAJ0302)
	77000
	Melun
Date de réalisation	02/04/2025
<b>Matériaux et produits contenant de l'amiante</b>	
	Surface amianté
	Linéaire / paroi amianté (type 1)
	Linéaire / paroi amianté (type 2)
	Conduit amianté
<b>Sondages destructifs / Prélèvements</b>	
	Px Prélèvement Positif
	Px Prélèvement négatif
	S Sondage destructif
<b>Types de murs</b>	
	Mur Porteur
	Mur Cloison (type 1)
	Mur Cloison (type 2)
	Gaine technique
<b>Éléments ou pièces non visités</b>	
	Local non visité
	Élément non visité
