Rapport de Repérage des matériaux et produits contenant de l'amiante avant réalisation de travaux dans un immeuble bâti

Numéro de dossier : MA2412198628
Rapport édité le : 20/01/2025

7 Rue Claude Bernard (62LAJ0402)
77000 Melun
Bat. N/A; Etage 04; Porte 2

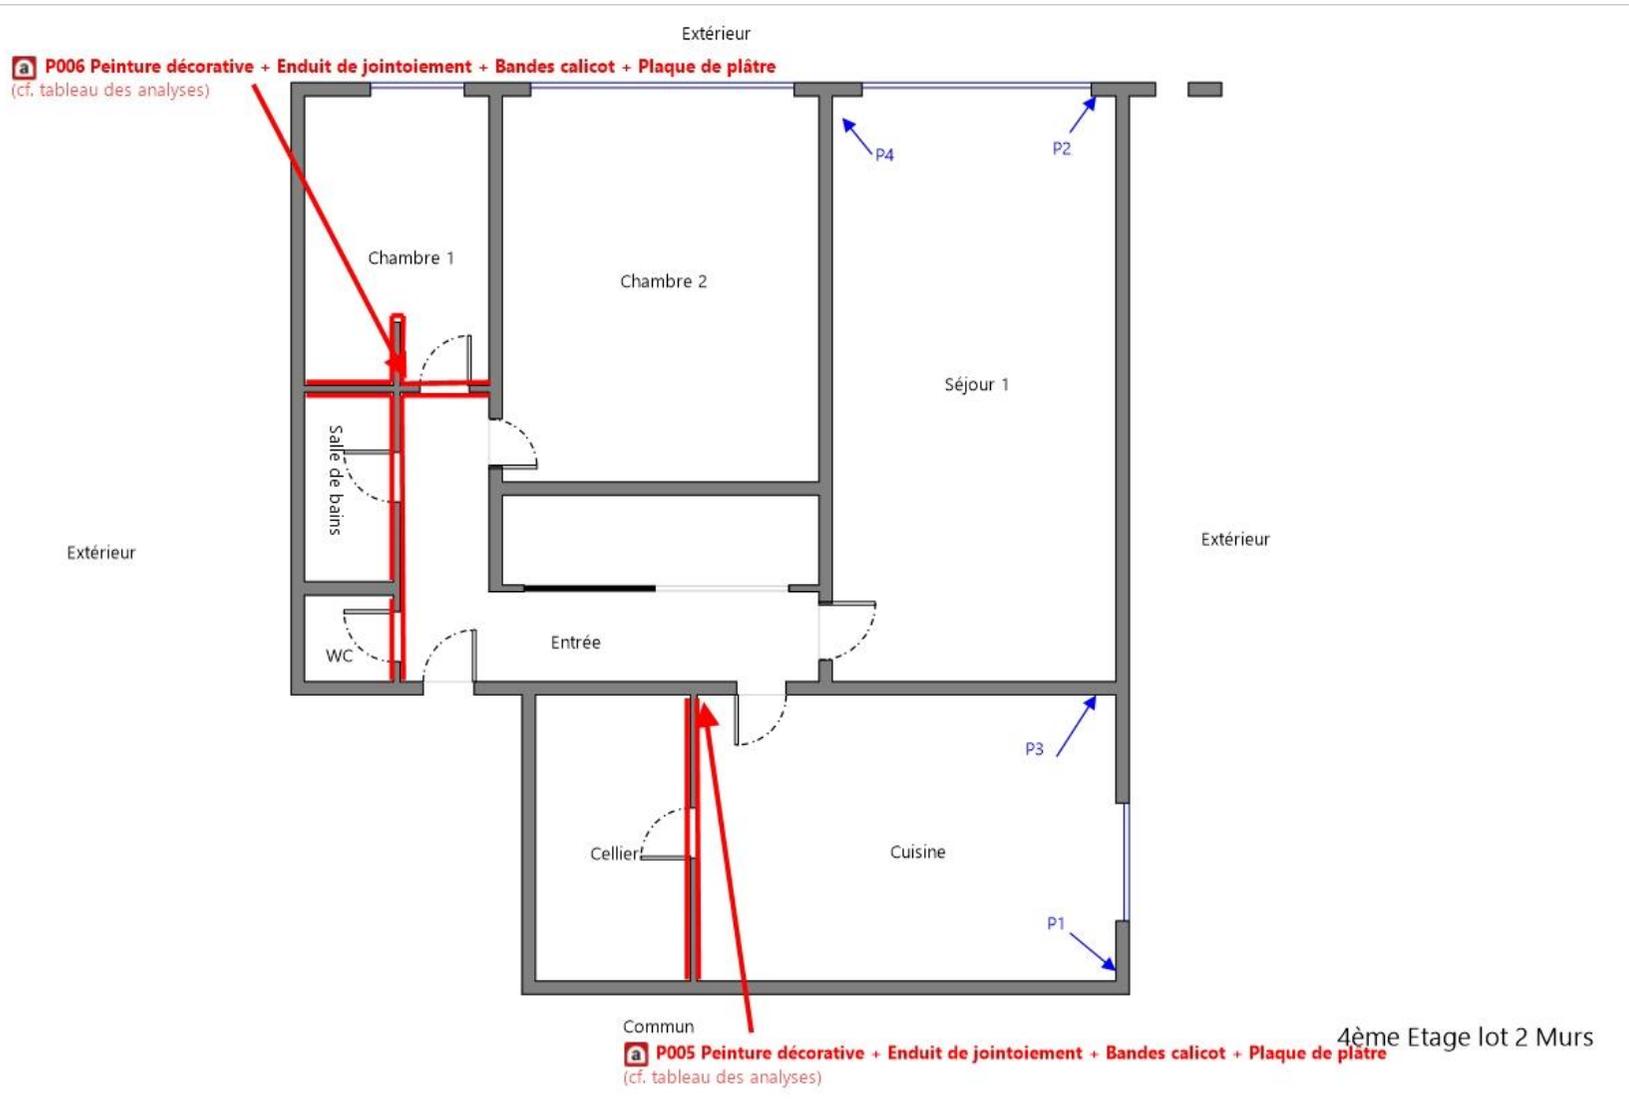
ZPSO	Niveau	Localisation	Zone	Description du prélèvement réalisé	Estimatif des quantités
ZPSO003	4ème étage Porte 2	Entrée; WC; Salle de bains; Chambre 1; Chambre 2; Cuisine; Cellier	Cloisons avec liaisons sur murs et plafonds	<p>Analyse : P005</p> <ul style="list-style-type: none"> - Phase 2 Matériau de type maillage de fibres et liant (blanc) ; matériau semi-dur de type enduit (beige) ; matériau souple fibreux de type papier, carton (marron) ; matériau semi-dur de type plâtre (blanc) en traces (Présence d'amiante) - Phase 3 Matériau semi-dur de type joint (marron) (Absence d'amiante) - Phase 4 Matériau semi-dur de type plâtre (blanc) (Absence d'amiante) <p>Analyse : P006</p> <ul style="list-style-type: none"> - Phase 1 Matériau de type système d'enduit peinture (beige) ; matériau souple fibreux de type papier, carton (marron) ; matériau semi-dur de type plâtre (blanc) en traces (Présence d'amiante) - Phase 2 Matériau souple fibreux de type papier, carton (marron) (Absence d'amiante) - Phase 3 Matériau semi-dur de type plâtre (blanc) (Absence d'amiante) 	38,25m ²

Planche de repérage des matériaux et produits amiantés
Affaire	MA2412198628
Opération	CORE timothe
Site	7 Rue Claude Bernard (62LAJ0402)
	77000
	Melun
Date de réalisation	20/01/2025
Matériaux et produits contenant de l'amiante	
	Surface amianté
	Linéaire / paroi amianté (type 1)
	Linéaire / paroi amianté (type 2)
	Conduit amianté
Sondages destructifs / Prélèvements	
	Px Prélèvement Positif
	Prélèvement négatif
	Sondage destructif
Types de murs	
	Mur Porteur
	Mur Cloison (type 1)
	Mur Cloison (type 2)
	Gaine technique
Éléments ou pièces non visités	
	Local non visité
	Élément non visité

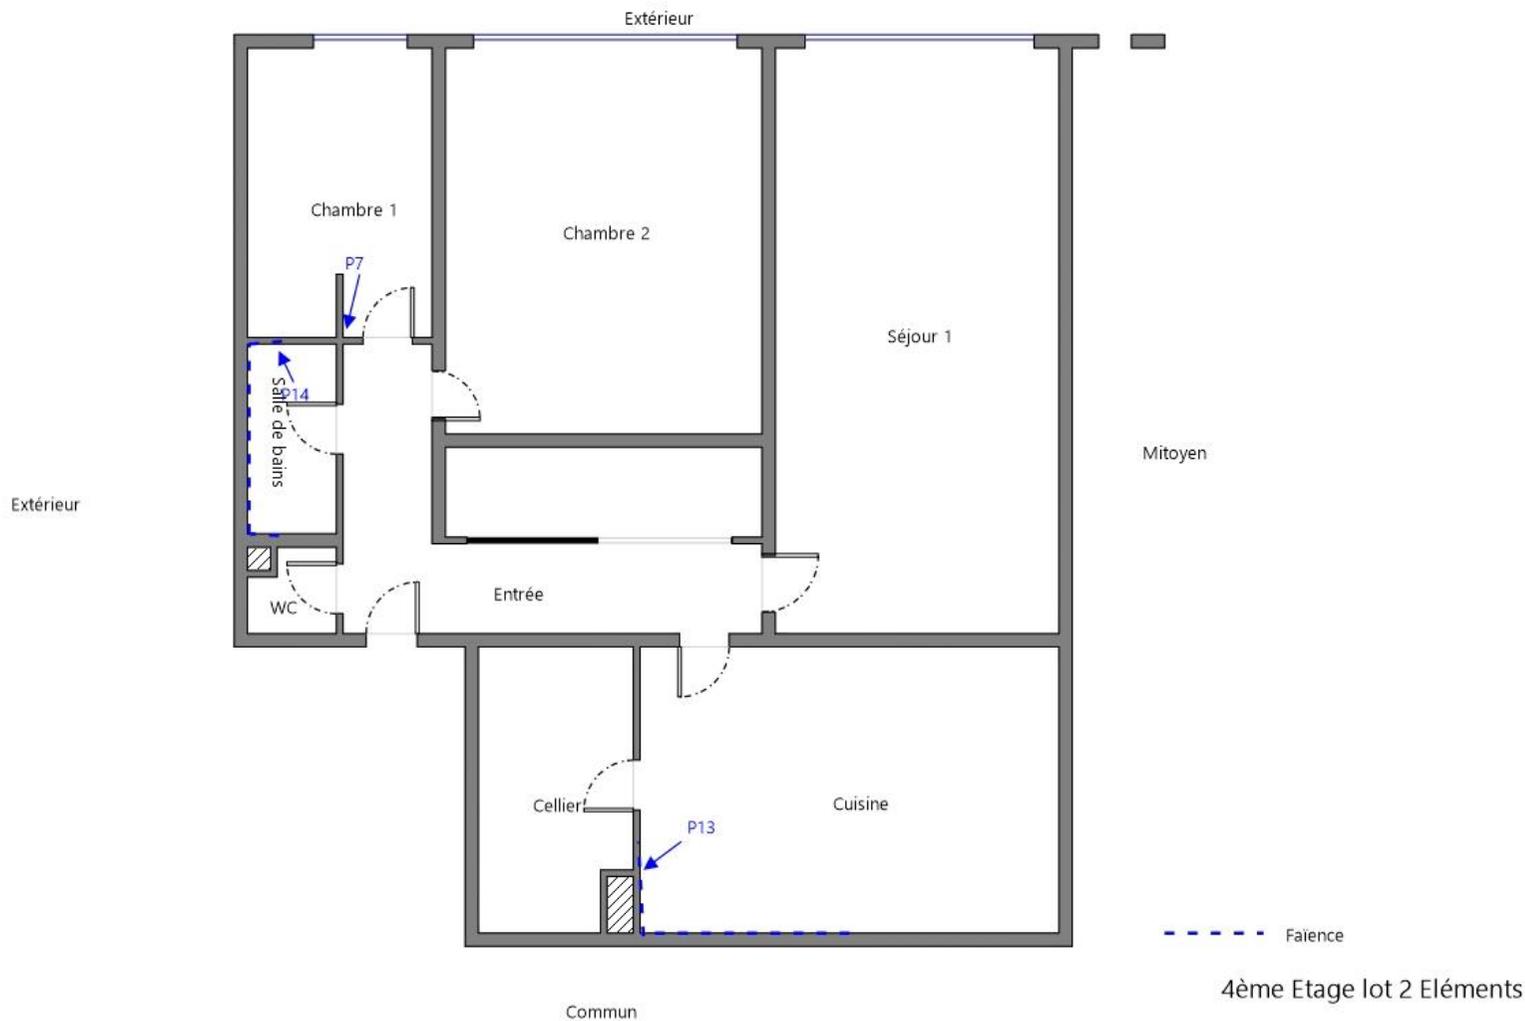
Planche de repérage des matériaux et produits amiantés
Affaire	MA2412198628
Opération	CORE timothe
Site	7 Rue Claude Bernard (62LAJ0402)
	77000
	Melun
Date de réalisation	20/01/2025
Matériaux et produits contenant de l'amiante	
	Surface amianté
	Linéaire / paroi amianté (type 1)
	Linéaire / paroi amianté (type 2)
	Conduit amianté
Sondages destructifs / Prélèvements	
	Prélèvement Positif
	Prélèvement négatif
	Sondage destructif
Types de murs	
	Mur Porteur
	Mur Cloison (type 1)
	Mur Cloison (type 2)
	Gaine technique
Eléments ou pièces non visités	
	Local non visité
	Elément non visité

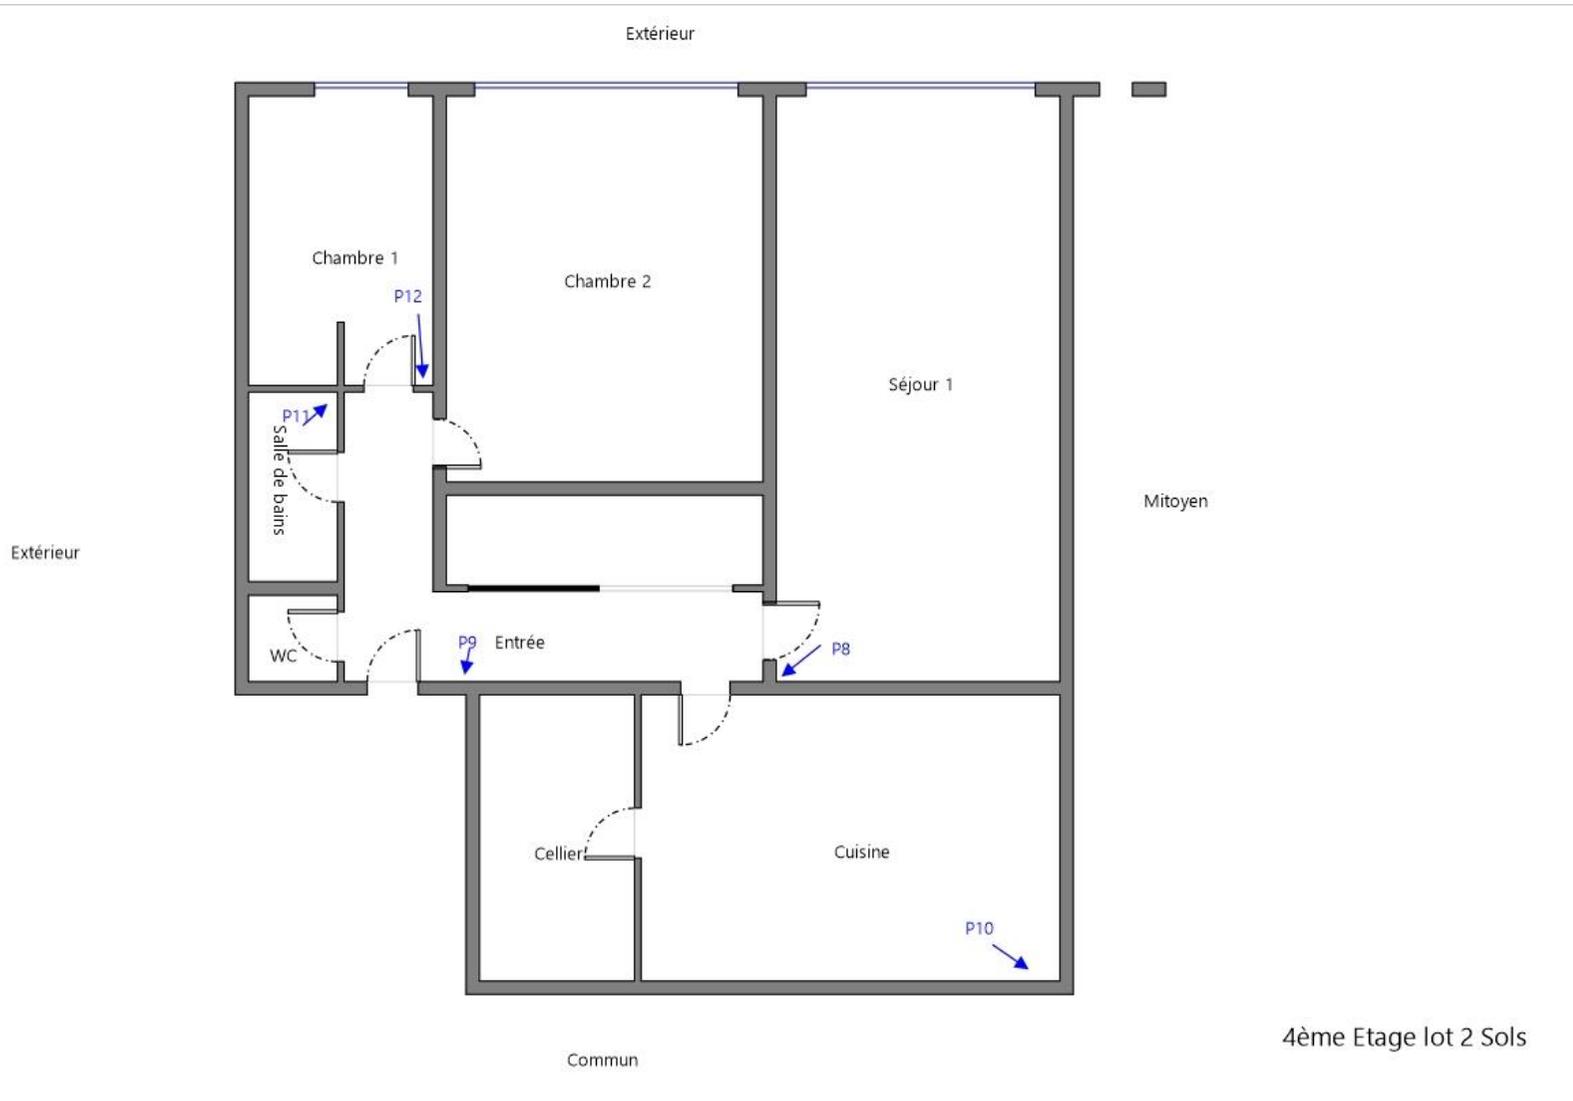
Planche de repérage des matériaux et produits amiantés
Affaire	MA2412198628
Opération	CORE timothe
Site	7 Rue Claude Bernard (62LAJ0402)
	77000
	Melun
Date de réalisation	20/01/2025
Matériaux et produits contenant de l'amiante	
	Surface amianté
	Linéaire / paroi amianté (type 1)
	Linéaire / paroi amianté (type 2)
	Conduit amianté
Sondages destructifs / Prélèvements	
	Prélèvement Positif
	Prélèvement négatif
	Sondage destructif
Types de murs	
	Mur Porteur
	Mur Cloison (type 1)
	Mur Cloison (type 2)
	Gaine technique
Éléments ou pièces non visités	
	Local non visité
	Élément non visité

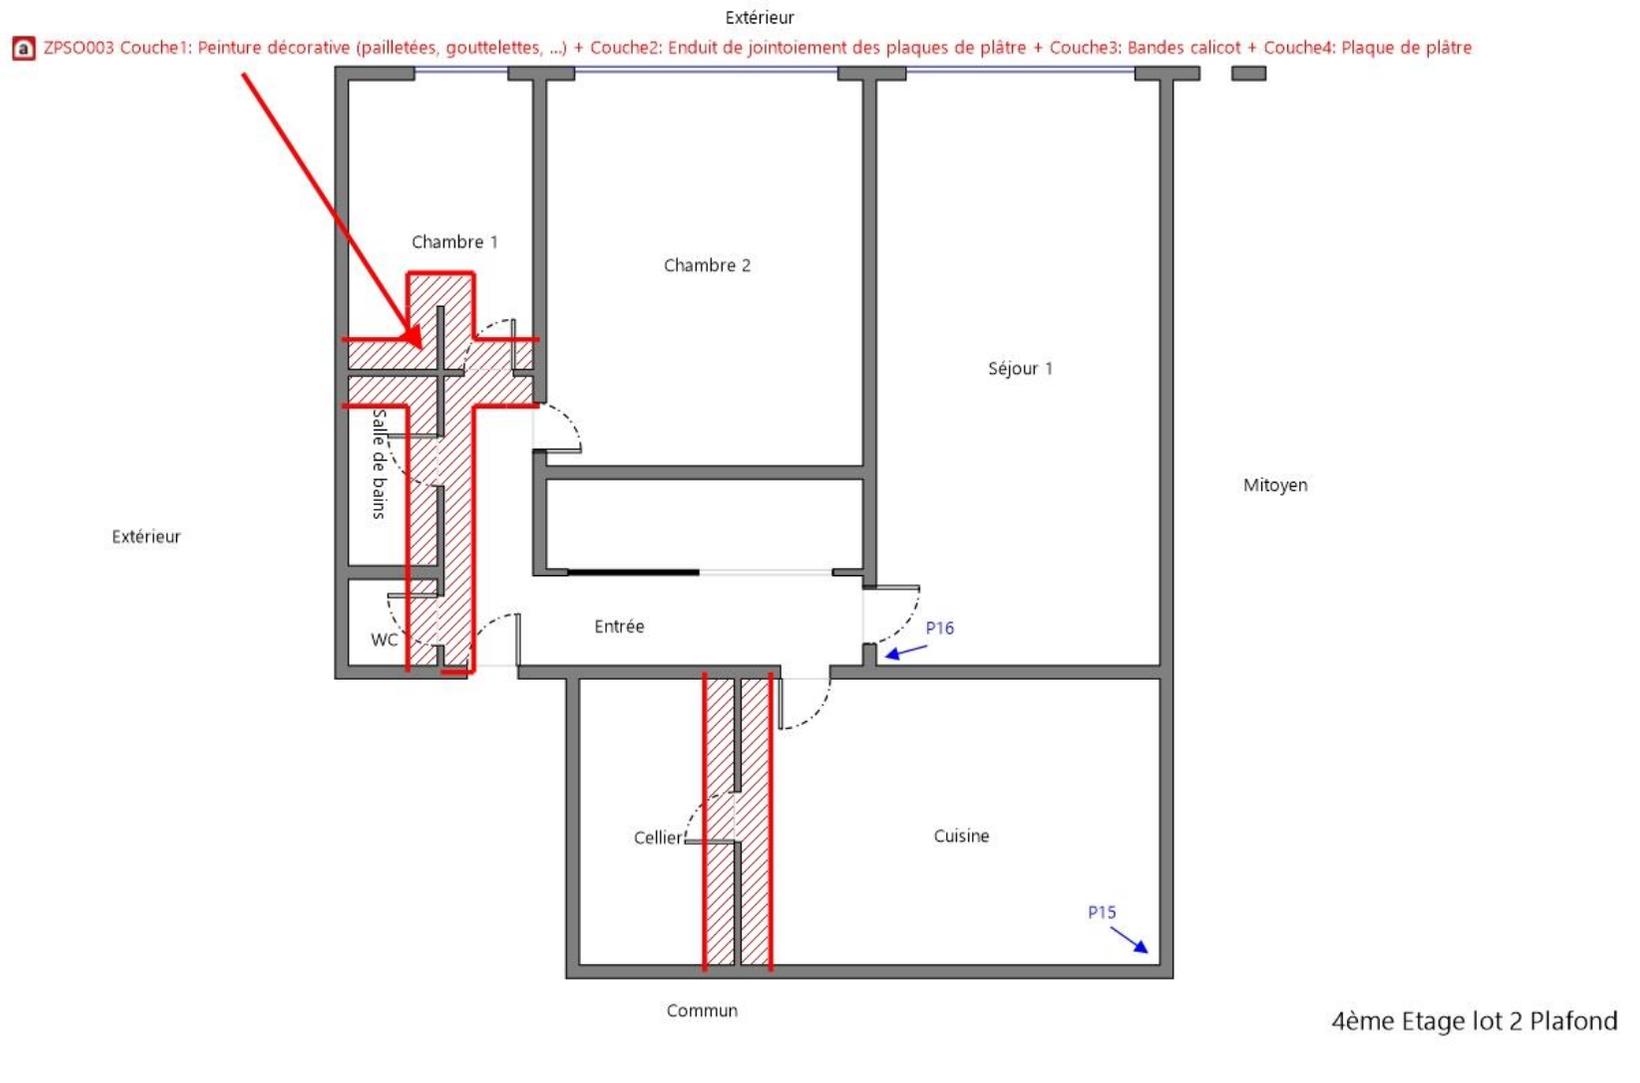
Planche de repérage des matériaux et produits amiantés
Affaire	MA2412198628
Opération	CORE timothe
Site	7 Rue Claude Bernard (62LAJ0402)
	77000 Melun
Date de réalisation	20/01/2025
Matériaux et produits contenant de l'amiante	
	Surface amianté
	Linéaire / paroi amianté (type 1)
	Linéaire / paroi amianté (type 2)
	Conduit amianté
Sondages destructifs / Prélèvements	
	Px Prélèvement Positif
	Px Prélèvement négatif
	S Sondage destructif
Types de murs	
	Mur Porteur
	Mur Cloison (type 1)
	Mur Cloison (type 2)
	Gaine technique
Eléments ou pièces non visités	
	Local non visité
	Elément non visité
