Rapport de Repérage des matériaux et produits contenant de l'amiante avant réalisation de travaux dans un immeuble bâti

Numéro de dossier : MA2211177526
Rapport édité le : 30/11/2022

7 RUE CLAUDE BERNARD
(62LAJ0804)
77000 MELUN

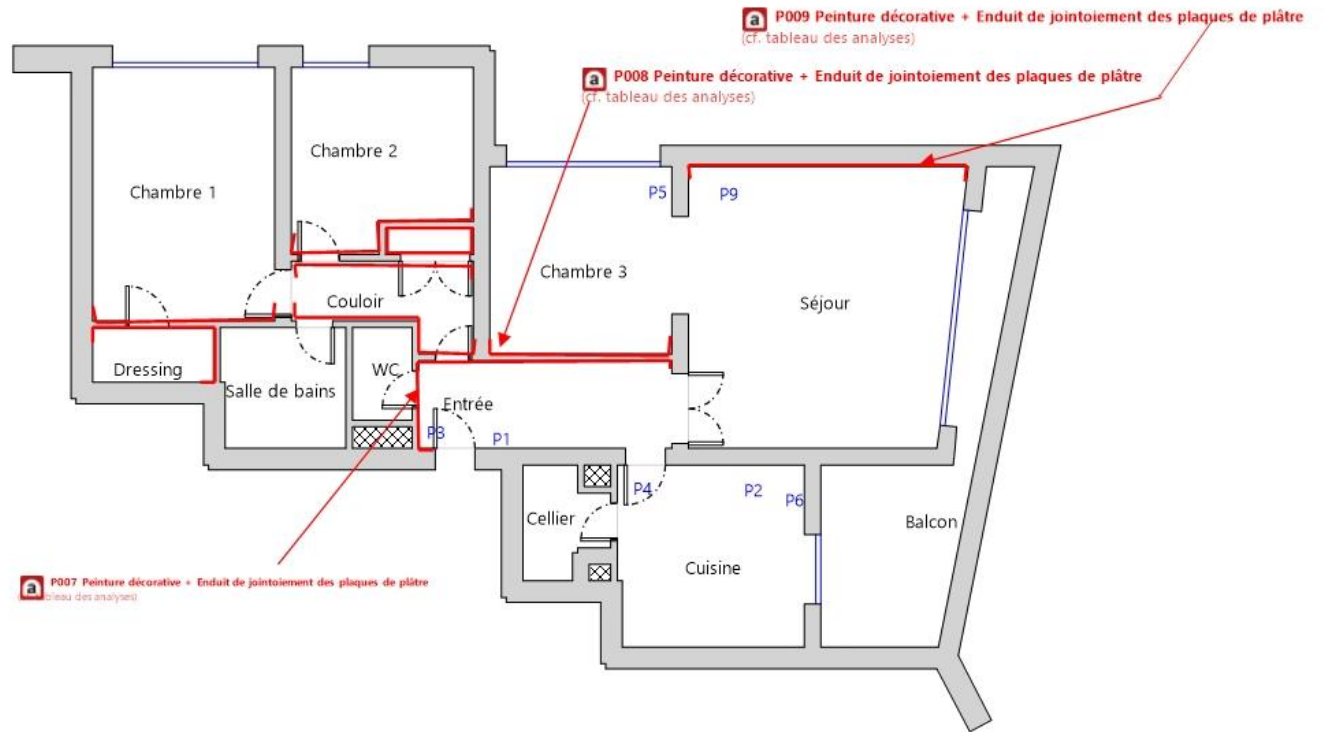
Murs et éléments

ZPSO	Niveau	Localisation	Zone	Description du prélèvement réalisé	Surface indicative
ZPSO004	8eme étage porte 708	Entrée; Couloir; Chambre 1; Dressing; Chambre 2; Chambre 3	Cloisons avec liaisons sur murs et plafonds	<p><u>Analyse : P007</u></p> <ul style="list-style-type: none"> - Phase 2 Matériau de type maillage de fibres et liant (blanc) ; matériau semi-dur de type enduit (brillant) (beige) ; matériau souple fibreux de type papier, carton (beige) ; matériau semi-dur de type enduit (brillant) (blanc) (Présence d'amiante) - Phase 3 Matériau souple fibreux de type papier, carton (beige) (Absence d'amiante) - Phase 4 Matériau semi-dur de type plaque (plâtreux) (marron) (Absence d'amiante) <p><u>Analyse : P008</u></p> <ul style="list-style-type: none"> - Phase 2 Matériau de type système d'enduit peinture (brillant) (blanc) (Présence d'amiante) - Phase 3 Matériau semi-dur de type plaque (plâtreux) (marron) (Absence d'amiante) 	66m2

Dans le cas où des matériaux contenant de l'amiante ont été repérés, il convient s'il a lieu de confier le désamiantage à une entreprise certifiée. Le repérage est conforme à la réglementation dans le cadre de cette mission. Toutefois, il n'est jamais possible d'être parfaitement exhaustif, dans la mesure où un sondage n'est représentatif qu'à l'endroit précis du support investigué. Il convient donc de rester toujours très vigilant lors des travaux quant à l'éventuelle mise à jour de matériaux suspects ce qui nécessitera un repérage complémentaire.
