Rapport de Repérage des matériaux et produits contenant de l'amiante avant réalisation de travaux dans un immeuble bâti

Numéro de dossier : MA2502027386
Rapport édité le : 29/04/2025

9 Rue Claude Bernard
77000 Melun
Bat. N/A; Etage 01; Porte 3

Lot numéro 62LAK0103,

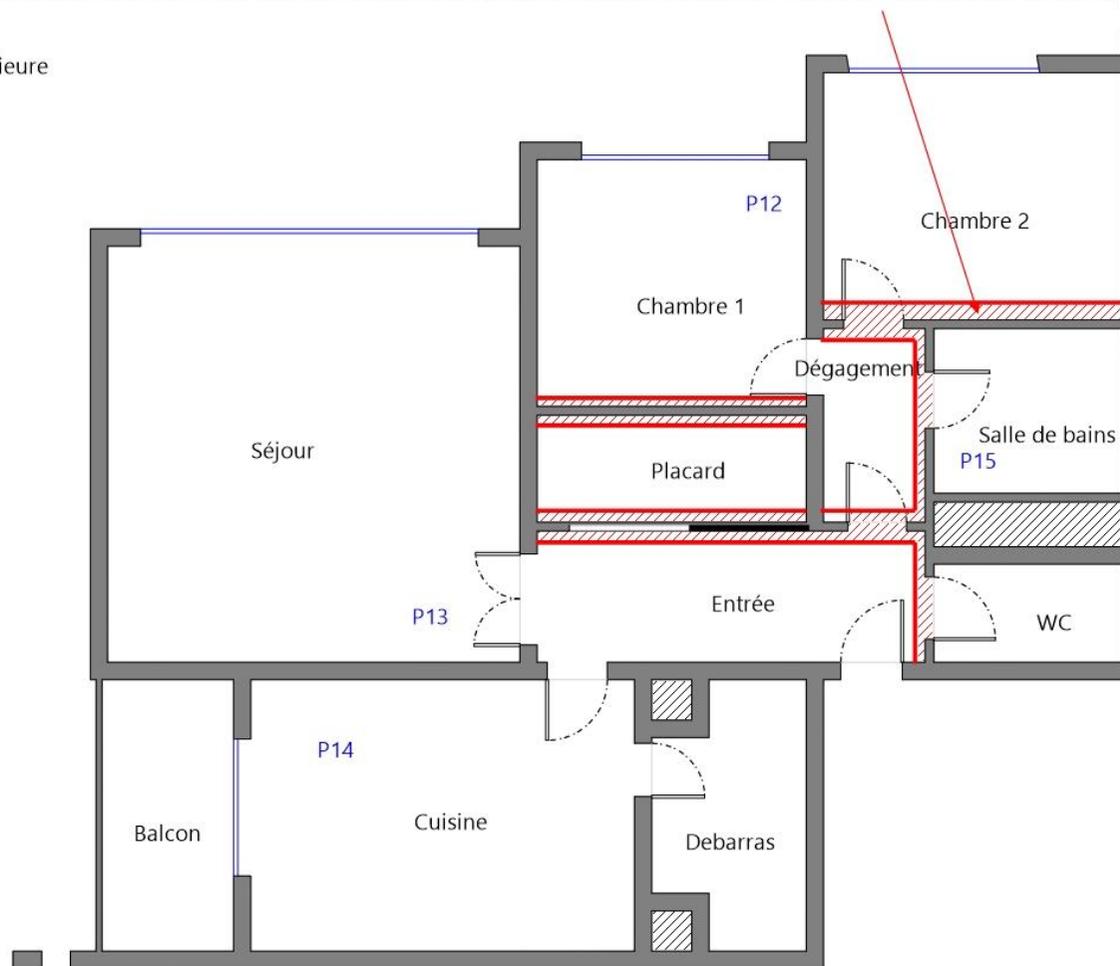
a ZPSO001 Couche1: Enduit de jointoiment des plaques de plâtre cartonné + Couche2: Peinture décorative (pailletées, gouttelettes, ...)
