# Rapport de Repérage des matériaux et produits contenant de l'amiante avant réalisation de travaux dans un immeuble bâti

Numéro de dossier : MA2504056316  
Rapport édité le : 17/04/2025

9 Rue Claude Bernard  
77000 Melun  
Bat. N/A; Etage 02; Porte 3

Lot numéro 62LAK0203,

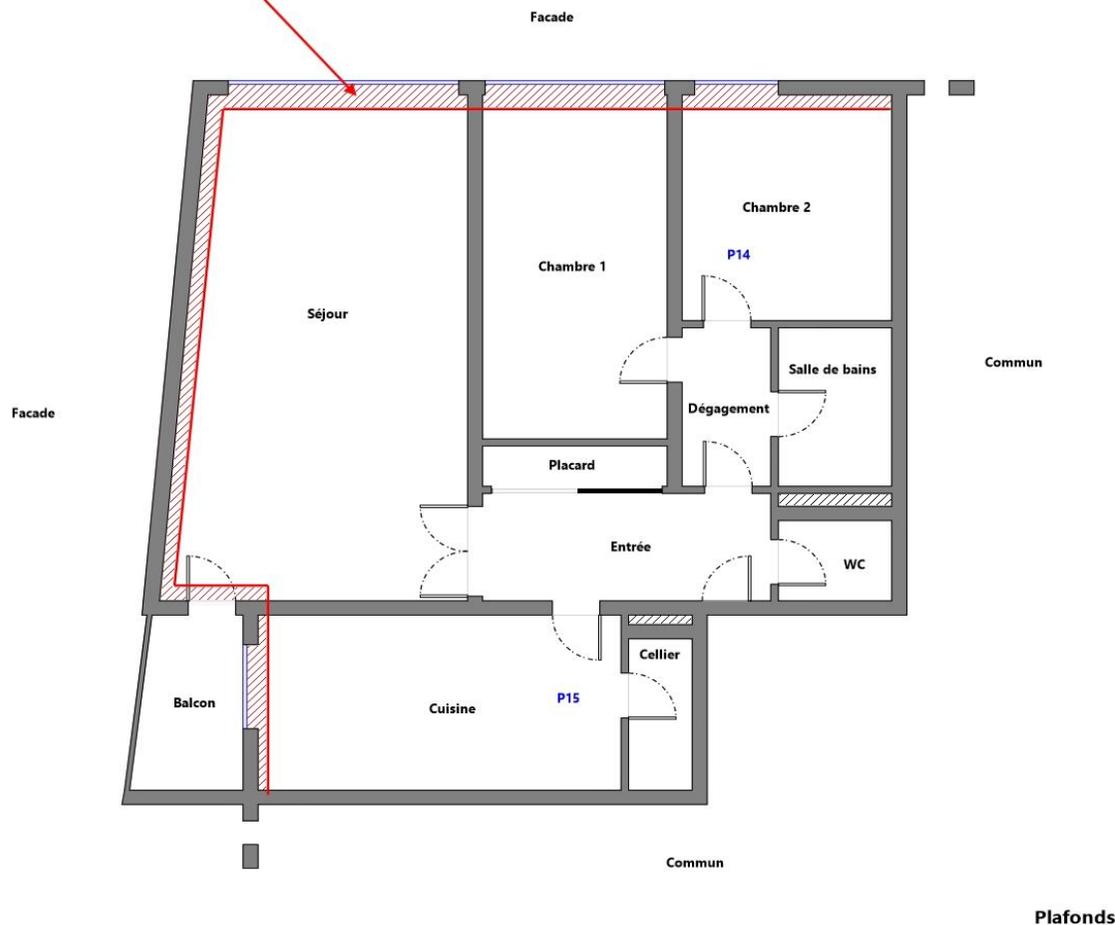
ZPSO003 - Couche1: Peinture décorative (pailletées, gouttelettes, ...) + Couche2: Enduit de jointoiement des plaques de plâtre
