Rapport de Repérage des matériaux et produits contenant de l'amiante avant réalisation de travaux dans un immeuble bâti

Numéro de dossier : MA2504063657
Rapport édité le : 08/05/2025

9 Rue Claude Bernard
77000 Melun
Bat. N/A; Etage 02; Porte 4

Lot numéro 62LAK0204,

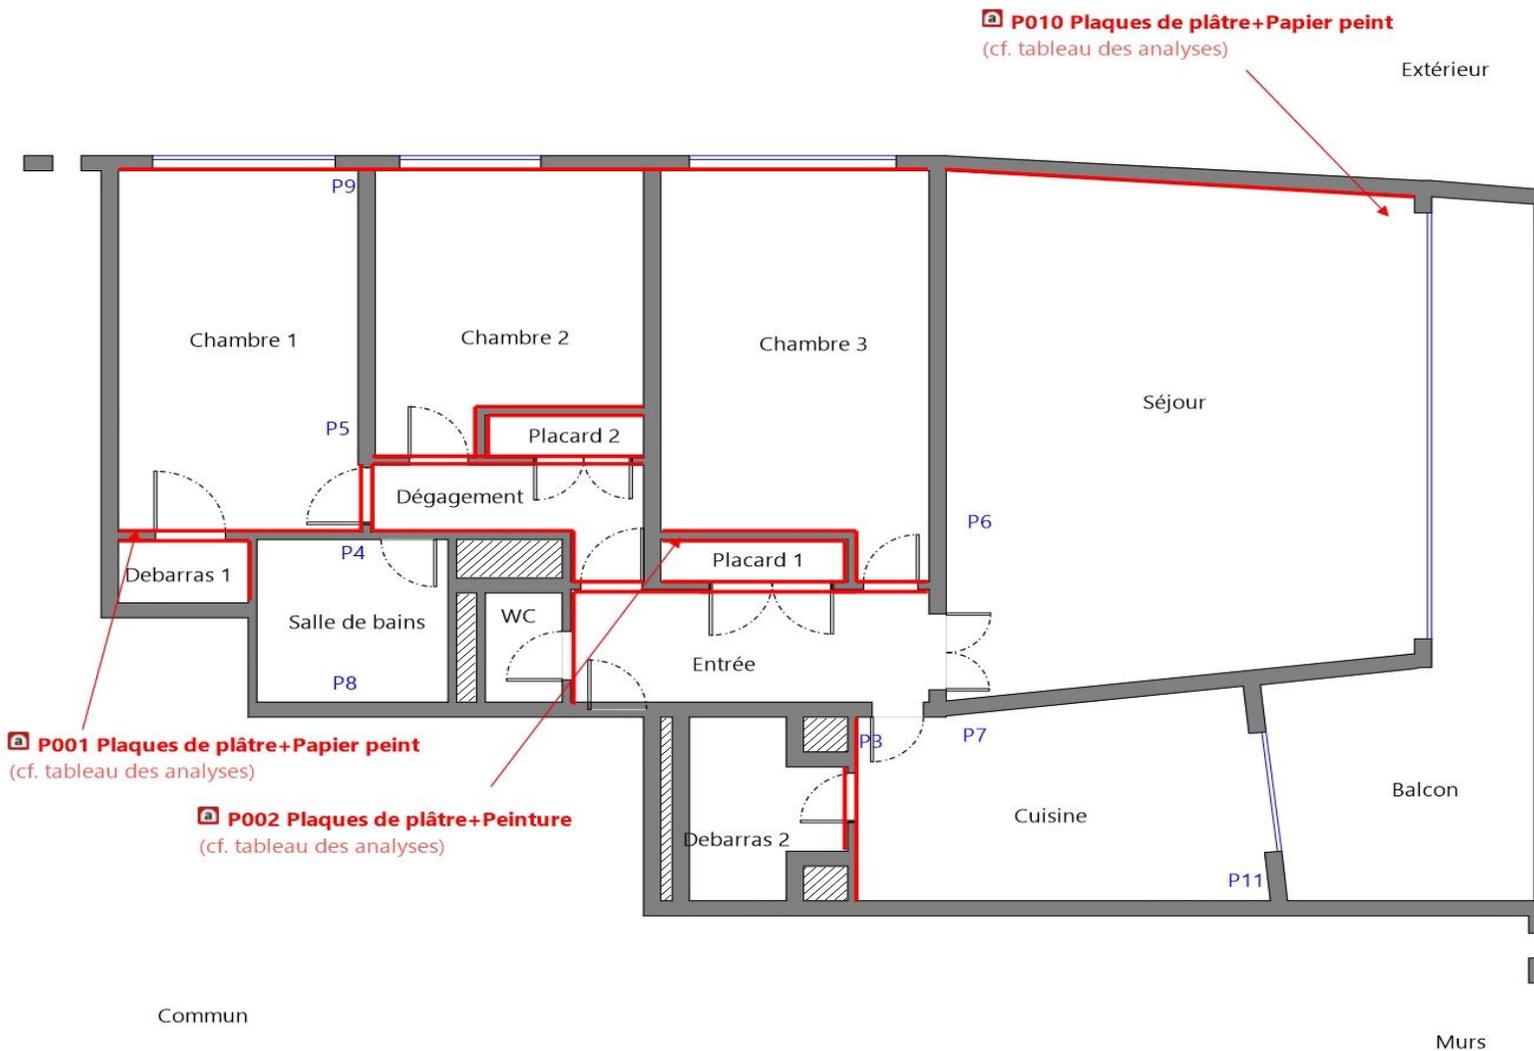
ZPSO	Niveau	Localisation	Zone	Description du prélèvement réalisé	Estimatif des quantités
ZPSO001	Porte 24	Entrée; Dégagement; Placard 1; Chambre 1; Debarras 1; Debarras 2; Chambre 2; Placard 2; Chambre 3	Cloisons avec liaisons sur murs et plafonds	<p>Analyse : P001</p> <ul style="list-style-type: none"> - Phase 1 Matériau souple fibreux de type papier, carton (marron) ; matériau semi-dur (blanc) (Présence d'amiante) - Phase 2 Matériau souple fibreux de type papier, carton (marron) (Absence d'amiante) <p>Analyse : P002</p> <ul style="list-style-type: none"> - Phase 1 Matériau de type peinture (blanc) ; matériau semi-dur (beige) ; matériau souple fibreux de type papier, carton (marron) ; matériau semi-dur de type plâtre (blanc) en traces (Présence d'amiante) - Phase 2 Matériau souple fibreux de type papier, carton (marron) (Absence d'amiante) - Phase 3 Matériau semi-dur de type plâtre (blanc) (Absence d'amiante) 	53m2

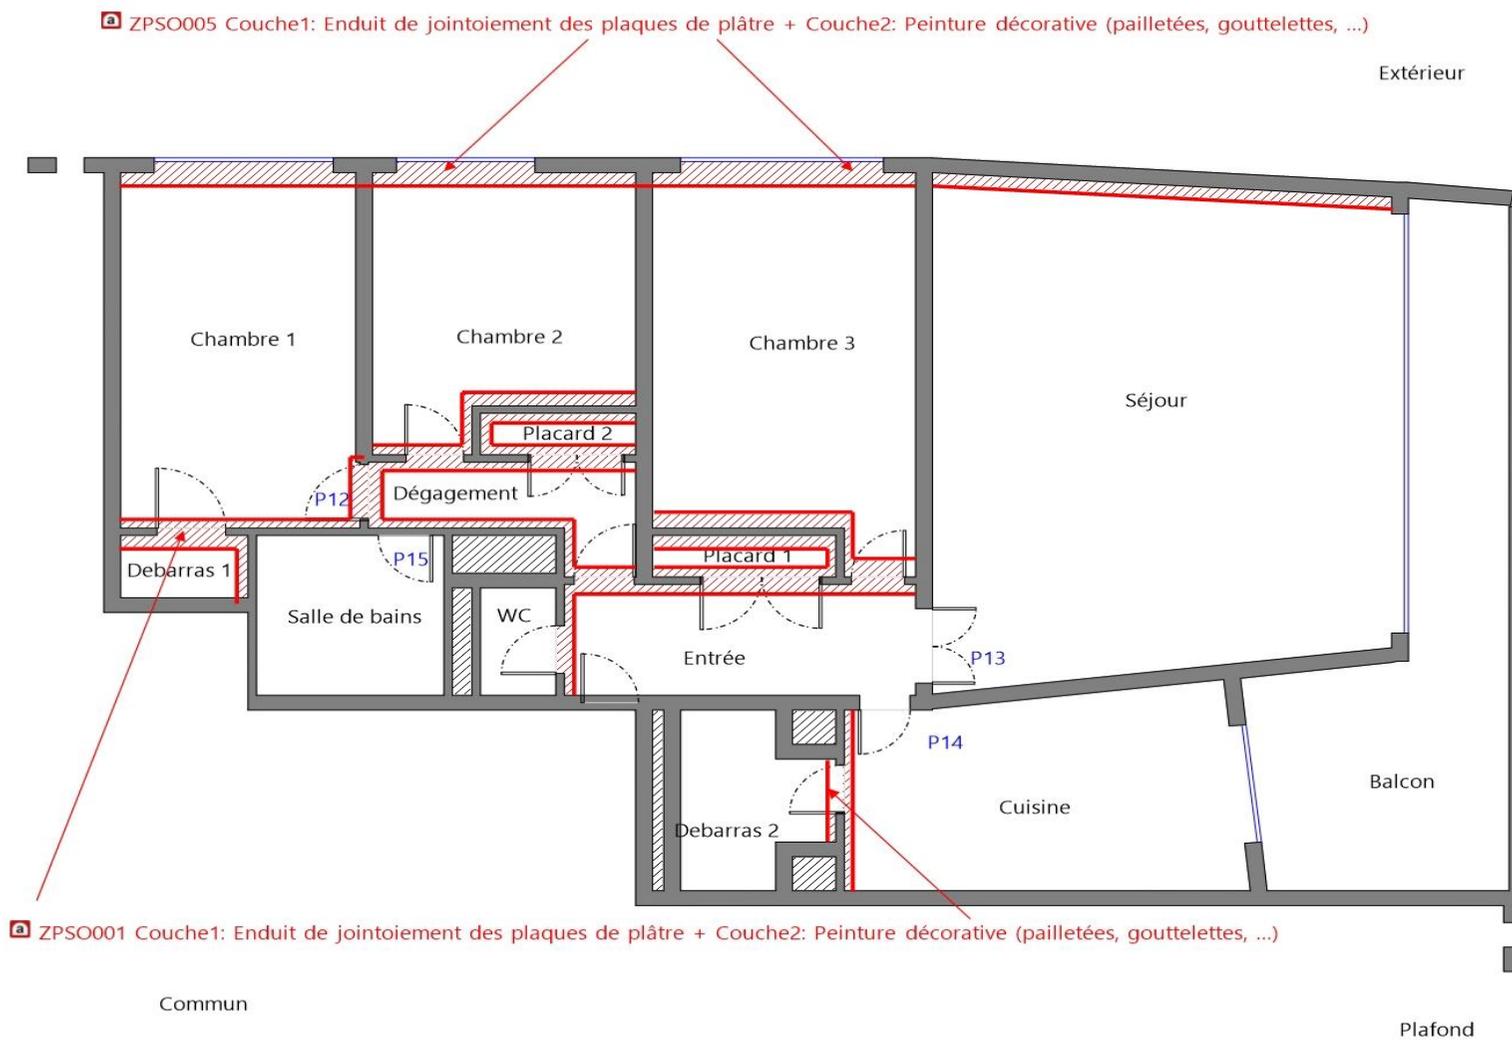
ZPSO005	Porte 24	Chambre 1; Chambre 2; Chambre 3; Séjour	Doublages avec liaisons sur murs et plafonds	<p>Analyse : P009</p> <ul style="list-style-type: none"> - Phase 2 Matériau fibreux de type papier peint (gris) ; matériau semi-dur de type enduit (blanc) ; matériau de type maillage de fibres et liant (blanc) ; matériau souple fibreux de type papier, carton (marron) ; matériau semi-dur de type plâtre (blanc) en traces (Absence d'amiante) - Phase 3 Matériau souple fibreux de type papier, carton (marron) (Absence d'amiante) - Phase 4 Matériau semi-dur de type plâtre (blanc) (Absence d'amiante) <p>Analyse : P010</p> <ul style="list-style-type: none"> - Phase 2 Matériau de type maillage de fibres et liant (blanc) ; matériau de type système d'enduit peinture (beige) ; matériau souple fibreux de type papier, carton (beige) ; matériau semi-dur de type enduit (beige) ; matériau souple fibreux de type papier, carton (marron) ; matériau semi-dur de type plâtre (blanc) (Présence d'amiante) - Phase 3 Matériau souple fibreux de type papier, carton (beige) (Absence d'amiante) - Phase 4 Matériau souple fibreux de type papier, carton (marron) (Absence d'amiante) 	31m2
