# Rapport de Repérage des matériaux et produits contenant de l'amiante avant réalisation de travaux dans un immeuble bâti

Numéro de dossier : MA2504056351  
Rapport édité le : 22/04/2025

9 Rue Claude Bernard (62LAK0303)  
77000 Melun  
Bat 09. ; Etage 03; Porte 3

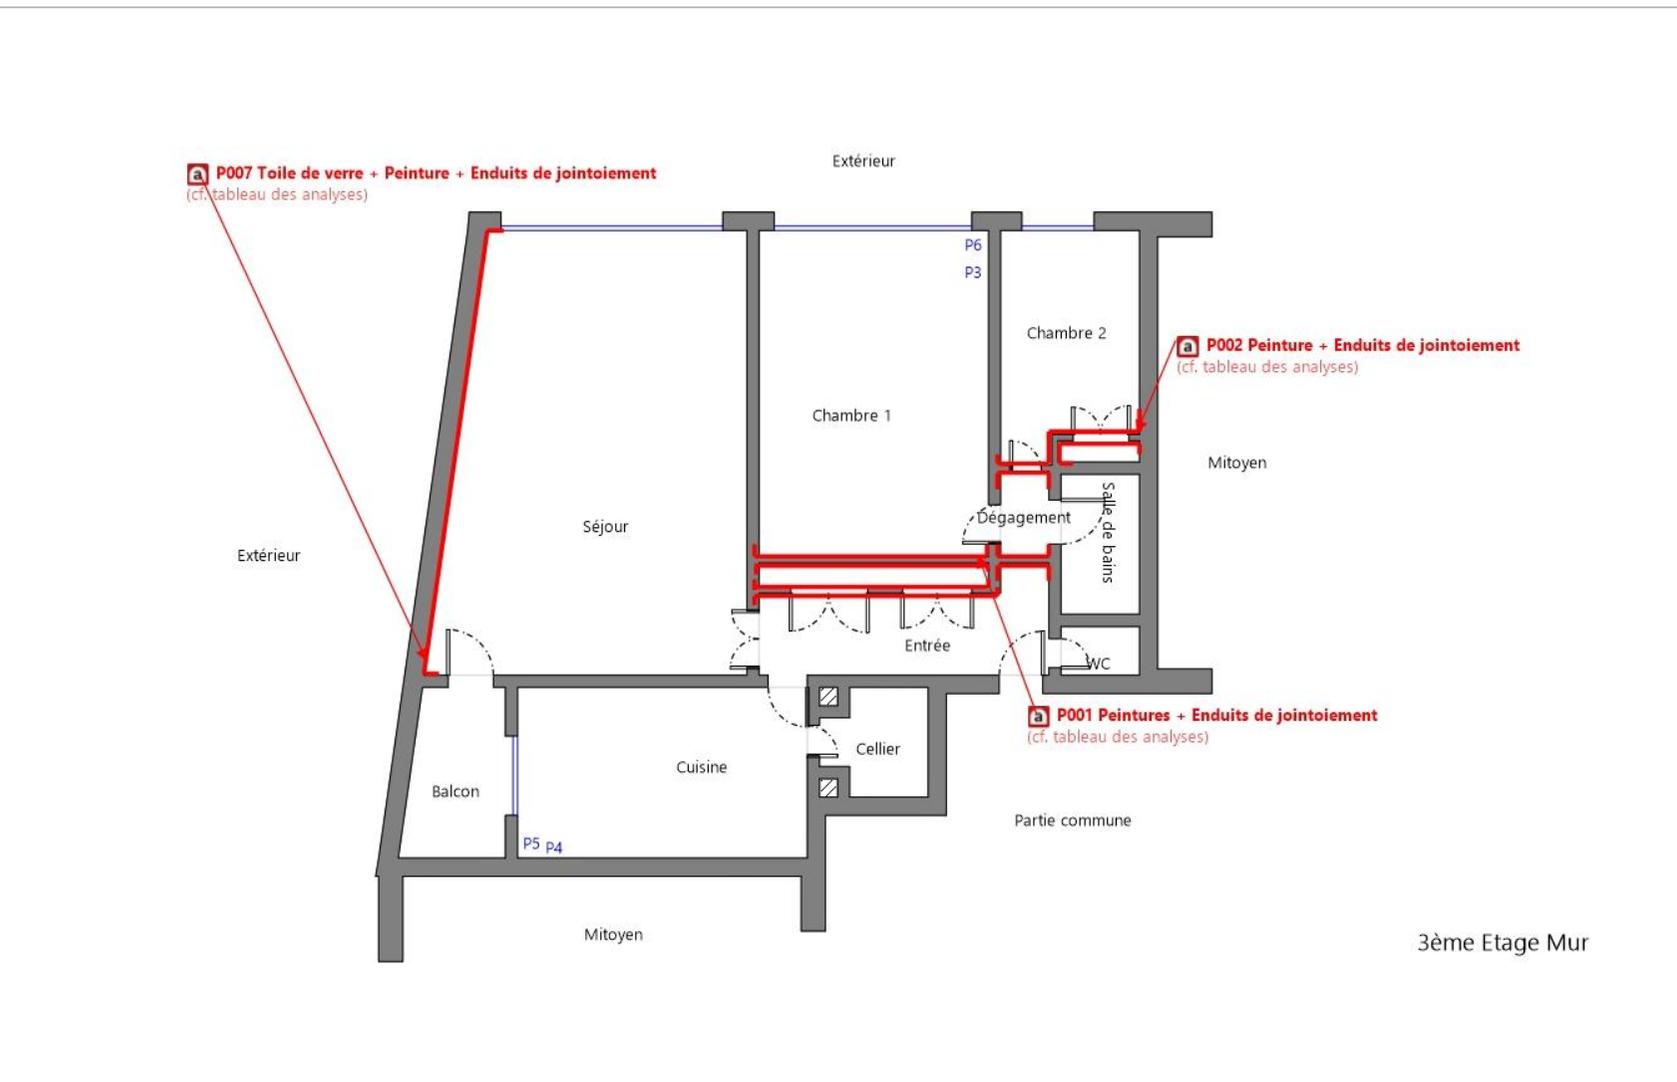
ZPSO	Niveau	Localisation	Zone	Description du prélèvement réalisé	Estimatif des quantités
ZPSO001	3ème étage Porte 03	Entrée; Dégagement; Chambre 1; Chambre 2	Cloisons avec liaisons sur murs et plafonds	<p><u>Analyse : P001</u></p> <ul style="list-style-type: none"> <li>- Phase 1 Matériau de type peinture (blanc) ; matériau semi-dur de type enduit (beige) ; matériau souple fibreux de type papier, carton (blanc) ; matériau semi-dur de type enduit (blanc) ; matériau souple fibreux de type papier, carton (beige) ; matériau de type peinture (vert) ; matériau semi-dur (blanc) en traces (Présence d'amiante)</li> <li>- Phase 2 Matériau souple fibreux de type papier, carton (blanc) (Absence d'amiante)</li> <li>- Phase 3 Matériau souple fibreux de type papier, carton (beige) (Absence d'amiante)</li> </ul> <p><u>Analyse : P002</u></p> <ul style="list-style-type: none"> <li>- Phase 1 Matériau de type système d'enduit peinture (gris) ; matériau souple fibreux de type papier, carton (beige) ; matériau semi-dur de type plâtre (blanc) en traces (Présence d'amiante)</li> <li>- Phase 2 Matériau souple fibreux de type papier, carton (beige) (Absence d'amiante)</li> </ul>	42m2

ZPSO004	3ème étage Porte 03	Séjour	Doublages avec liaisons sur murs et plafonds	<p><u>Analyse : P007</u></p> <ul style="list-style-type: none"> <li>- Phase 2 Matériau de type maillage de fibres et liant (blanc) ; matériau de type système d'enduit peinture (vert) ; matériau semi-dur de type enduit (beige) ; matériau souple fibreux de type papier, carton (marron) ; matériau semi-dur de type plâtre (blanc) en traces (Présence d'amiante)</li> <li>- Phase 3 Matériau souple fibreux de type papier, carton (marron) (Absence d'amiante)</li> </ul>	12m2
