Rapport de Repérage des matériaux et produits contenant de l'amiante avant réalisation de travaux dans un immeuble bâti

Numéro de dossier : MA2412199141
Rapport édité le : 13/01/2025

9 Rue Claude Bernard (62LAK1004)
77000 Melun
Etage 10; Porte 4

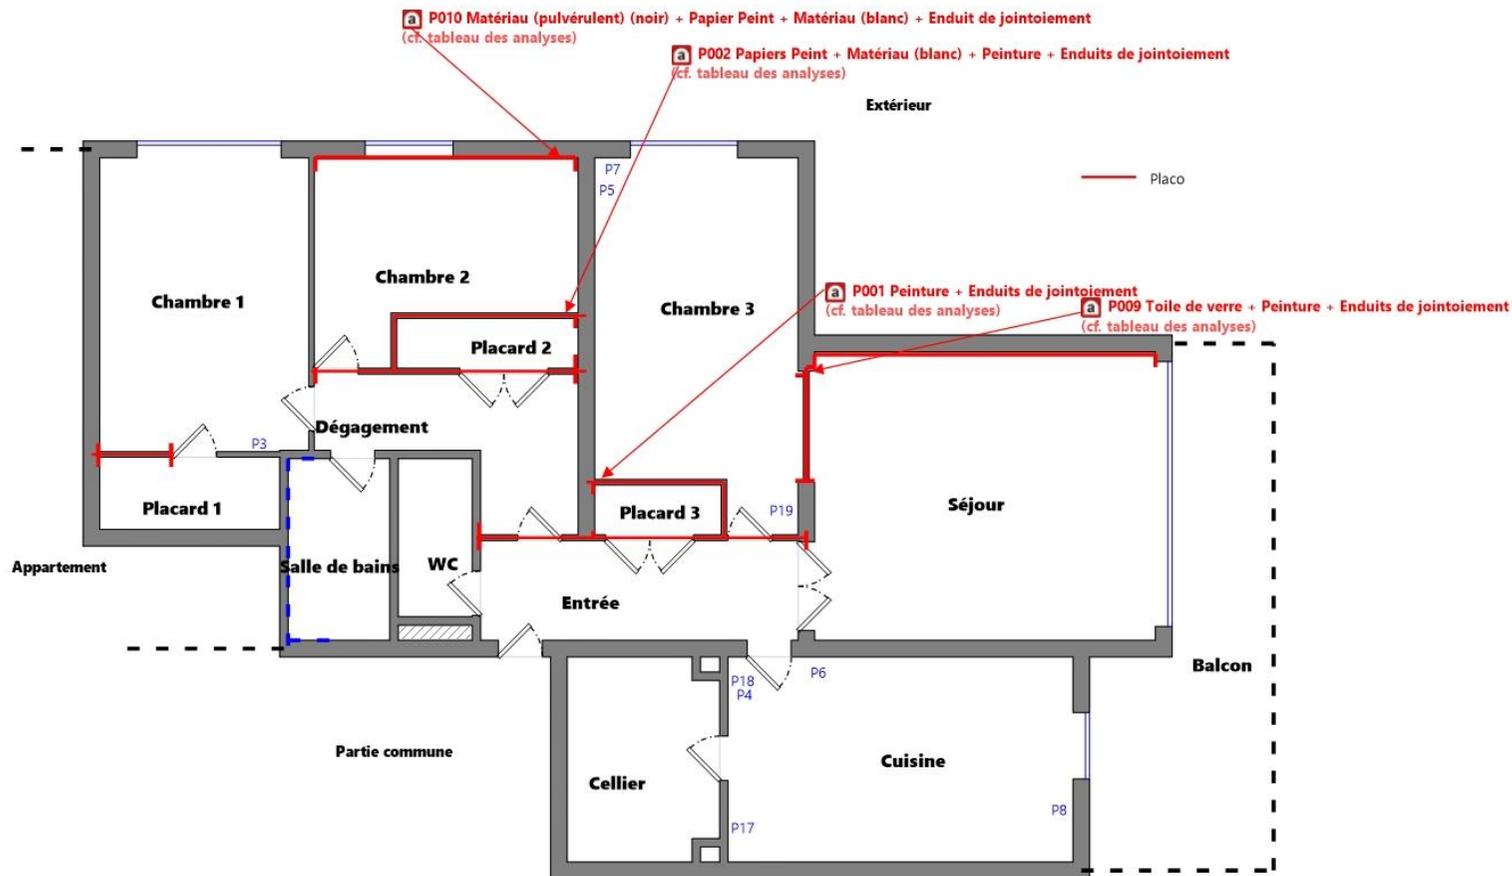
10ème étage Mur / Élément

ZPSO	Niveau	Localisation	Zone	Description du prélèvement réalisé	Estimatif des quantités
ZPSO001	10ème étage Porte 4	Entrée; Dégagement; Chambre 1; Placard 1; Chambre 2; Placard 2; Placard 3; Chambre 3; Séjour	Cloisons avec liaisons sur murs et plafonds	<p>Analyse : P001</p> <ul style="list-style-type: none"> - Phase 1 Matériau de type peinture (beige) ; matériau semi-dur (blanc) ; matériau semi-dur (beige) ; matériau souple fibreux de type papier, carton (blanc) ; matériau semi-dur de type enduit (blanc) ; matériau souple fibreux de type papier, carton (marron) ; matériau semi-dur de type plâtre (fibreux) (blanc) en traces ; matériau de type polystyrène (blanc) (Présence d'amiante) - Phase 2 Matériau souple fibreux de type papier, carton (blanc) (Absence d'amiante) - Phase 3 Matériau souple fibreux de type papier, carton (marron) (Absence d'amiante) - Phase 4 Matériau semi-dur de type plâtre (fibreux) (blanc) (Absence d'amiante) <p>Analyse : P002</p> <ul style="list-style-type: none"> - Phase 2 Matériau fibreux de type papier peint (blanc) + (beige) ; matériau (blanc) ; matériau de type peinture (beige) ; matériau semi-dur (blanc) ; matériau semi-dur (beige) ; matériau souple fibreux de type papier, carton (marron) ; matériau semi-dur de type plâtre (fibreux) (blanc) en traces (Présence d'amiante) - Phase 3 Matériau souple fibreux de type papier, carton (marron) (Absence d'amiante) - Phase 5 Matériau semi-dur de type plâtre (fibreux) (blanc) (Absence d'amiante) 	50m2

ZPSO005	10ème étage Porte 4	Chambre 2; Séjour	Doublages avec liaisons sur murs et plafonds	<p>Analyse : P009</p> <ul style="list-style-type: none"> - Phase 2 Matériau de type maillage de fibres et liant (blanc) ; matériau de type peinture (beige) ; matériau semi-dur de type enduit (beige) ; matériau semi-dur (blanc) ; matériau semi-dur de type plaque (fibreux) (plâtres) (marron) en traces (Présence d'amiante) - Phase 4 Matériau semi-dur de type plaque (fibreux) (plâtres) (marron) (Absence d'amiante) <p>Analyse : P010</p> <ul style="list-style-type: none"> - Phase 2 Matériau (pulvérisé) (noir) ; matériau fibreux de type papier peint (blanc) ; matériau (blanc) ; matériau souple fibreux de type papier, carton (marron) ; matériau semi-dur de type plâtre (fibreux) (blanc) en traces (Présence d'amiante) - Phase 3 Matériau souple fibreux de type papier, carton (marron) (Absence d'amiante) - Phase 4 Matériau semi-dur de type plâtre (fibreux) (blanc) (Absence d'amiante) 	20m2

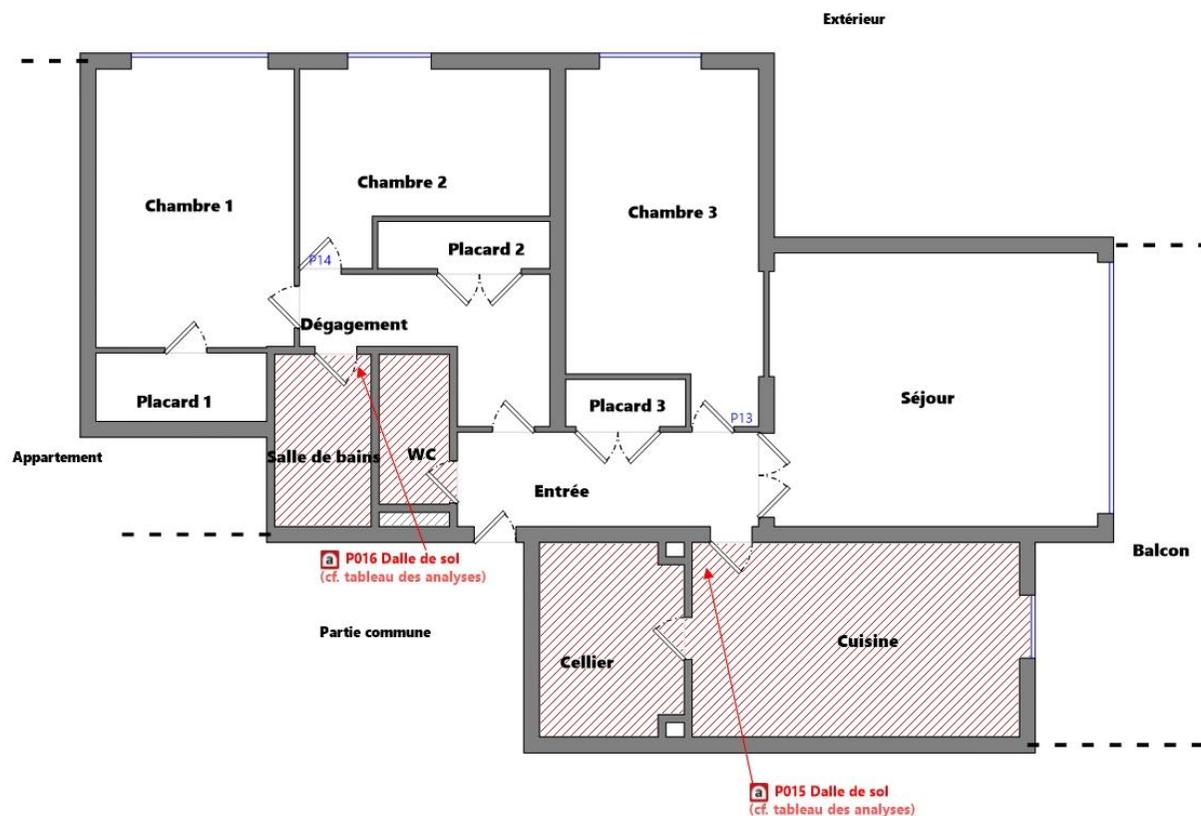
10ème étage Sol

ZPSO008	10ème étage Porte 4	WC; Salle de bains; Cuisine; Cellier	Sol	<p>Analyse : P015</p> <ul style="list-style-type: none"> - Phase 2 Matériau souple de type revêtement de sol (fibreux) (beige) ; matériau de type colle (jaune) (Absence d'amiante) - Phase 3 Matériau dur de type carrelage, faïence (blanc) + (marron) ; matériau dur de type carrelage, faïence (marron) ; matériau dur de type joint ciment (gris) ; matériau dur de type ciment-colle (gris) ; matériau dur (blanc) (Absence d'amiante) - Phase 4 Matériau souple de type dalle de sol (beige) (Présence d'amiante) <p>Analyse : P016</p> <ul style="list-style-type: none"> - Phase 2 Matériau souple de type revêtement de sol (fibreux) (beige) ; matériau de type colle (jaune) (Absence d'amiante) - Phase 3 Matériau de type peinture (beige) en traces ; matériau dur de type carrelage, faïence (blanc) ; matériau dur de type ciment-colle (gris) ; matériau dur (blanc) (Absence d'amiante) - Phase 4 Matériau souple de type dalle de sol (blanc) (Présence d'amiante) 	15m2
