Rapport de Repérage Amiante Avant réalisation de travaux dans un immeuble bâti

Numéro de dossier : M2172289RAAT
Date d'intervention : 15/09/2021

62LAK1102
9 RUE CLAUDE BERNARD
77000 MELUN
Bat. N/A, cage :AK; Etage 11; Porte 2

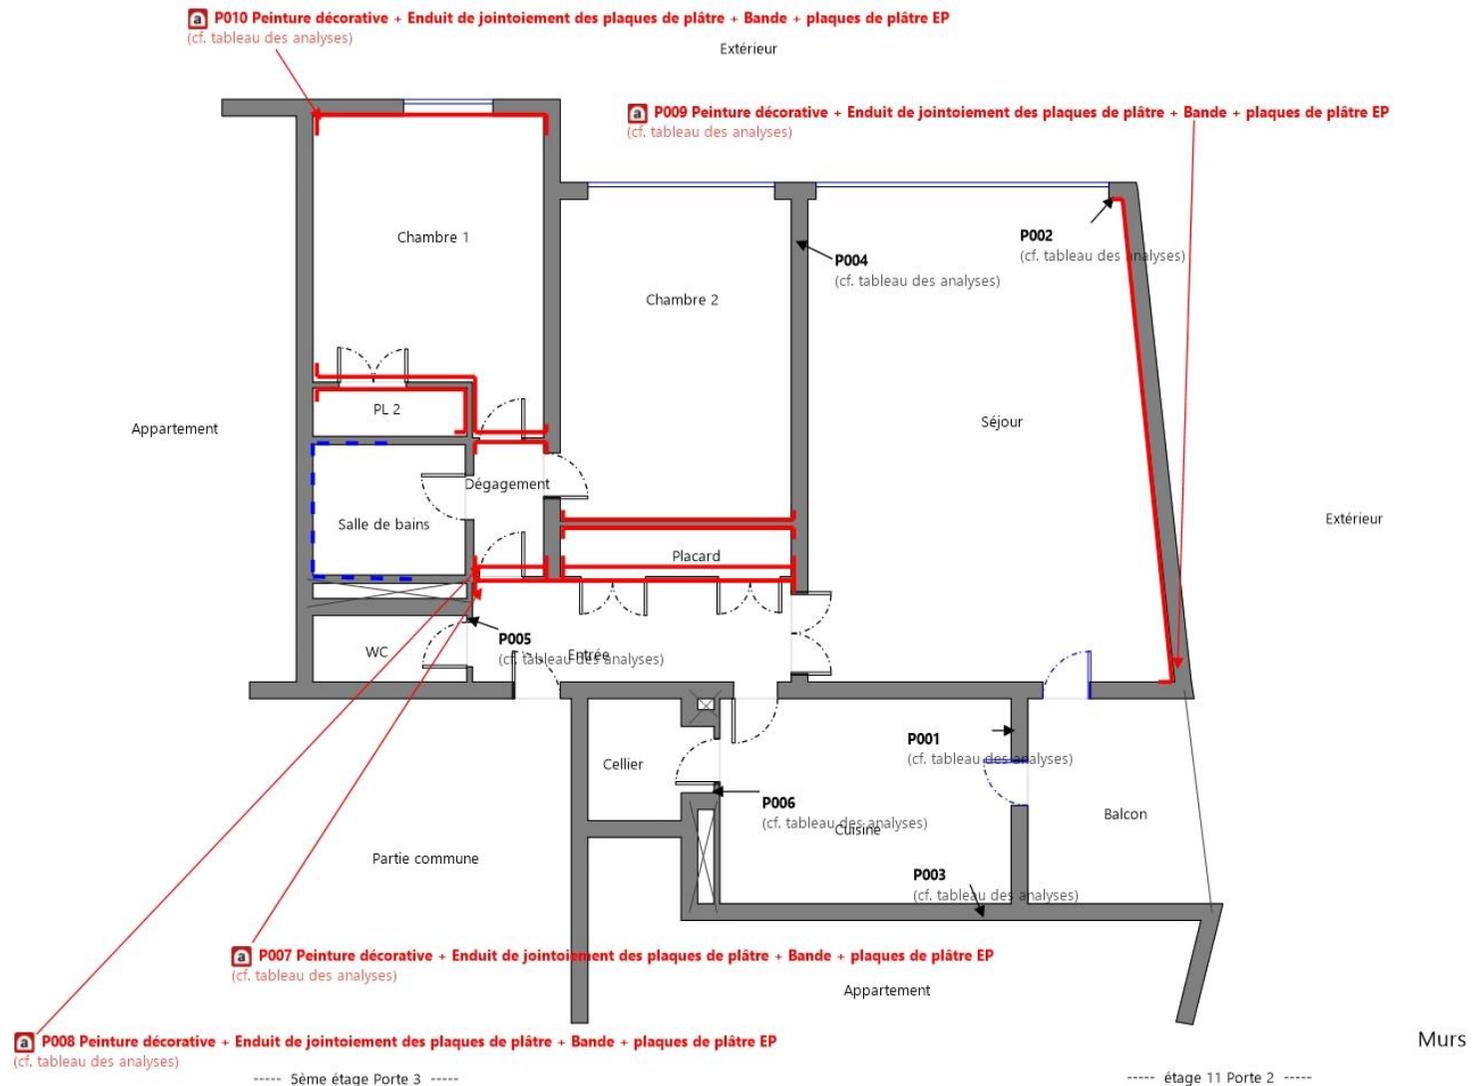
ZPSO	Niveau	Localisation	Zone	Description du prélèvement réalisé*
ZPSO004	étage 11 Porte 2	Entrée; Dégagement; Chambre 1; Placard	Cloisons avec liaisons sur murs et plafonds	<p>Analyse : P007 - Matériau fibreux de type papier peint (de différentes couleurs) ; matériau de type peinture (blanc) ; matériau semi-dur de type enduit (brillant) (beige) ; matériau semi-dur de type plaque (plâtreux) (marron) (Présence d'amiante)</p> <p>Analyse : P008 - Phase 1 Matériau fibreux de type papier peint (de différentes couleurs) ; matériau de type peinture (blanc) ; matériau semi-dur de type enduit (brillant) (beige) ; matériau souple fibreux de type papier, carton (beige) ; matériau semi-dur de type enduit (beige) ; matériau semi-dur de type plaque (plâtreux) (marron) (Présence d'amiante) - Phase 2 Matériau souple fibreux de type papier, carton (beige) (Absence d'amiante) - Phase 3 Matériau semi-dur de type plaque (plâtreux) (marron) (Absence d'amiante)</p>

Des matériaux amiantés ont été repéré, Adx-groupe doit procéder à la quantification de ceux-ci, nous vous invitons à appeler votre chargé d'affaire dédié ou nos bureaux afin de prévoir une mission complémentaire.

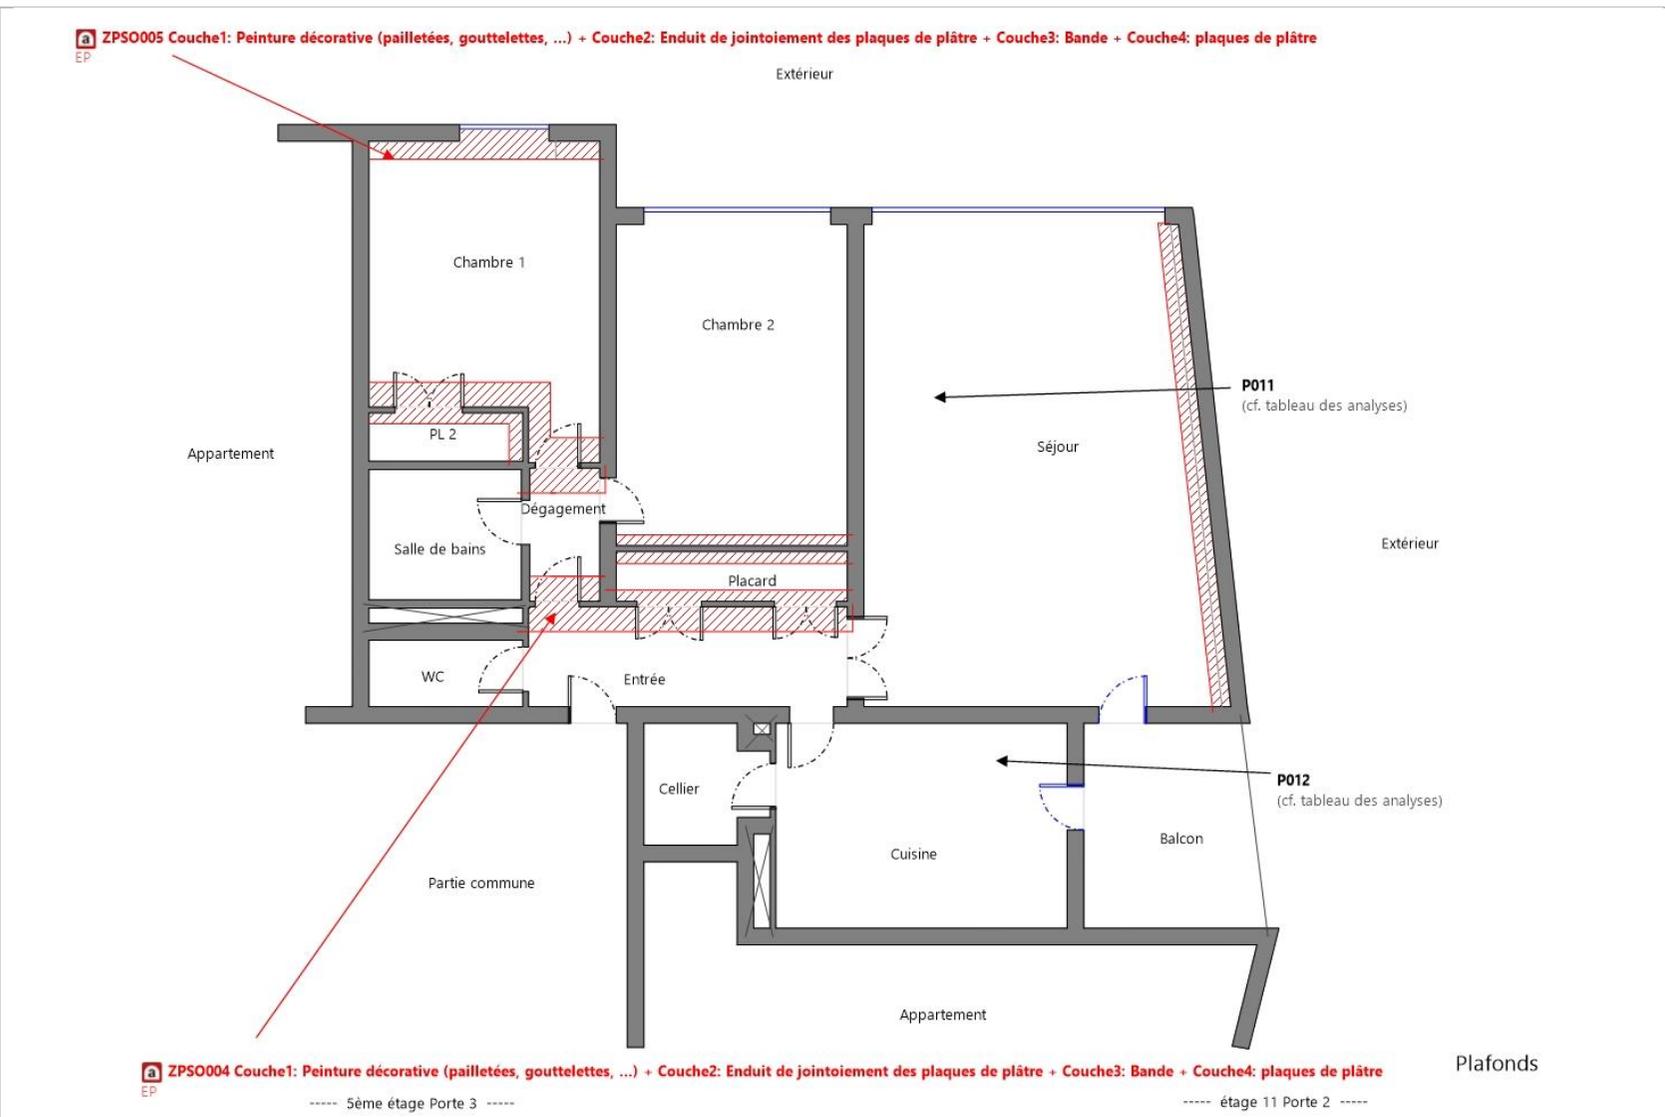
ZPSO005	étage 11 Porte 2	Chambre 1; Séjour	Doublages avec liaisons sur murs et plafonds	<p>Analyse : P009 - Phase 1 Matériau fibreux de type papier peint (jaune) ; matériau de type peinture (blanc) ; matériau semi-dur de type enduit (beige) ; matériau souple fibreux de type papier, carton (beige) ; matériau semi-dur de type enduit (beige) ; matériau semi-dur de type plaque (plâtreux) (marron) (Présence d'amiante) - Phase 2 Matériau souple fibreux de type papier, carton (beige) (Absence d'amiante) - Phase 3 Matériau semi-dur de type plaque (plâtreux) (marron) (Absence d'amiante)</p> <p>Analyse : P010 - Phase 1 Matériau de type peinture (beige) ; matériau semi-dur de type enduit (blanc) ; matériau semi-dur de type enduit (beige) ; matériau souple fibreux de type papier, carton (beige) ; matériau semi-dur de type enduit (beige) ; matériau semi-dur de type plaque (plâtreux) (marron) (Présence d'amiante) - Phase 2 Matériau souple fibreux de type papier, carton (beige) (Absence d'amiante) - Phase 3 Matériau semi-dur de type plaque (plâtreux) (marron) (Absence d'amiante)</p>
