Rapport de Repérage des matériaux et produits contenant de l'amiante avant réalisation de travaux dans un immeuble bâti

Numéro de dossier : MA2408139296
Rapport édité le : 13/11/2024

9 Rue Claude Bernard (62LAK1204)
77000 Melun
Bat. 9; Etage 12; Porte 4

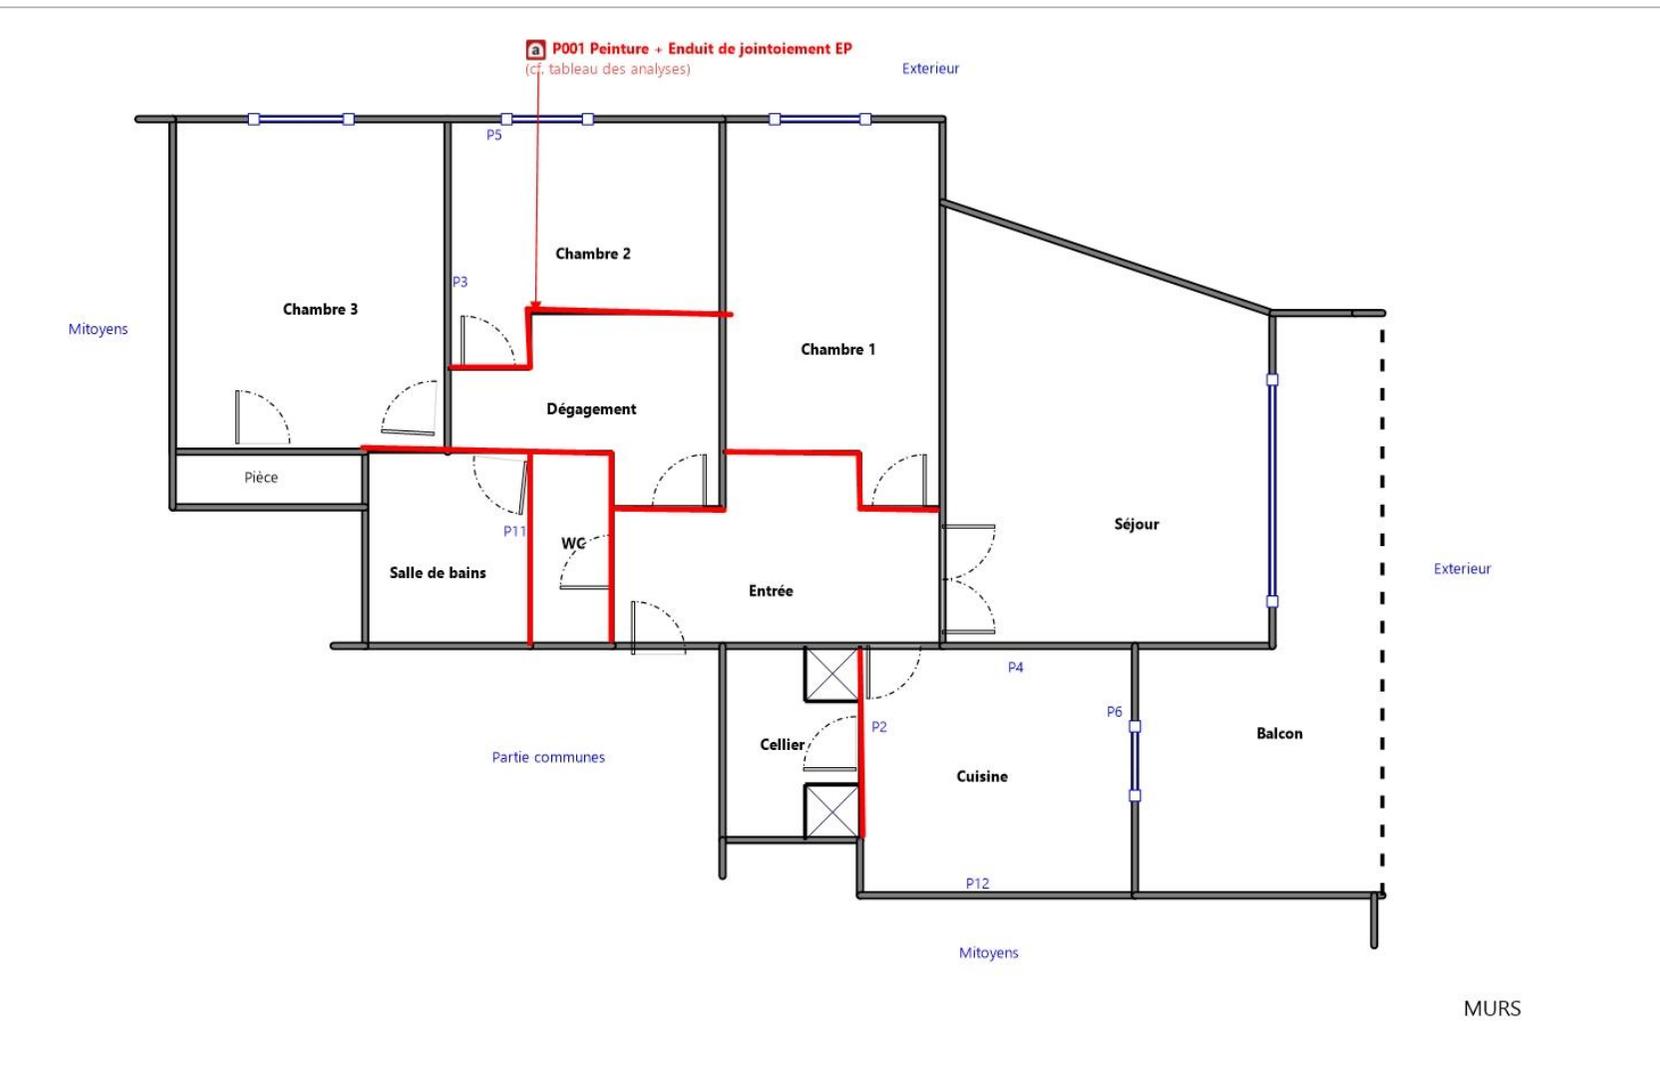
Planche de repérage des matériaux et produits amiantés
Affaire	MA2408139296
Opération	LANDREIN christelle
Site	9 Rue Claude Bernard (62LAK1204)
	77000
	Melun
Date de réalisation	13/11/2024
Matériaux et produits contenant de l'amiante	
	Surface amianté
	Linéaire / paroi amianté (type 1)
	Linéaire / paroi amianté (type 2)
	Conduit amianté
Sondages destructifs / Prélèvements	
	Px Prélèvement Positif
	Px Prélèvement négatif
	S Sondage destructif
Types de murs	
	Mur Porteur
	Mur Cloison (type 1)
	Mur Cloison (type 2)
	Gaine technique
Éléments ou pièces non visités	
	Local non visité
	Élément non visité

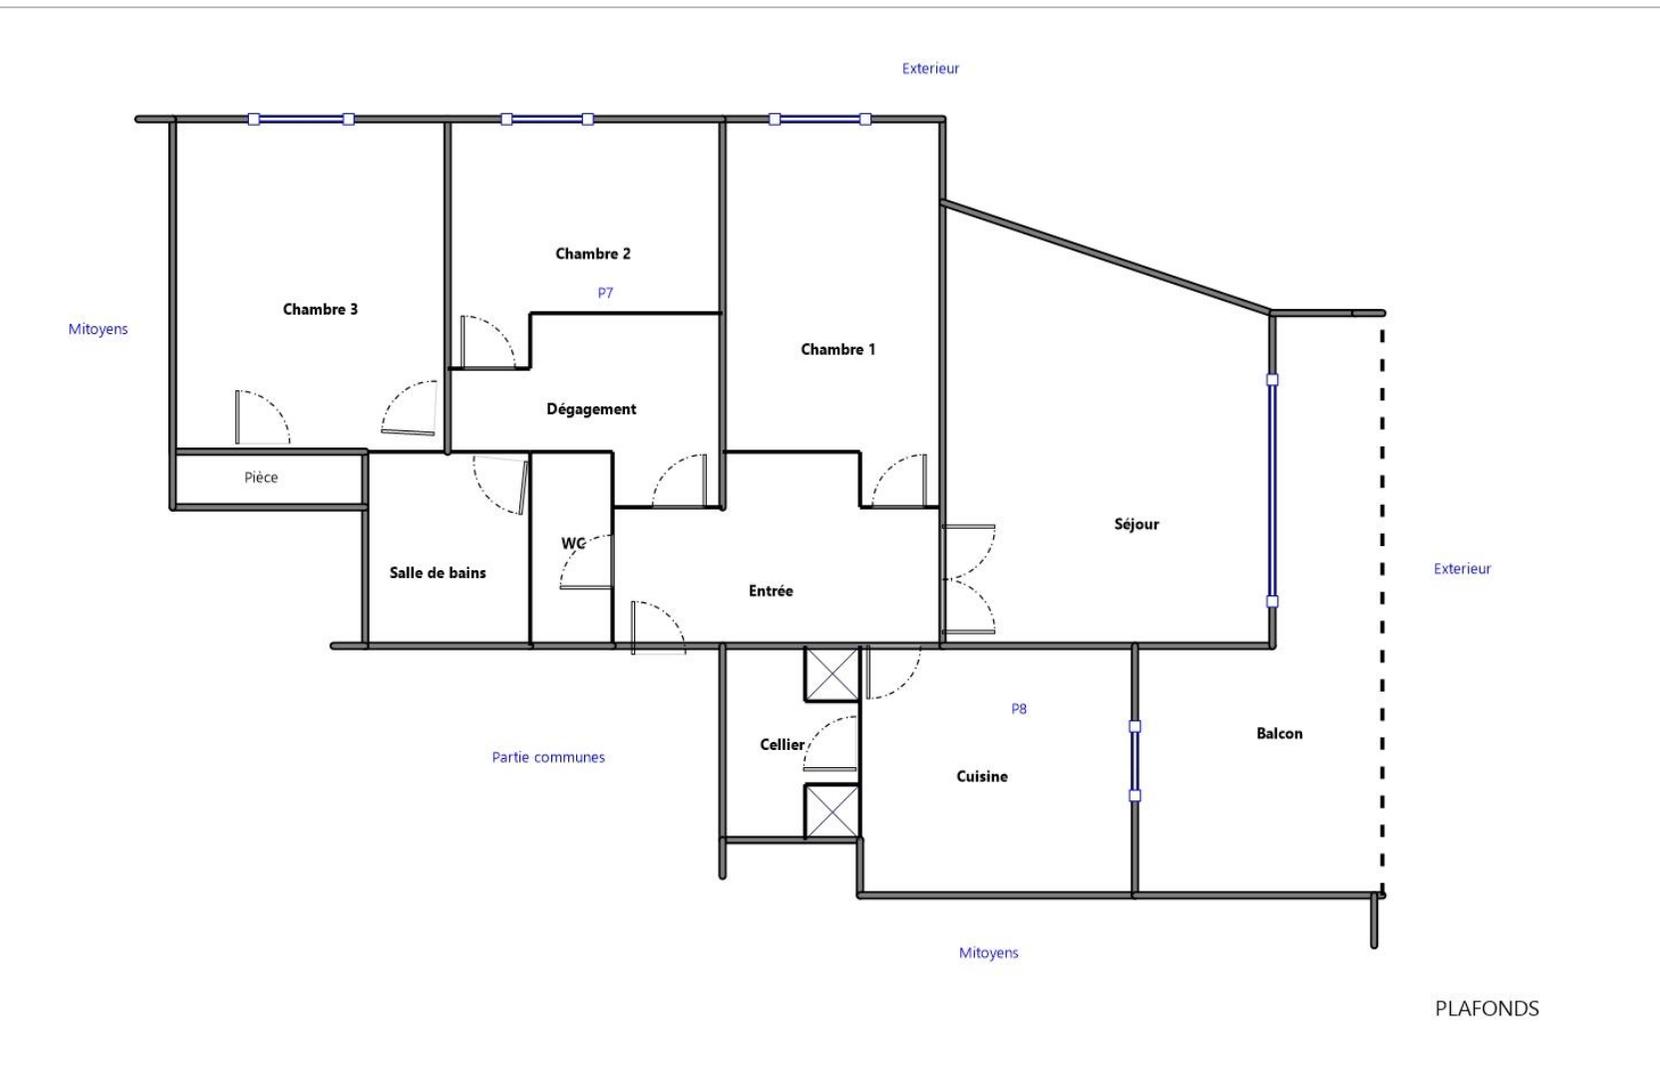
Planche de repérage des matériaux et produits amiantés
Affaire	MA2408139296
Opération	LANDREIN christelle
Site	9 Rue Claude Bernard (62LAK1204)
	77000
	Melun
Date de réalisation	13/11/2024
Matériaux et produits contenant de l'amiante	
	Surface amianté
	Linéaire / paroi amianté (type 1)
	Linéaire / paroi amianté (type 2)
	Conduit amianté
Sondages destructifs / Prélèvements	
	Prélèvement Positif
	Prélèvement négatif
	Sondage destructif
Types de murs	
	Mur Porteur
	Mur Cloison (type 1)
	Mur Cloison (type 2)
	Gaine technique
Éléments ou pièces non visités	
	Local non visité
	Élément non visité

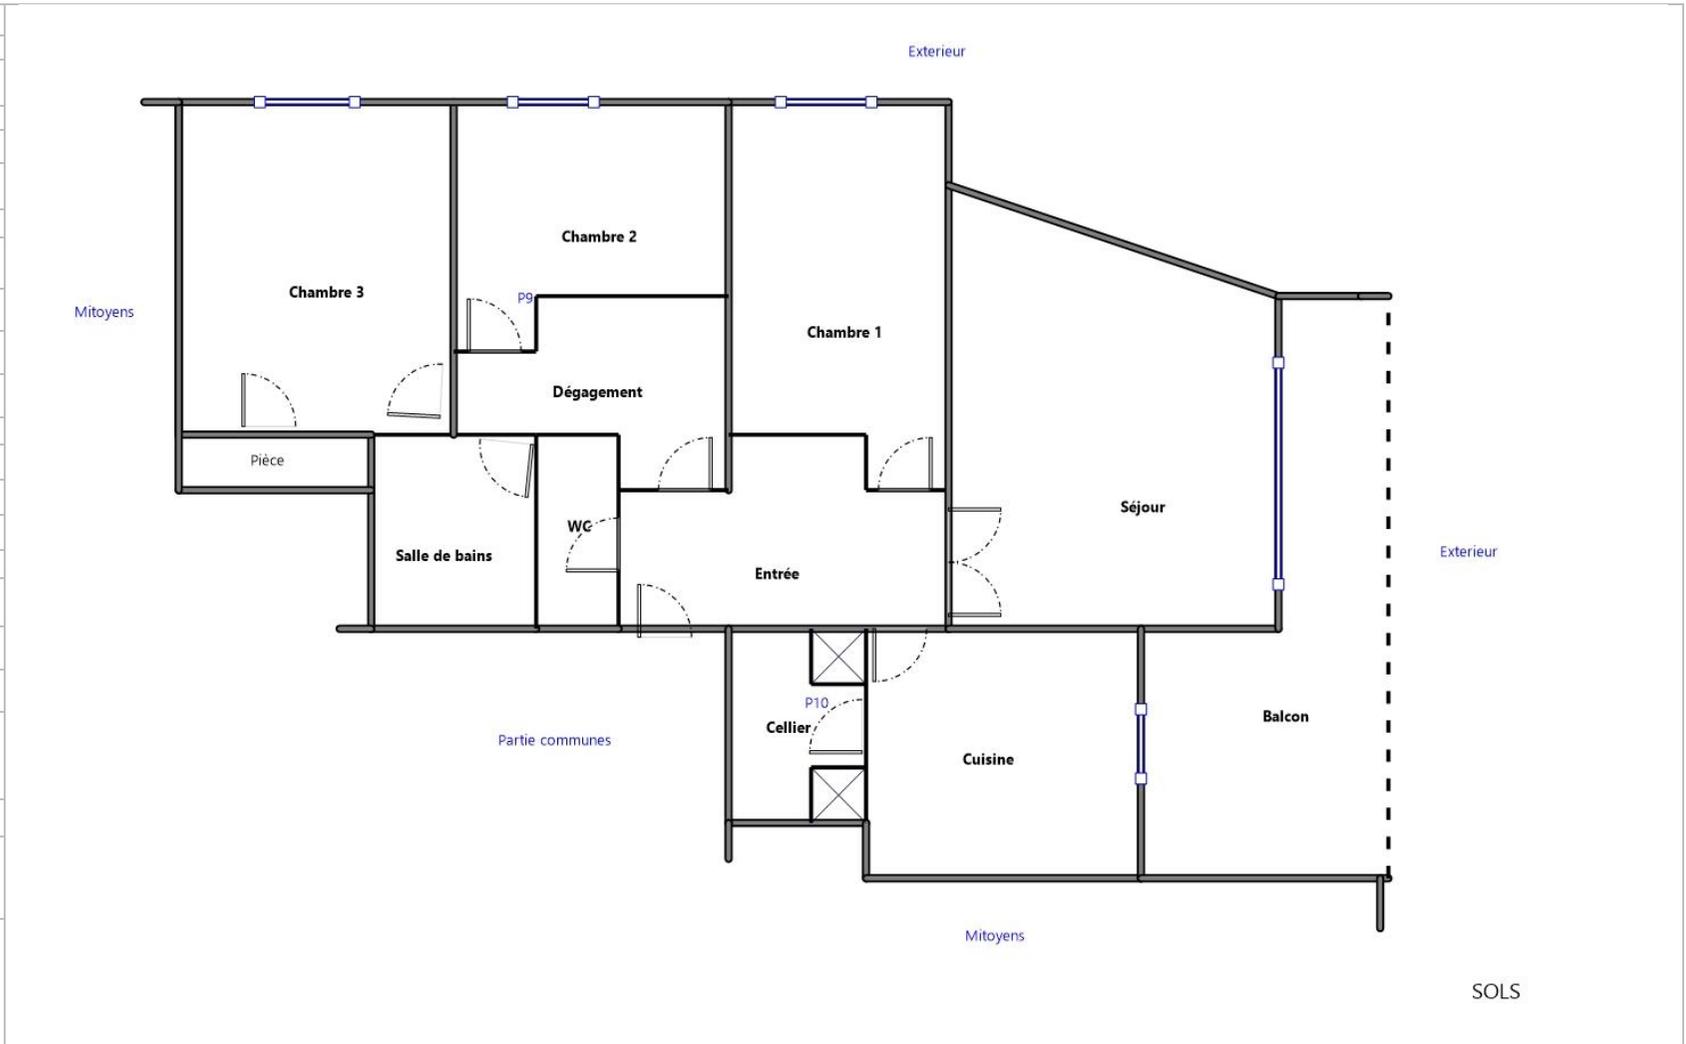
Planche de repérage des matériaux et produits amiantés
--	---

Affaire	MA2408139296
Opération	LANDREIN christelle
Site	9 Rue Claude Bernard (62LAK1204)
	77000
	Melun
Date de réalisation	13/11/2024
Matériaux et produits contenant de l'amiante	
	Surface amianté
	Linéaire / paroi amianté (type 1)
	Linéaire / paroi amianté (type 2)
	Conduit amianté
Sondages destructifs / Prélèvements	
	Prélèvement Positif
	Prélèvement négatif
	Sondage destructif
Types de murs	
	Mur Porteur
	Mur Cloison (type 1)
	Mur Cloison (type 2)
	Gaine technique
Eléments ou pièces non visités	
	Local non visité
	Elément non visité
