## Rapport de Repérage des matériaux et produits contenant de l'amiante avant réalisation de travaux dans un immeuble bâti

Numéro de dossier : MA2311198736  
Rapport édité le : 30/11/2023

14 Rue d'Estienne d'Orves  
77000 Melun  
Bat. 14; Etage 3; Porte 1

Lot numéro 62laa0301,

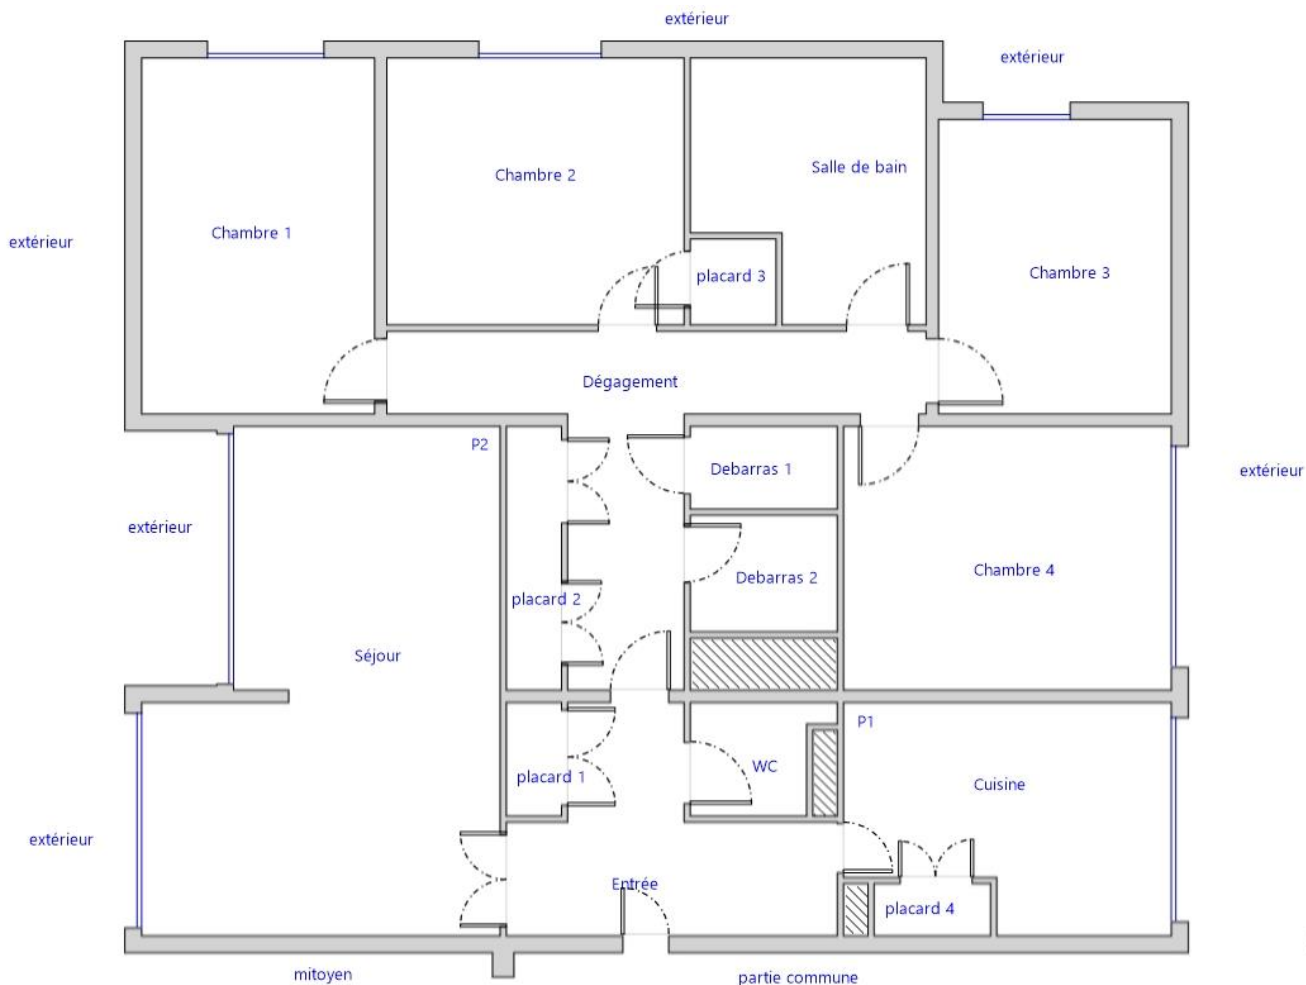
| | <b>Planche de repérage des matériaux et produits amiantés</b> |

| ZPSO | Niveau | Localisation | Zone | Description du prélèvement réalisé | Surface indicative |
|---|---|---|---|---|---|
| ZPSO005 | 3ème étage | Entrée; Séjour; placard 2; Chambre 1; Chambre 2; Salle de bain; Chambre 3; Chambre 4; placard 3; placard 4; Debarras 1; Debarras 2; WC; Cuisine; Dégagement; placard 1 | Plafond | <p>Analyse : P009<br/>- Phase 2 Matériau de type peinture (blanc) ; matériau de type maillage de fibres et liant (beige) ; matériau de type système d'enduit peinture (beige) ; matériau semi-dur (gris) (Absence d'amiante)</p> <p>Analyse : P010<br/>- Matériau de type système d'enduit peinture (blanc) ; matériau semi-dur fibreux de type bois, copeaux (marron) ; matériau semi-dur (gris) (Présence d'amiante)</p> | 94m2 |
