Rapport de Repérage des matériaux et produits contenant de l'amiante avant réalisation de travaux dans un immeuble bâti

Numéro de dossier : MA2401006793
Rapport édité le : 01/02/2024

17 AVENUE DU MARECHAL JUIN
(62LAH0303)
77000 MELUN
Bat. N/A; Etage 3; Porte 3

**AMIANTE
NEGATIF**

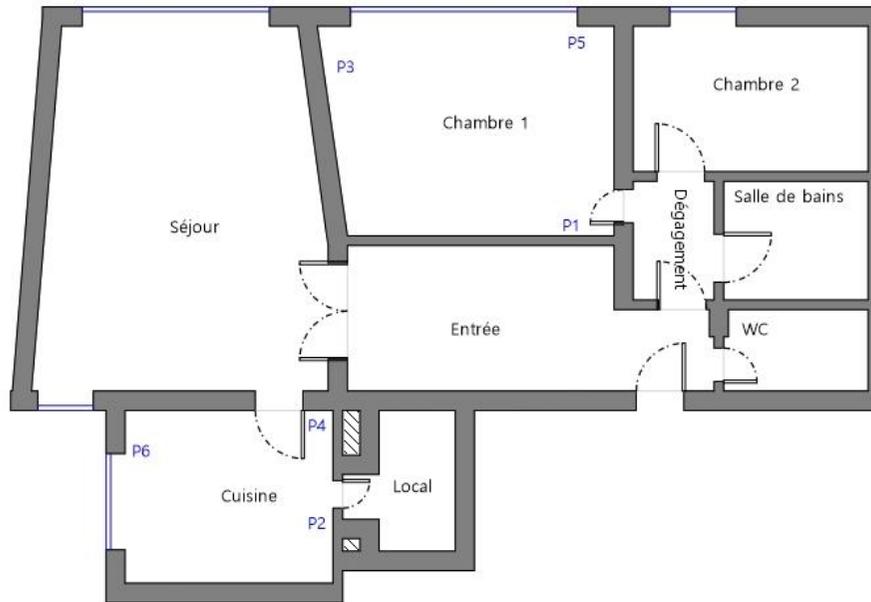
Murs

Planche de repérage des matériaux et produits amiantés
Affaire	MA2401006793
Opération	MENNI abdelhakim
Site	17 AVENUE DU MARECHAL JUIN (62LAH0303)
	77000
	MELUN
Date de réalisation	01/02/2024
Matériaux et produits contenant de l'amiante	
	Surface amianté
	Linéaire / paroi amianté (type 1)
	Linéaire / paroi amianté (type 2)
	Conduit amianté
Sondages destructifs / Prélèvements	
	Prélèvement Positif
	Prélèvement négatif
	Sondage destructif
Types de murs	
	Mur Porteur
	Mur Cloison (type 1)
	Mur Cloison (type 2)
	Gaine technique
Eléments ou pièces non visités	
	Local non visité
	Elément non visité

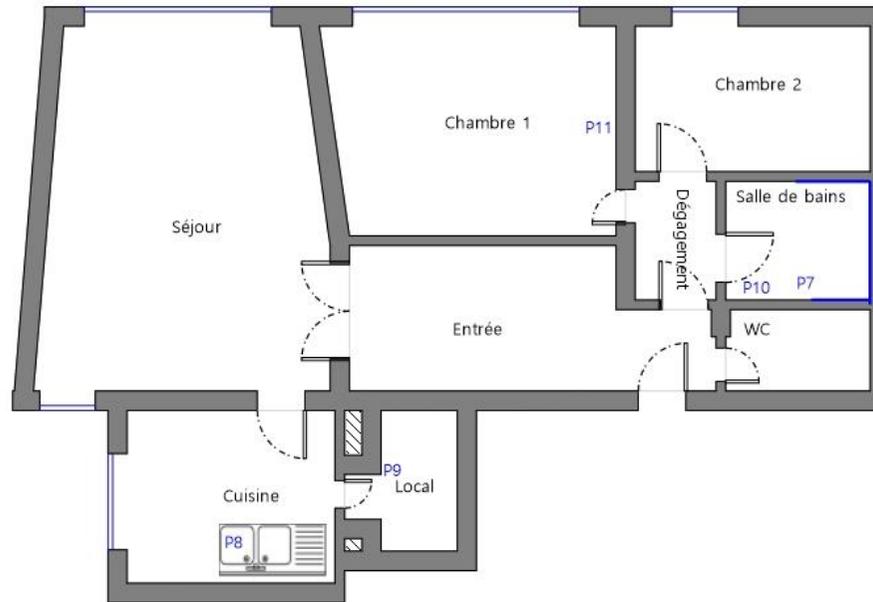
Faïence
Eléments

Planche de repérage des matériaux et produits amiantés
Affaire	MA2401006793
Opération	MENNI abdelhakim
Site	17 AVENUE DU MARECHAL JUIN (62LAH0303)
	77000
	MELUN
Date de réalisation	01/02/2024
Matériaux et produits contenant de l'amiante	
	Surface amianté
	Linéaire / paroi amianté (type 1)
	Linéaire / paroi amianté (type 2)
	Conduit amianté
Sondages destructifs / Prélèvements	
	Prélèvement Positif
	Prélèvement négatif
	Sondage destructif
Types de murs	
	Mur Porteur
	Mur Cloison (type 1)
	Mur Cloison (type 2)
	Gaine technique
Eléments ou pièces non visités	
	Local non visité
	Elément non visité

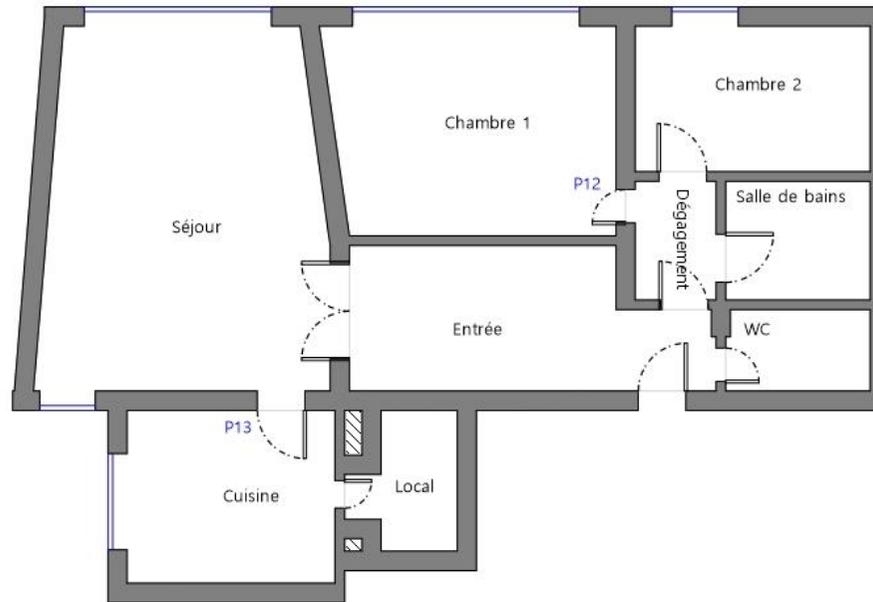
Plafond

Planche de repérage des matériaux et produits amiantés
Affaire	MA2401006793
Opération	MENNI abdelhakim
Site	17 AVENUE DU MARECHAL JUIN (62LAH0303)
	77000
	MELUN
Date de réalisation	01/02/2024
Matériaux et produits contenant de l'amiante	
	Surface amianté
	Linéaire / paroi amianté (type 1)
	Linéaire / paroi amianté (type 2)
	Conduit amianté
Sondages destructifs / Prélèvements	
	Prélèvement Positif
	Prélèvement négatif
	Sondage destructif
Types de murs	
	Mur Porteur
	Mur Cloison (type 1)
	Mur Cloison (type 2)
	Gaine technique
Eléments ou pièces non visités	
	Local non visité
	Elément non visité

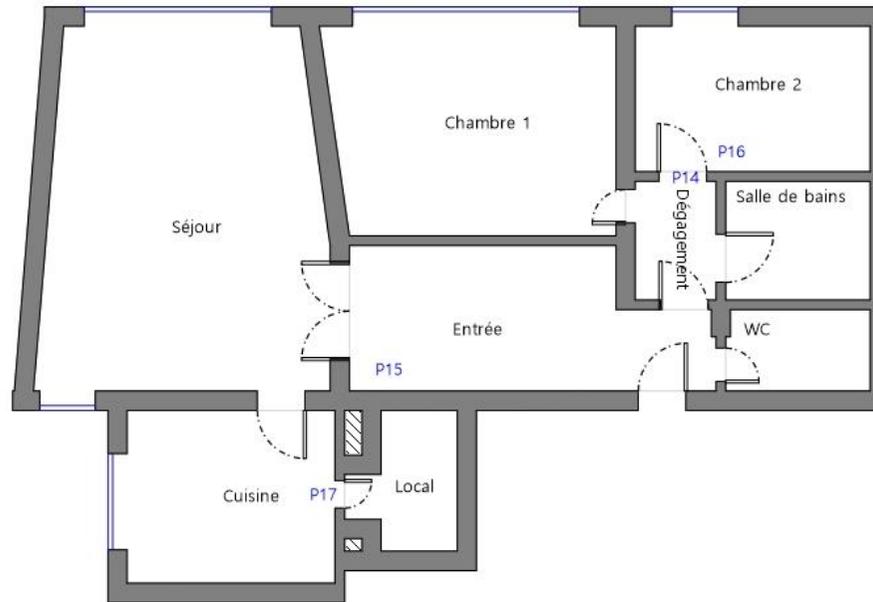
Sols

Planche de repérage des matériaux et produits amiantés
Affaire	MA2401006793
Opération	MENNI abdelhakim
Site	17 AVENUE DU MARECHAL JUIN (62LAH0303)
	77000
	MELUN
Date de réalisation	01/02/2024
Matériaux et produits contenant de l'amiante	
	Surface amianté
	Linéaire / paroi amianté (type 1)
	Linéaire / paroi amianté (type 2)
	Conduit amianté
Sondages destructifs / Prélèvements	
	Prélèvement Positif
	Prélèvement négatif
	Sondage destructif
Types de murs	
	Mur Porteur
	Mur Cloison (type 1)
	Mur Cloison (type 2)
	Gaine technique
Éléments ou pièces non visités	
	Local non visité
	Elément non visité
