Rapport de mission de repérage des matériaux et produits contenant de l'amiante avant réalisation de travaux

20 RUE D'EST D'ORVES

77000 MELUN

RAPPORT N° :	62LAD0801	Laboratoire d'Analyses :	ITGA
Repérage réalisé le :	11/06/2018	Adresse laboratoire :	3 RUE ARMAND HERPIN LACROIX - CS 46537 35065 RENNES CEDEX
Accompagnateur :		Numéro d'accréditation :	1-5967
Par :	Samuel DUBOS	Organisme d'assurance professionnelle :	AXA France
N° certificat :	CPDI 4697	Adresse assurance :	313 Terrasses de l'Arche 92727 NANTERRE CEDEX
Date d'obtention :	27/01/2018	N° de contrat d'assurance :	10063271004
Organisme certificateur	I.Cert Parc EDONIA - Bâtiment G - Rue de la Terre Victoria - 35760 SAINT GREGOIRE	Date de validité :	31/12/2018

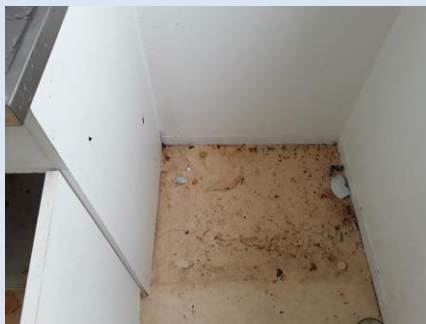
PRELEVEMENT : 62LAD0801P001			
NOM DU CLIENT	NUMERO DU DOSSIER		PIECE OU LOCAL
OPH77	62LAD0801 11/06/2018		Cuisine
ELEMENT	DESCRIPTIF DU LABORATOIRE	DATE DE PRELEVEMENT	NOM DE L'OPERATEUR
Revêtement souple	Revêtement souple beige + colle polymère jaune + ragréage rose non séparable + peinture en faible quantité non séparable + colle grise non séparable + joint cassant gris non séparable + carrelage	11/06/2018	DUBOS Samuel
LOCALISATION		RESULTAT	
Sol		Amiante non détecté	
EMPLACEMENT

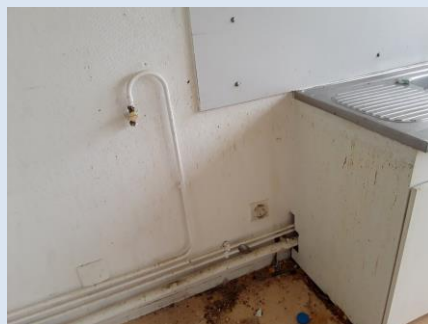
PRELEVEMENT : 62LAD0801P003			
NOM DU CLIENT	NUMERO DU DOSSIER	PIECE OU LOCAL	
OPH77	62LAD0801 11/06/2018	Cuisine	
ELEMENT	DESCRIPTIF DU LABORATOIRE	DATE DE PRELEVEMENT	NOM DE L'OPERATEUR
Enduit / Peinture béton	Enduit plâtreux blanc en vrac + peintures multiples non séparable + toile fibreuse non séparable	11/06/2018	DUBOS Samuel
LOCALISATION		RESULTAT	
Mur C		Présence de fibres d'amiante (*)

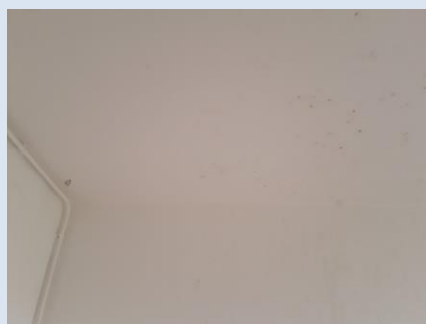
PRELEVEMENT : 62LAD0801P004

NOM DU CLIENT	NUMERO DU DOSSIER	PIECE OU LOCAL	
OPH77	62LAD0801 11/06/2018	Cuisine	
ELEMENT	DESCRIPTIF DU LABORATOIRE	DATE DE PRELEVEMENT	NOM DE L'OPERATEUR
Enduit / Peinture béton	Enduit plâtreux blanc en vrac + peintures multiples non séparable	11/06/2018	DUBOS Samuel
LOCALISATION		RESULTAT	
Plafond		Présence de fibres d'amiante (*)

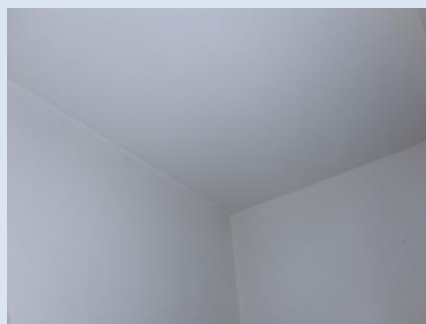
PRELEVEMENT : 62LAD0801P005

NOM DU CLIENT	NUMERO DU DOSSIER	PIECE OU LOCAL	
OPH77	62LAD0801 11/06/2018	Débarras	
ELEMENT	DESCRIPTIF DU LABORATOIRE	DATE DE PRELEVEMENT	NOM DE L'OPERATEUR
Enduit / Peinture béton	Enduit beige en vrac + peintures multiples non séparable	11/06/2018	DUBOS Samuel
LOCALISATION		RESULTAT	
Plafond		Amiante non détecté

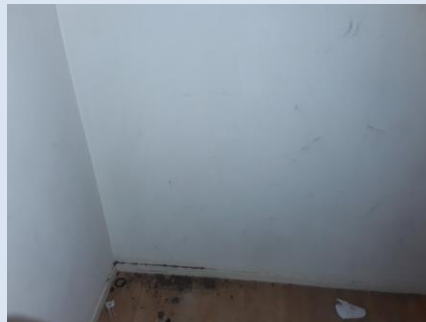
PRELEVEMENT : 62LAD0801P006			
NOM DU CLIENT	NUMERO DU DOSSIER		PIECE OU LOCAL
OPH77	62LAD0801 11/06/2018		Débarras
ELEMENT	DESCRIPTIF DU LABORATOIRE	DATE DE PRELEVEMENT	NOM DE L'OPERATEUR
Enduit / Peinture béton	Enduit plâtreux beige en vrac + matériau gris en faible quantité non séparable + peinture non séparable	11/06/2018	DUBOS Samuel
LOCALISATION		RESULTAT	
Mur D		Amiante non détecté	
EMPLACEMENT
