Rapport de mission de repérage des matériaux et produits contenant de l'amiante avant réalisation de travaux

17 AVENUE DU MARECHAL JUIN

77000 MELUN

RAPPORT N° :	62LAH1204	Laboratoire d'Analyses :	ITGA
Repérage réalisé le :	09/08/2018	Adresse laboratoire :	3 RUE ARMAND HERPIN LACROIX - CS 46537 35065 RENNES CEDEX
Accompagnateur :		Numéro d'accréditation :	1-5967
Par :	Alain LEITE LOPES	Organisme d'assurance professionnelle :	AXA France
N° certificat :	CPDI4715	Adresse assurance :	313 Terrasses de l'Arche 92727 NANTERRE CEDEX
Date d'obtention :	17/01/2018	N° de contrat d'assurance :	10063271004
Organisme certificateur	I.Cert Parc EDONIA - Bâtiment G - Rue de la Terre Victoria - 35760 Saint-Grégoire	Date de validité :	31/12/2018

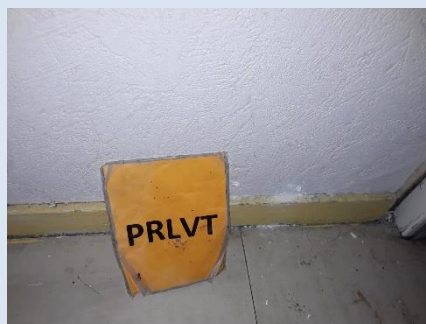
PRELEVEMENT : 62LAH1204P001			
NOM DU CLIENT	NUMERO DU DOSSIER		PIECE OU LOCAL
OPH77	62LAH1204 09/08/2018		Entrée
ELEMENT	DESCRIPTIF DU LABORATOIRE	DATE DE PRELEVEMENT	NOM DE L'OPERATEUR
Béton	Matériau beige en vrac + papier peint non séparable + peinture non séparable	09/08/2018	LEITE LOPES Alain
LOCALISATION		RESULTAT	
Mur D		Amiante non détecté

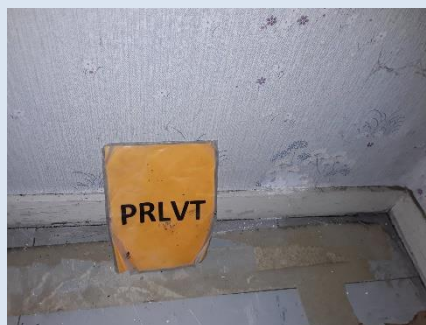
PRELEVEMENT : 62LAH1204P002			
NOM DU CLIENT	NUMERO DU DOSSIER		PIECE OU LOCAL
OPH77	62LAH1204 09/08/2018		Chambre 1
ELEMENT	DESCRIPTIF DU LABORATOIRE	DATE DE PRELEVEMENT	NOM DE L'OPERATEUR
Isolant	Matériau plâtreux blanc en vrac + papier peint en faible quantité non séparable + peinture en faible quantité non séparable	09/08/2018	LEITE LOPES Alain
LOCALISATION		RESULTAT	
Mur B		Amiante non détecté

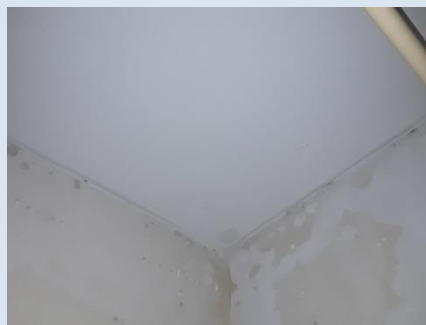
PRELEVEMENT : 62LAH1204P003			
NOM DU CLIENT	NUMERO DU DOSSIER	PIECE OU LOCAL	
OPH77	62LAH1204 09/08/2018	Salle de bains	
ELEMENT	DESCRIPTIF DU LABORATOIRE	DATE DE PRELEVEMENT	NOM DE L'OPERATEUR
Enduit / Peinture béton	Enduit plâtreux blanc en vrac + peinture non séparable	09/08/2018	LEITE LOPES Alain
LOCALISATION		RESULTAT	
Plafond		Amiante non détecté

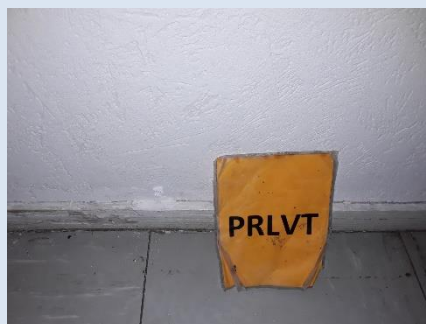
PRELEVEMENT : 62LAH1204P004			
NOM DU CLIENT	NUMERO DU DOSSIER	PIECE OU LOCAL	
OPH77	62LAH1204 09/08/2018	Chambre 1	
ELEMENT	DESCRIPTIF DU LABORATOIRE	DATE DE PRELEVEMENT	NOM DE L'OPERATEUR
Enduit ciment	Enduit plâtreux blanc en vrac + peinture non séparable	09/08/2018	LEITE LOPES Alain
LOCALISATION		RESULTAT	
Mur A		Amiante non détecté

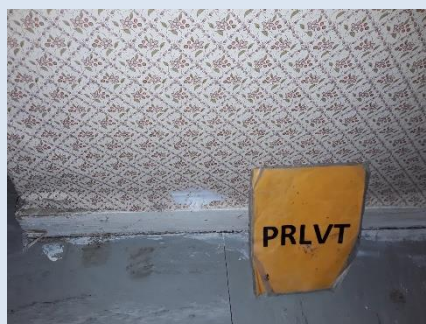
PRELEVEMENT : 62LAH1204P005			
NOM DU CLIENT	NUMERO DU DOSSIER	PIECE OU LOCAL	
OPH77	62LAH1204 09/08/2018	Chambre 3	
ELEMENT	DESCRIPTIF DU LABORATOIRE	DATE DE PRELEVEMENT	NOM DE L'OPERATEUR
Enduit	Enduit plâtreux blanc en vrac + peinture non séparable	09/08/2018	LEITE LOPES Alain
LOCALISATION		RESULTAT	
Mur B		Amiante non détecté

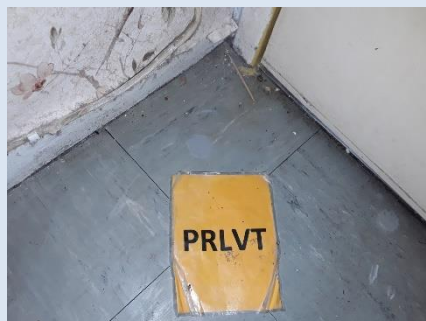
PRELEVEMENT : 62LAH1204P006			
NOM DU CLIENT	NUMERO DU DOSSIER	PIECE OU LOCAL	
OPH77	62LAH1204 09/08/2018	Séjour	
ELEMENT	DESCRIPTIF DU LABORATOIRE	DATE DE PRELEVEMENT	NOM DE L'OPERATEUR
Dalle de sol	Revêtement cassant gris + colle polymère jaune non séparable + ragréage gris + matériau compact gris hétérogène + peinture non séparable	09/08/2018	LEITE LOPES Alain
LOCALISATION		RESULTAT	
Sol		Amiante non détecté

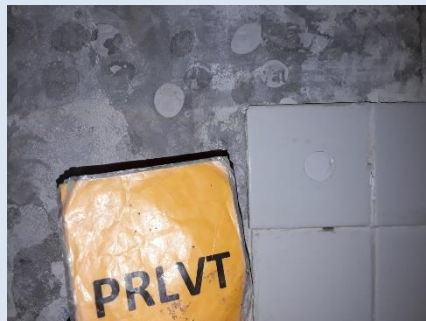
PRELEVEMENT : 62LAH1204P007			
NOM DU CLIENT	NUMERO DU DOSSIER	PIECE OU LOCAL	
OPH77	62LAH1204 09/08/2018	Salle de bains	
ELEMENT	DESCRIPTIF DU LABORATOIRE	DATE DE PRELEVEMENT	NOM DE L'OPERATEUR
Faïence 1	Colle polymère beige + carrelage	09/08/2018	LEITE LOPES Alain
LOCALISATION		RESULTAT	
Mur B		Amiante non détecté

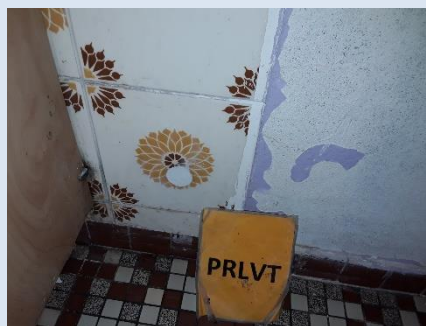
PRELEVEMENT : 62LAH1204P008			
NOM DU CLIENT	NUMERO DU DOSSIER	PIECE OU LOCAL	
OPH77	62LAH1204 09/08/2018	Cuisine	
ELEMENT	DESCRIPTIF DU LABORATOIRE	DATE DE PRELEVEMENT	NOM DE L'OPERATEUR
Faïence 1	Colle beige + carrelage	09/08/2018	LEITE LOPES Alain
LOCALISATION		RESULTAT	
Mur C		Amiante non détecté
