Rapport de mission de repérage des matériaux et produits contenant de l'amiante avant réalisation de travaux

5 RUE CL. BERNARD

77000 MELUN

RAPPORT N° :	62LAI0902	Laboratoire d'Analyses :	ITGA
Repérage réalisé le :	09/08/2018	Adresse laboratoire :	3 RUE ARMAND HERPIN LACROIX - CS 46537 35065 RENNES CEDEX
Accompagnateur :		Numéro d'accréditation :	1-5967
Par :	Alain LEITE LOPES	Organisme d'assurance professionnelle :	AXA France
N° certificat :	CPDI4715	Adresse assurance :	313 Terrasses de l'Arche 92727 NANTERRE CEDEX
Date d'obtention :	17/01/2018	N° de contrat d'assurance :	10063271004
Organisme certificateur	I.Cert Parc EDONIA - Bâtiment G - Rue de la Terre Victoria - 35760 Saint-Grégoire	Date de validité :	31/12/2018

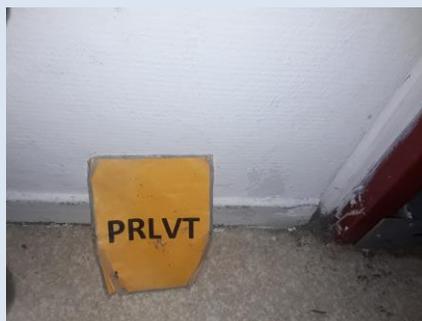
PRELEVEMENT : 62LAI0902P001			
NOM DU CLIENT	NUMERO DU DOSSIER		PIECE OU LOCAL
OPH77	62LAI0902 09/08/2018		Entrée
ELEMENT	DESCRIPTIF DU LABORATOIRE	DATE DE PRELEVEMENT	NOM DE L'OPERATEUR
Béton	Matériau plâtreux blanc en vrac + peinture avec fibres non séparable	09/08/2018	LEITE LOPES Alain
LOCALISATION		RESULTAT	
Mur D		Amiante non détecté

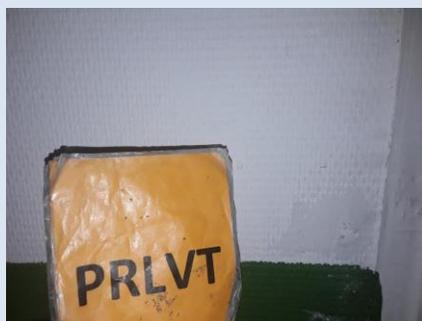
PIECE	ETAGE	ELEMENTS	DESCRIPTIF LABORATOIRE	REPERAGE	Echantillon	METHODE	ETAT	RESULTAT
Chambre 1		Isolant	Matériau plâtreux blanc en vrac + peinture non séparable	Mur B	62LAI0902P002	RESULTAT ANALYSE	BON ETAT	Amiante détecté (Chrysotile)
Placard 2		Revêtement souple	Colle bitumineuse noire en faible quantité avec poussières	Sol	62LAI0902P006	RESULTAT ANALYSE	BON ETAT	Fr2:Amiante détecté (Chrysotile)
Placard 2		Revêtement souple	Colle bitumineuse noire en faible quantité avec poussières	Sol	62LAI0902P006	ZSO	BON ETAT	Fr2:Amiante détecté (Chrysotile)
Couloir		Revêtement souple	Colle bitumineuse noire en faible quantité avec poussières	Sol	62LAI0902P006	ZSO	BON ETAT	Fr2:Amiante détecté (Chrysotile)
Entrée		Revêtement souple	Colle bitumineuse noire en faible quantité avec poussières	Sol	62LAI0902P006	ZSO	BON ETAT	Fr2:Amiante détecté (Chrysotile)
Chambre 1		Isolant	Matériau plâtreux blanc en vrac + peinture non séparable	Mur B	62LAI0902P002	ZSO	BON ETAT	Amiante détecté (Chrysotile)

PRELEVEMENT : 62LAI0902P002			
NOM DU CLIENT	NUMERO DU DOSSIER		PIECE OU LOCAL
OPH77	62LAI0902 09/08/2018		Chambre 1
ELEMENT	DESCRIPTIF DU LABORATOIRE	DATE DE PRELEVEMENT	NOM DE L'OPERATEUR
Isolant	Matériau plâtreux blanc en vrac + peinture non séparable	09/08/2018	LEITE LOPES Alain
LOCALISATION		RESULTAT	
Mur B		Amiante détecté (Chrysotile)

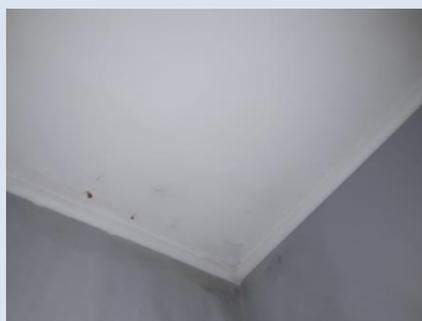
PRELEVEMENT : 62LAI0902P003			
NOM DU CLIENT	NUMERO DU DOSSIER		PIECE OU LOCAL
OPH77	62LAI0902 09/08/2018		Salle de bains
ELEMENT	DESCRIPTIF DU LABORATOIRE	DATE DE PRELEVEMENT	NOM DE L'OPERATEUR
Enduit / Peinture béton	Enduit plâtreux blanc en vrac + peinture non séparable	09/08/2018	LEITE LOPES Alain
LOCALISATION		RESULTAT	
Plafond		Amiante non détecté

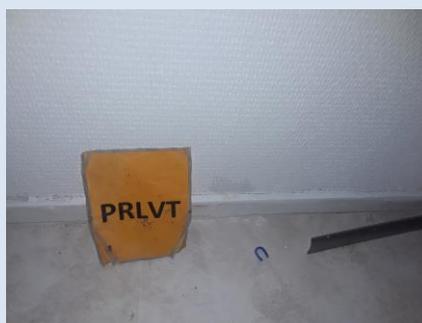
PRELEVEMENT : 62LAI0902P004			
NOM DU CLIENT	NUMERO DU DOSSIER		PIECE OU LOCAL
OPH77	62LAI0902 09/08/2018		Chambre 2
ELEMENT	DESCRIPTIF DU LABORATOIRE	DATE DE PRELEVEMENT	NOM DE L'OPERATEUR
Enduit	Enduit plâtreux blanc en vrac + peinture non séparable	09/08/2018	LEITE LOPES Alain
LOCALISATION		RESULTAT	
Mur C		Amiante non détecté

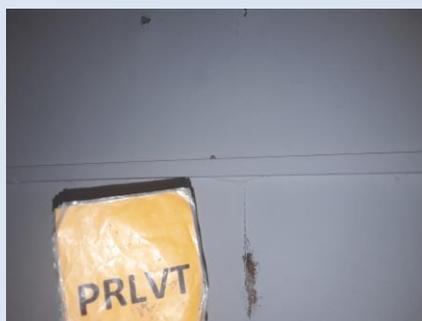
PRELEVEMENT : 62LAI0902P005			
NOM DU CLIENT	NUMERO DU DOSSIER	PIECE OU LOCAL	
OPH77	62LAI0902 09/08/2018	Placard 1	
ELEMENT	DESCRIPTIF DU LABORATOIRE	DATE DE PRELEVEMENT	NOM DE L'OPERATEUR
Enduit ciment	Matériau compact rouge + enduit compact gris + peinture + toile fibreuse blanche non séparable	09/08/2018	LEITE LOPES Alain
LOCALISATION		RESULTAT	
Mur B		Amiante non détecté

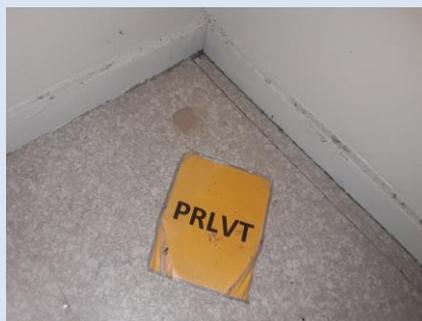
PRELEVEMENT : 62LAI0902P006			
NOM DU CLIENT	NUMERO DU DOSSIER	PIECE OU LOCAL	
OPH77	62LAI0902 09/08/2018	Placard 2	
ELEMENT	DESCRIPTIF DU LABORATOIRE	DATE DE PRELEVEMENT	NOM DE L'OPERATEUR
Revêtement souple	Revêtement souple beige + colle polymère jaune non séparable + revêtement cassant rose	09/08/2018	LEITE LOPES Alain
LOCALISATION		RESULTAT	
Sol		Fr1:Amiante non détecté

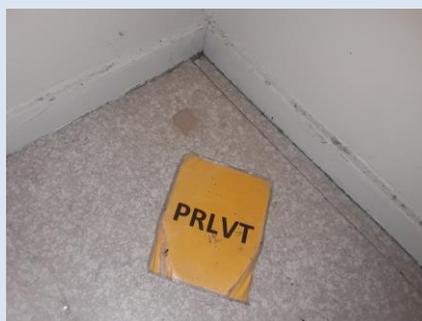
PRELEVEMENT : 62LAI0902P006			
NOM DU CLIENT	NUMERO DU DOSSIER	PIECE OU LOCAL	
OPH77	62LAI0902 09/08/2018	Placard 2	
ELEMENT	DESCRIPTIF DU LABORATOIRE	DATE DE PRELEVEMENT	NOM DE L'OPERATEUR
Revêtement souple	Colle bitumineuse noire en faible quantité avec poussières	09/08/2018	LEITE LOPES Alain
LOCALISATION		RESULTAT	
Sol		Fr2:Amiante détecté (Chrysotile)

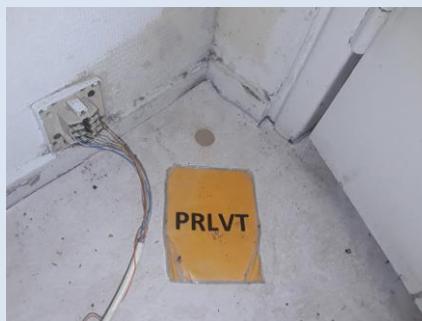
PRELEVEMENT : 62LAI0902P007			
NOM DU CLIENT	NUMERO DU DOSSIER	PIECE OU LOCAL	
OPH77	62LAI0902 09/08/2018	Chambre 2	
ELEMENT	DESCRIPTIF DU LABORATOIRE	DATE DE PRELEVEMENT	NOM DE L'OPERATEUR
Revêtement souple	Revêtement souple beige + colle polymère jaune non séparable + ragréage gris + sous couche de ragréage blanche non séparable	09/08/2018	LEITE LOPES Alain
LOCALISATION		RESULTAT	
Sol		Amiante non détecté

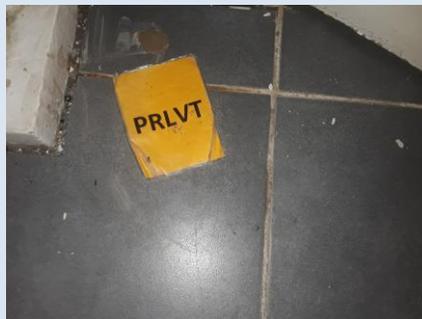
PRELEVEMENT : 62LAI0902P008

NOM DU CLIENT	NUMERO DU DOSSIER	PIECE OU LOCAL	
OPH77	62LAI0902 09/08/2018	Salle de bains	
ELEMENT	DESCRIPTIF DU LABORATOIRE	DATE DE PRELEVEMENT	NOM DE L'OPERATEUR
Carrelage	Colle grise + carrelage	09/08/2018	LEITE LOPES Alain
LOCALISATION		RESULTAT	
Sol		Amiante non détecté

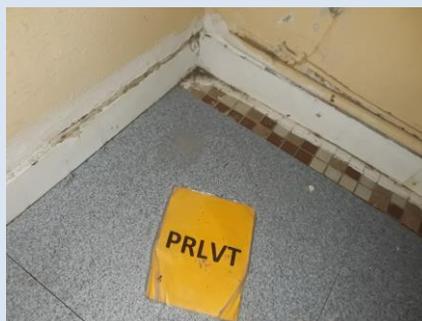
PRELEVEMENT : 62LAI0902P009

NOM DU CLIENT	NUMERO DU DOSSIER	PIECE OU LOCAL	
OPH77	62LAI0902 09/08/2018	Cellier	
ELEMENT	DESCRIPTIF DU LABORATOIRE	DATE DE PRELEVEMENT	NOM DE L'OPERATEUR
Dalle de sol	Revêtement cassant bleu + carrelage + joint cassant gris + colle grise + ragréage gris hétérogène	09/08/2018	LEITE LOPES Alain
LOCALISATION		RESULTAT	
Sol		Amiante non détecté

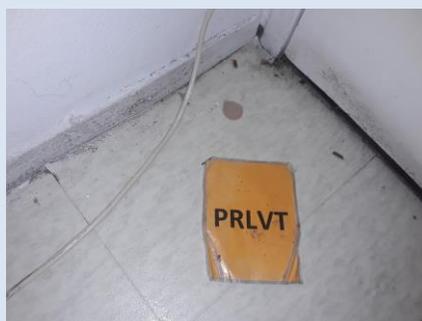
PRELEVEMENT : 62LAI0902P010			
NOM DU CLIENT	NUMERO DU DOSSIER	PIECE OU LOCAL	
OPH77	62LAI0902 09/08/2018	Séjour	
ELEMENT	DESCRIPTIF DU LABORATOIRE	DATE DE PRELEVEMENT	NOM DE L'OPERATEUR
Dalle de sol	Revêtement souple beige + colle polymère jaune non séparable + ragréage gris	09/08/2018	LEITE LOPES Alain
LOCALISATION		RESULTAT	
Sol		Amiante non détecté

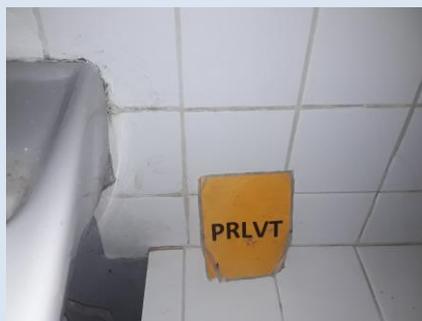
PRELEVEMENT : 62LAI0902P011			
NOM DU CLIENT	NUMERO DU DOSSIER	PIECE OU LOCAL	
OPH77	62LAI0902 09/08/2018	Salle de bains	
ELEMENT	DESCRIPTIF DU LABORATOIRE	DATE DE PRELEVEMENT	NOM DE L'OPERATEUR
Faïence 1	Colle grise + matériau compact gris hétérogène + carrelage	09/08/2018	LEITE LOPES Alain
LOCALISATION		RESULTAT	
Mur B		Amiante non détecté

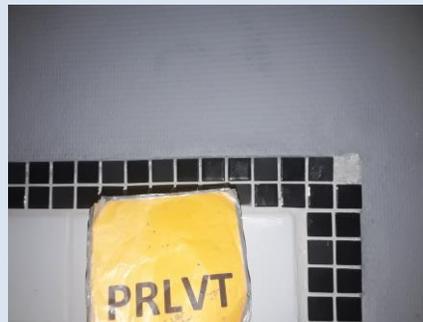
PRELEVEMENT : 62LAI0902P012			
NOM DU CLIENT	NUMERO DU DOSSIER		PIECE OU LOCAL
OPH77	62LAI0902 09/08/2018		Salle de bains
ELEMENT	DESCRIPTIF DU LABORATOIRE	DATE DE PRELEVEMENT	NOM DE L'OPERATEUR
Mosaïque	Colle beige + couche plâtreuse blanche + joint cassant blanc + peinture + carrelage	09/08/2018	LEITE LOPES Alain
LOCALISATION		RESULTAT	
Mur B		Amiante non détecté
