## Rapport de mission de repérage des matériaux et produits contenant de l'amiante avant réalisation de travaux

Norme NF X 46-020 V .2017

18 RUE D ESTIENNE D ORVES

77000 MELUN

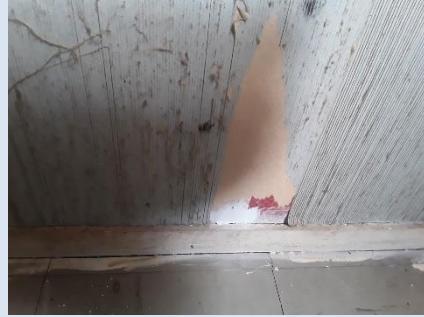
PRELEVEMENT : 62LAC0303P001					
NOM DU CLIENT	NUMERO DU DOSSIER	PIECE OU LOCAL			
OPH77	62LAC0303 28/06/2019	Séjour (Rez de chaussée)			
ELEMENT	DESCRIPTIF DU LABORATOIRE	DATE DE PRELEVEMENT	NOM DE L'OPERATEUR		
Béton	Enduit plâtreux blanc en vrac non séparable + peintures multiples non séparable + papier peint non séparable	28/06/2019	LEITE LOPES Alain		
LOCALISATION	RESULTAT				
Mur A	Amiante non détecté				
EMPLACEMENT

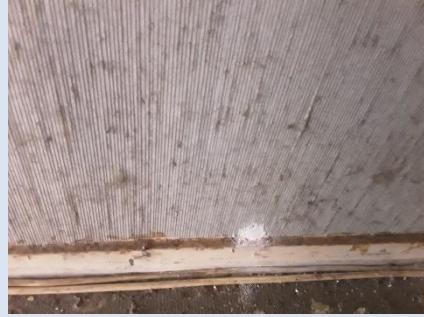
PRELEVEMENT : 62LAC0303P002					
NOM DU CLIENT	NUMERO DU DOSSIER	PIECE OU LOCAL			
OPH77	62LAC0303 28/06/2019	Séjour (Rez de chaussée)			
ELEMENT	DESCRIPTIF DU LABORATOIRE	DATE DE PRELEVEMENT	NOM DE L'OPERATEUR		
Isolant	Matériau plâtreux blanc en vrac non séparable + peinture non séparable + carton non séparable	28/06/2019	LEITE LOPES Alain		
LOCALISATION	RESULTAT				
Mur C	Amiante non détecté				
EMPLACEMENT

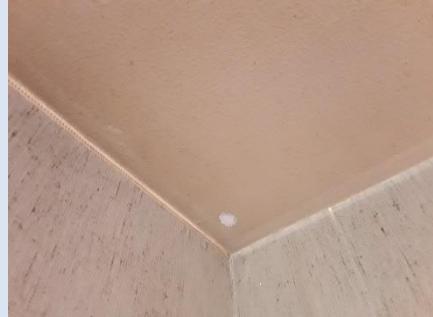
## PRELEVEMENT : 62LAC0303P003

PIECE	ETAGE	ELEMENTS	DESCRIPTIF LABORATOIRE	Echantillon	REPERAGE	ETAT	RESULTAT
Séjour	Rez de chaussée	Enduit / Peinture béton	Enduit plâtreux blanc en vrac non séparable + peinture non séparable	62LAC0303P003	Plafond	DEGRADATION PARTIELLE	Amiante détecté (Chrysotile)

NOM DU CLIENT	NUMERO DU DOSSIER	PIECE OU LOCAL	
OPH77	62LAC0303 28/06/2019	Séjour (Rez de chaussée)	
ELEMENT	DESCRIPTIF DU LABORATOIRE	DATE DE PRELEVEMENT	NOM DE L'OPERATEUR
Enduit / Peinture béton	Enduit plâtreux blanc en vrac non séparable + peinture non séparable	28/06/2019	LEITE LOPES Alain
LOCALISATION			RESULTAT
Plafond			Amiante détecté (Chrysotile)
EMPLACEMENT

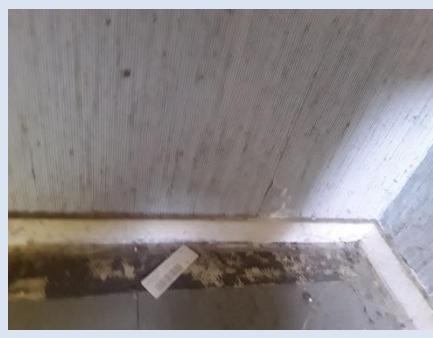
## PRELEVEMENT : 62LAC0303P004

NOM DU CLIENT	NUMERO DU DOSSIER	PIECE OU LOCAL	
OPH77	62LAC0303 28/06/2019	Séjour (Rez de chaussée)	
ELEMENT	DESCRIPTIF DU LABORATOIRE	DATE DE PRELEVEMENT	NOM DE L'OPERATEUR
Enduit	Enduit plâtreux blanc en vrac non séparable + peinture non séparable + carton non séparable	28/06/2019	LEITE LOPES Alain
LOCALISATION			RESULTAT
Mur D			Amiante non détecté
EMPLACEMENT

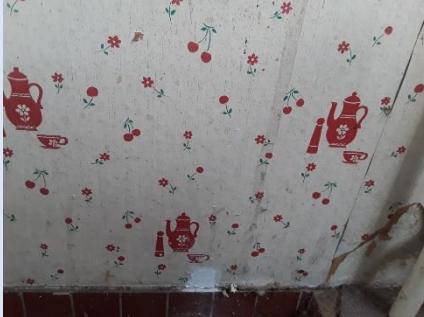
## PRELEVEMENT : 62LAC0303P005

NOM DU CLIENT	NUMERO DU DOSSIER	PIECE OU LOCAL	
OPH77	62LAC0303 28/06/2019	Cuisine (Rez de chaussée)	
ELEMENT	DESCRIPTIF DU LABORATOIRE	DATE DE PRELEVEMENT	NOM DE L'OPERATEUR
Béton	Enduit plâtreux blanc en vrac non séparable + peintures multiples non séparable	28/06/2019	LEITE LOPES Alain
LOCALISATION	RESULTAT		
Mur C	Amiante non détecté		
EMPLACEMENT

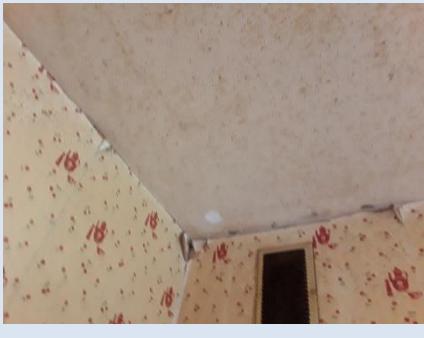
## PRELEVEMENT : 62LAC0303P006

NOM DU CLIENT	NUMERO DU DOSSIER	PIECE OU LOCAL	
OPH77	62LAC0303 28/06/2019	Cuisine (Rez de chaussée)	
ELEMENT	DESCRIPTIF DU LABORATOIRE	DATE DE PRELEVEMENT	NOM DE L'OPERATEUR
Enduit / Peinture béton	Enduit plâtreux blanc en vrac non séparable + peintures multiples non séparable	28/06/2019	LEITE LOPES Alain
LOCALISATION	RESULTAT		
Plafond	Amiante non détecté		
EMPLACEMENT

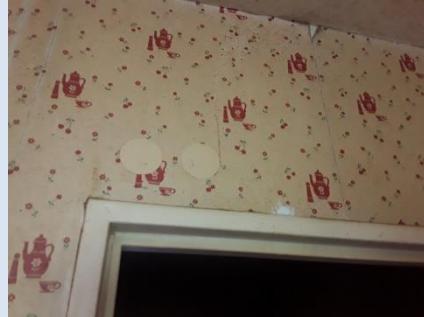
## PRELEVEMENT : 62LAC0303P007

NOM DU CLIENT	NUMERO DU DOSSIER	PIECE OU LOCAL	
OPH77	62LAC0303 28/06/2019	Cuisine (Rez de chaussée)	
ELEMENT	DESCRIPTIF DU LABORATOIRE	DATE DE PRELEVEMENT	NOM DE L'OPERATEUR
Enduit	Enduit plâtreux blanc en vrac non séparable + peinture non séparable + carton non séparable	28/06/2019	LEITE LOPES Alain
LOCALISATION			RESULTAT
Mur F			Amiante non détecté
EMPLACEMENT

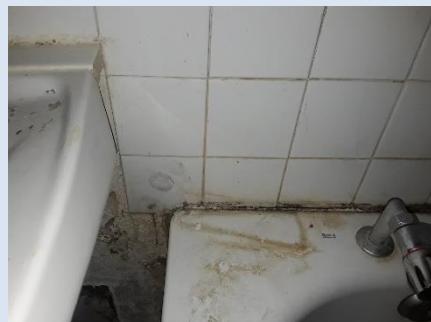
NOM DU CLIENT	NUMERO DU DOSSIER	PIECE OU LOCAL	
OPH77	62LAC0303 28/06/2019	Salle de bains (Rez de chaussée)	
ELEMENT	DESCRIPTIF DU LABORATOIRE	DATE DE PRELEVEMENT	NOM DE L'OPERATEUR
Faïence 1	Carrelage	28/06/2019	LEITE LOPES Alain
LOCALISATION			RESULTAT
Mur A			Fr1:Amiante non détecté

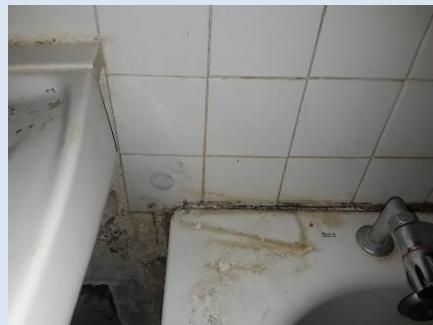
## PRELEVEMENT : 62LAC0303P010

NOM DU CLIENT	NUMERO DU DOSSIER	PIECE OU LOCAL	
OPH77	62LAC0303 28/06/2019	Salle de bains (Rez de chaussée)	
ELEMENT	DESCRIPTIF DU LABORATOIRE	DATE DE PRELEVEMENT	NOM DE L'OPERATEUR
Faïence 1	Colle beige	28/06/2019	LEITE LOPES Alain
LOCALISATION			RESULTAT
Mur A			Fr2:Amiante non détecté

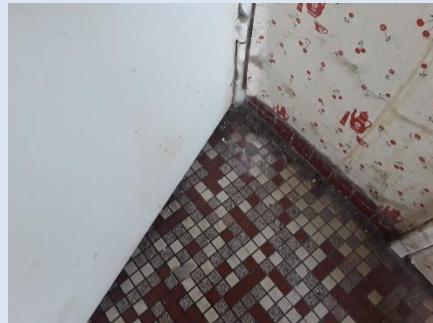
## PRELEVEMENT : 62LAC0303P011

NOM DU CLIENT	NUMERO DU DOSSIER	PIECE OU LOCAL	
OPH77	62LAC0303 28/06/2019	Cuisine (Rez de chaussée)	
ELEMENT	DESCRIPTIF DU LABORATOIRE	DATE DE PRELEVEMENT	NOM DE L'OPERATEUR
Carrelage	Colle grise hétérogène	28/06/2019	LEITE LOPES Alain
LOCALISATION			RESULTAT
Sol			Amiante non détecté

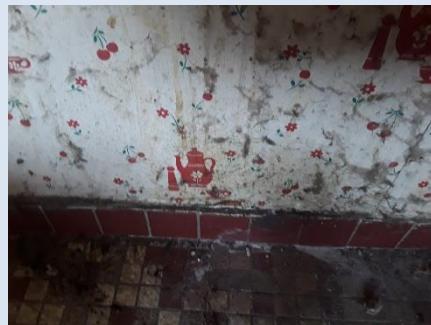
## PRELEVEMENT : 62LAC0303P012

NOM DU CLIENT	NUMERO DU DOSSIER	PIECE OU LOCAL	
OPH77	62LAC0303 28/06/2019	Cuisine (Rez de chaussée)	
ELEMENT	DESCRIPTIF DU LABORATOIRE	DATE DE PRELEVEMENT	NOM DE L'OPERATEUR
Plinthes	Colle grise	28/06/2019	LEITE LOPES Alain
LOCALISATION			RESULTAT
Mur F			Fr1:Amiante non détecté

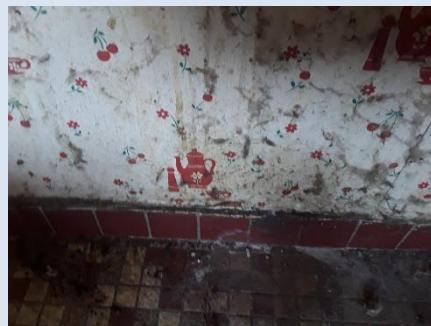
## PRELEVEMENT : 62LAC0303P012

NOM DU CLIENT	NUMERO DU DOSSIER	PIECE OU LOCAL	
OPH77	62LAC0303 28/06/2019	Cuisine (Rez de chaussée)	
ELEMENT	DESCRIPTIF DU LABORATOIRE	DATE DE PRELEVEMENT	NOM DE L'OPERATEUR
Plinthes	Carrelage	28/06/2019	LEITE LOPES Alain
LOCALISATION			RESULTAT
Mur F			Fr2:Amiante non détecté

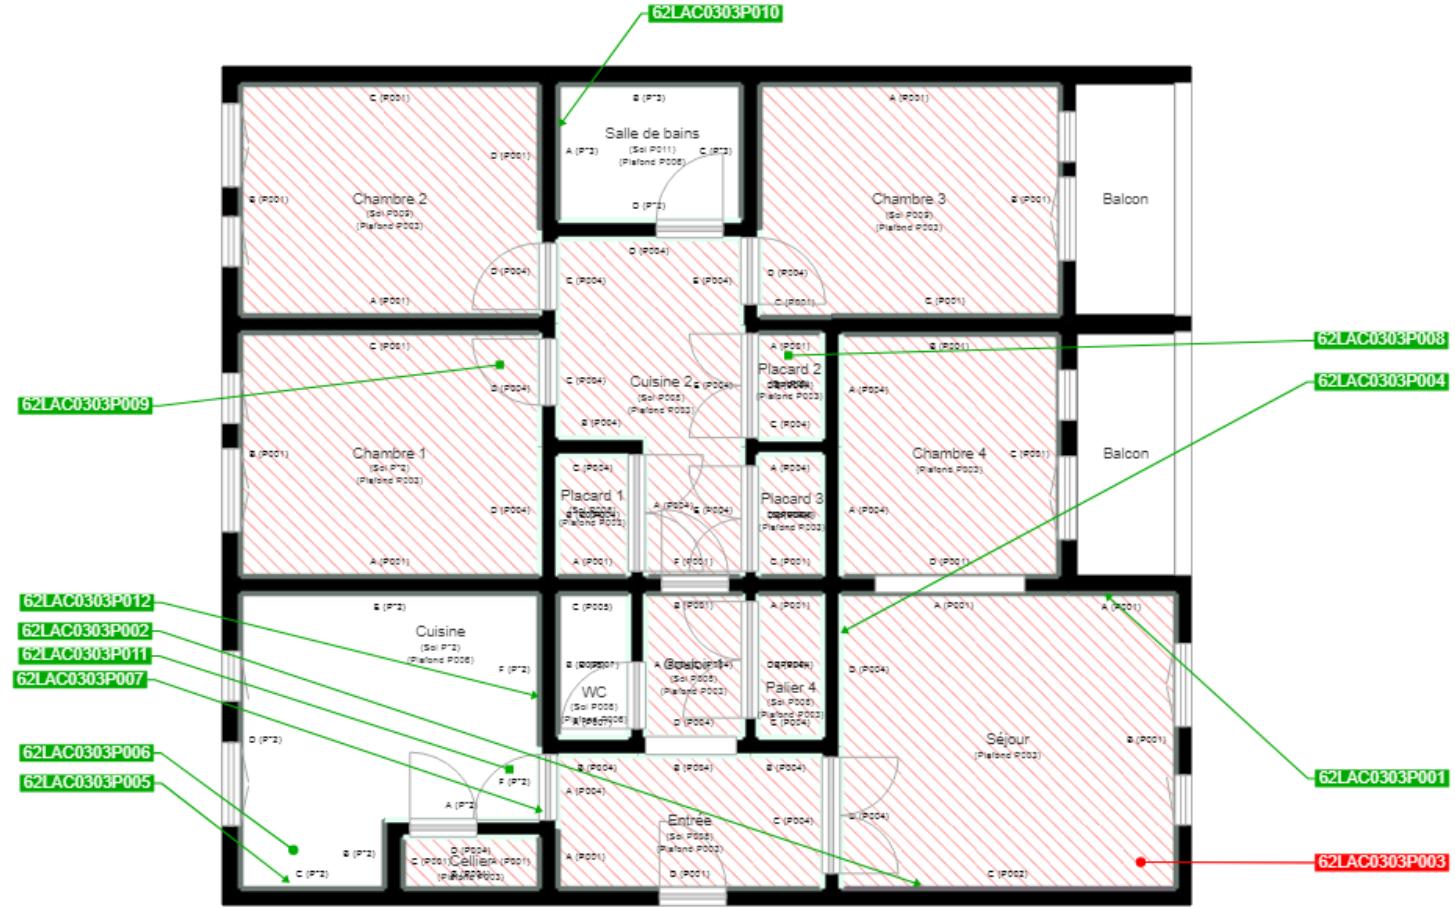
PLANCHE DE REPÉRAGE	Zone : Rez de chaussée	Vue de dessus
Auteur : LEITE LOPES Alain	Bien : 62LAC0303 - 18 RUE D ESTIENNE D ORVES 77000 MELUN	Chaque support/équipement identifié a fait l'objet d'un sondage par le technicien
