## Rapport de mission de repérage des matériaux et produits contenant de l'amiante avant réalisation de travaux

5 RUE CLAUDE BERNARD

LOGEMENT 1  
77000 MELUN

RAPPORT N° :	62LAI0501	Laboratoire d'Analyses :	ITGA
Repérage réalisé le :	28/06/2019	Adresse laboratoire :	3 RUE ARMAND HERPIN LACROIX - CS 46537 35065 RENNES CEDEX
Accompagnateur :		Numéro d'accréditation :	1-5967
Par :	Mickaël JULIEN	Organisme d'assurance professionnelle :	AXA France
N° certificat :	CPDI 4129	Adresse assurance :	313 Terrasses de l'Arche 92727 NANTERRE CEDEX
Date d'obtention :	01/01/2017	N° de contrat d'assurance :	10158549604
Organisme certificateur	I.CERT Parc Edonia - Bâtiment G - Rue de la Terre Victoria - 35760 SAINT-GREGOIRE	Date de validité :	31/12/2019

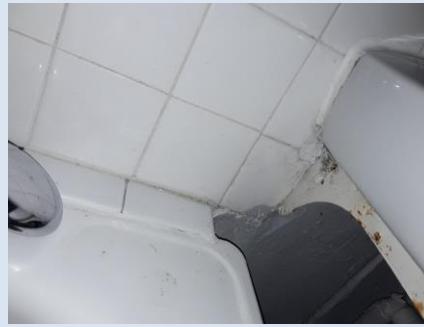
PRELEVEMENT : 62LAI0501P001					
NOM DU CLIENT	NUMERO DU DOSSIER	PIECE OU LOCAL			
OPH77	62LAI0501 28/06/2019	Salle de bains (R+5)			
ELEMENT	DESCRIPTIF DU LABORATOIRE	DATE DE PRELEVEMENT	NOM DE L'OPERATEUR		
Colle faïence	Carrelage	28/06/2019	JULIEN Mickaël		
LOCALISATION		RESULTAT			
Mur B		Fr1:Amiante non détecté			
EMPLACEMENT

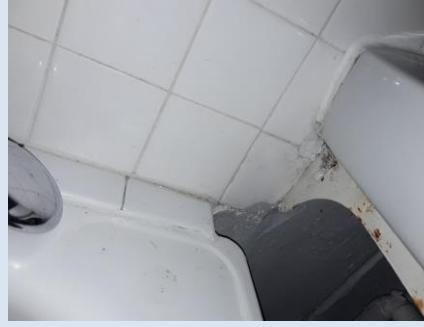
PRELEVEMENT : 62LAI0501P001					
NOM DU CLIENT	NUMERO DU DOSSIER	PIECE OU LOCAL			
OPH77	62LAI0501 28/06/2019	Salle de bains (R+5)			
ELEMENT	DESCRIPTIF DU LABORATOIRE	DATE DE PRELEVEMENT	NOM DE L'OPERATEUR		
Colle faïence	Colle beige	28/06/2019	JULIEN Mickaël		
LOCALISATION		RESULTAT			
Mur B		Fr2:Amiante non détecté			
EMPLACEMENT

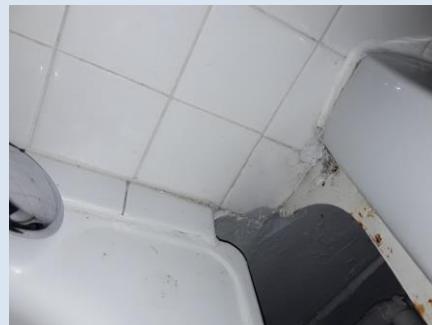
## PRELEVEMENT : 62LAI0501P001

NOM DU CLIENT	NUMERO DU DOSSIER	PIECE OU LOCAL	
OPH77	62LAI0501 28/06/2019	Salle de bains (R+5)	
ELEMENT	DESCRIPTIF DU LABORATOIRE	DATE DE PRELEVEMENT	NOM DE L'OPERATEUR
Colle faïence	Matériau gris hétérogène	28/06/2019	JULIEN Mickaël
LOCALISATION			RESULTAT
Mur B			Fr3:Amiante non détecté

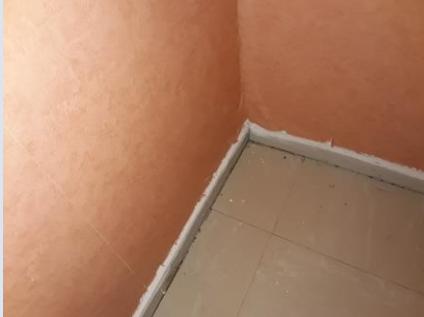
## PRELEVEMENT : 62LAI0501P003

NOM DU CLIENT	NUMERO DU DOSSIER	PIECE OU LOCAL	
OPH77	62LAI0501 28/06/2019	Placard 2 (R+5)	
ELEMENT	DESCRIPTIF DU LABORATOIRE	DATE DE PRELEVEMENT	NOM DE L'OPERATEUR
Enduit plaque de plâtre	Enduit plâtreux blanc en vrac + carton non séparable + peinture non séparable	28/06/2019	JULIEN Mickaël
LOCALISATION	RESULTAT		
Mur B	Amiante détecté (Chrysotile)		
EMPLACEMENT

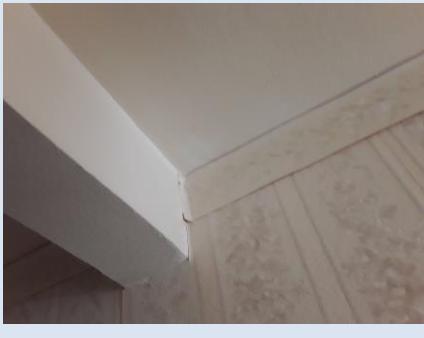
## PRELEVEMENT : 62LAI0501P004

NOM DU CLIENT	NUMERO DU DOSSIER	PIECE OU LOCAL	
OPH77	62LAI0501 28/06/2019	Entrée (R+5)	
ELEMENT	DESCRIPTIF DU LABORATOIRE	DATE DE PRELEVEMENT	NOM DE L'OPERATEUR
Enduit béton	Enduit plâtreux blanc en vrac + peinture non séparable	28/06/2019	JULIEN Mickaël
LOCALISATION	RESULTAT		
Plafond	Amiante non détecté		
EMPLACEMENT

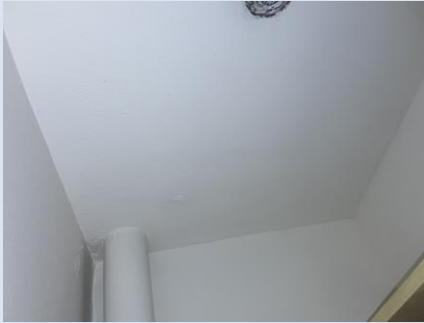
## PRELEVEMENT : 62LAI0501P005

NOM DU CLIENT	NUMERO DU DOSSIER	PIECE OU LOCAL	
OPH77	62LAI0501 28/06/2019	WC (R+5)	
ELEMENT	DESCRIPTIF DU LABORATOIRE	DATE DE PRELEVEMENT	NOM DE L'OPERATEUR
Enduit béton	Enduit plâtreux blanc en vrac + papier en faible quantité non séparable + peintures multiples non séparable	28/06/2019	JULIEN Mickaël
LOCALISATION	RESULTAT		
Plafond	Amiante non détecté		
EMPLACEMENT

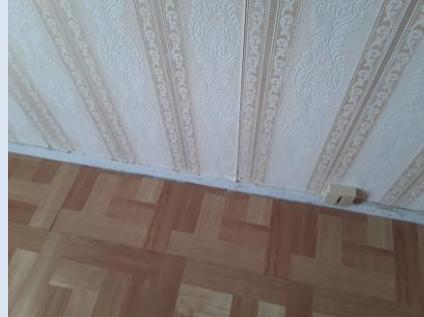
## PRELEVEMENT : 62LAI0501P007

NOM DU CLIENT	NUMERO DU DOSSIER	PIECE OU LOCAL	
OPH77	62LAI0501 28/06/2019	Chambre 1 (R+5)	
ELEMENT	DESCRIPTIF DU LABORATOIRE	DATE DE PRELEVEMENT	NOM DE L'OPERATEUR
Enduit béton	Enduit plâtreux blanc en vrac + papier non séparable + peinture non séparable	28/06/2019	JULIEN Mickaël
LOCALISATION	RESULTAT		
Mur C	Amiante non détecté		
EMPLACEMENT

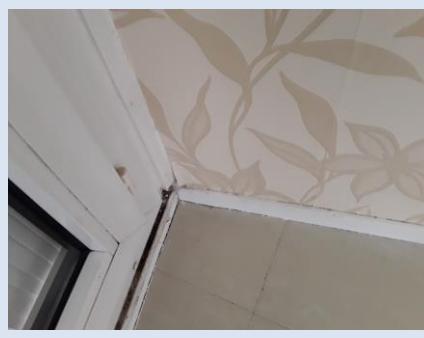
## PRELEVEMENT : 62LAI0501P008

NOM DU CLIENT	NUMERO DU DOSSIER	PIECE OU LOCAL	
OPH77	62LAI0501 28/06/2019	Séjour (R+5)	
ELEMENT	DESCRIPTIF DU LABORATOIRE	DATE DE PRELEVEMENT	NOM DE L'OPERATEUR
Enduit / Calicot	Enduit plâtreux blanc en vrac + carton non séparable + peinture non séparable	28/06/2019	JULIEN Mickaël
LOCALISATION	RESULTAT		
Mur C	Amiante détecté (Chrysotile)		
EMPLACEMENT

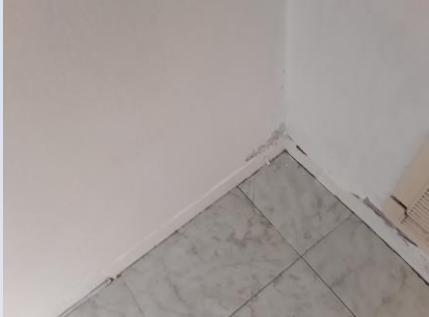
PRELEVEMENT : 62LAI0501P009					
NOM DU CLIENT	NUMERO DU DOSSIER	PIECE OU LOCAL			
OPH77	62LAI0501 28/06/2019	Cuisine (R+5)			
ELEMENT	DESCRIPTIF DU LABORATOIRE	DATE DE PRELEVEMENT	NOM DE L'OPERATEUR		
Enduit béton	Enduit blanc en vrac + peintures multiples non séparable	28/06/2019	JULIEN Mickaël		
LOCALISATION			RESULTAT		
Mur B			Amiante non détecté		
EMPLACEMENT
