## Rapport de mission de repérage des matériaux et produits contenant de l'amiante avant réalisation de travaux

9 RUE CLAUDE BERNARD

77000 MELUN

RAPPORT N° :	62LAK1104	Laboratoire d'Analyses :	ITGA
Repérage réalisé le :	31/05/2018	Adresse laboratoire :	3 RUE ARMAND HERPIN LACROIX - CS 46537 35065 RENNES CEDEX
Accompagnateur :		Numéro d'accréditation :	1-5967
Par :	Gaetan BEDEL	Organisme d'assurance professionnelle :	AXA France
N° certificat :	CPDI3869	Adresse assurance :	313 Terrasses de l'Arche 92727 NANTERRE CEDEX
Date d'obtention :	22/04/2016	N° de contrat d'assurance :	10063271004
Organisme certificateur	I.CERT PARC EDONIA - BAT G - RUE DE LA TERRE VICTORIA - 35760 SAINT GREGOIRE	Date de validité :	31/12/2018

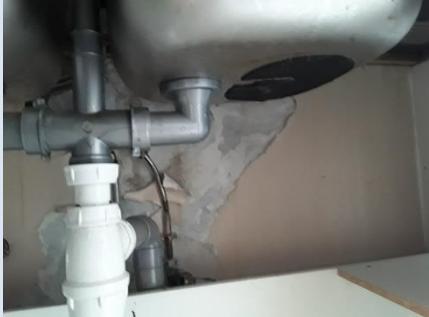
PRELEVEMENT : 62LAK1104P001					
NOM DU CLIENT	NUMERO DU DOSSIER	PIECE OU LOCAL			
OPH77	62LAK1104 31/05/2018	Cuisine			
ELEMENT	DESCRIPTIF DU LABORATOIRE	DATE DE PRELEVEMENT	NOM DE L'OPERATEUR		
Revêtement bitumineux	Tampon bitumineux noir	31/05/2018	BEDEL Gaetan		
LOCALISATION			RESULTAT		
Sous évier			Amiante non détecté		
EMPLACEMENT

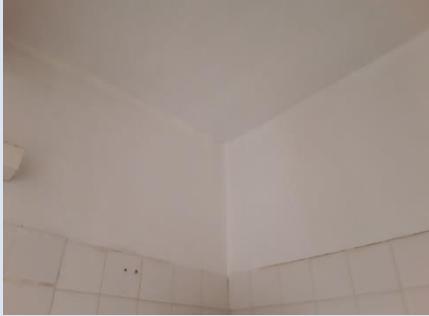
PRELEVEMENT : 62LAK1104P004					
NOM DU CLIENT	NUMERO DU DOSSIER	PIECE OU LOCAL			
OPH77	62LAK1104 31/05/2018	Salle de bains			
ELEMENT	DESCRIPTIF DU LABORATOIRE	DATE DE PRELEVEMENT	NOM DE L'OPERATEUR		
Enduit / Peinture béton	Enduit plâtreux blanc en faible quantité en vrac + toile fibreuse blanche avec poussières non séparable + matériau gris en faible quantité en vrac non séparable + carton en faible quantité non séparable + peinture non séparable	31/05/2018	BEDEL Gaetan		
LOCALISATION			RESULTAT		
Plafond			Amiante non détecté		
EMPLACEMENT

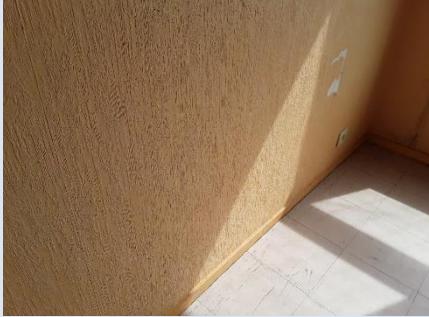
## PRELEVEMENT : 62LAK1104P005

NOM DU CLIENT	NUMERO DU DOSSIER	PIECE OU LOCAL	
OPH77	62LAK1104 31/05/2018	Chambre 1	
ELEMENT	DESCRIPTIF DU LABORATOIRE	DATE DE PRELEVEMENT	NOM DE L'OPERATEUR
Enduit / Peinture béton	Enduit plâtreux blanc en vrac + matériau gris en faible quantité en vrac non séparable + peinture non séparable	31/05/2018	BEDEL Gaetan
LOCALISATION	RESULTAT		
Mur B	Amiante non détecté		
EMPLACEMENT

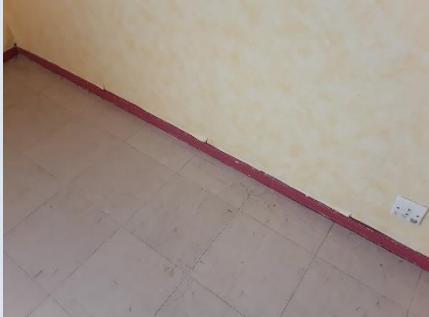
## PRELEVEMENT : 62LAK1104P006

NOM DU CLIENT	NUMERO DU DOSSIER	PIECE OU LOCAL	
OPH77	62LAK1104 31/05/2018	Chambre 2	
ELEMENT	DESCRIPTIF DU LABORATOIRE	DATE DE PRELEVEMENT	NOM DE L'OPERATEUR
Enduit / Peinture	Enduit plâtreux blanc en vrac + matériau gris en faible quantité en vrac non séparable + peinture non séparable	31/05/2018	BEDEL Gaetan
LOCALISATION	RESULTAT		
Mur C	Amiante non détecté		
EMPLACEMENT

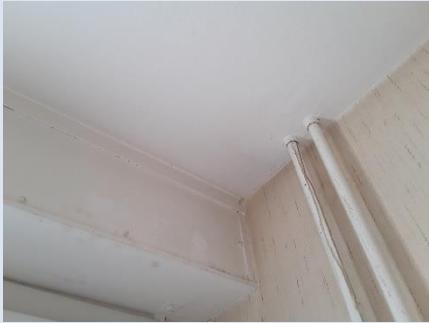
## PRELEVEMENT : 62LAK1104P007

NOM DU CLIENT	NUMERO DU DOSSIER	PIECE OU LOCAL	
OPH77	62LAK1104 31/05/2018	Chambre 3	
ELEMENT	DESCRIPTIF DU LABORATOIRE	DATE DE PRELEVEMENT	NOM DE L'OPERATEUR
Enduit / Peinture béton	Enduit plâtreux blanc en vrac + matériau gris en faible quantité en vrac non séparable + peinture non séparable	31/05/2018	BEDEL Gaetan
LOCALISATION	RESULTAT		
Plafond	Amiante non détecté		
EMPLACEMENT

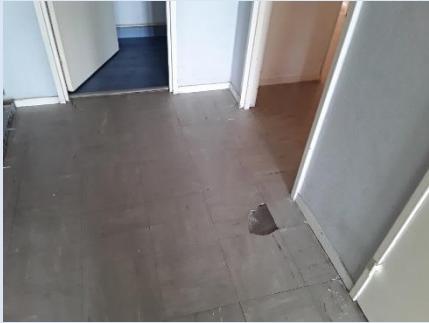
## PRELEVEMENT : 62LAK1104P008

NOM DU CLIENT	NUMERO DU DOSSIER	PIECE OU LOCAL	
OPH77	62LAK1104 31/05/2018	Entrée	
ELEMENT	DESCRIPTIF DU LABORATOIRE	DATE DE PRELEVEMENT	NOM DE L'OPERATEUR
Dalle de sol	Revêtement cassant beige + colle polymère jaune avec poussières non séparable + ragréage gris + sous couche de ragréage blanche en faible quantité non séparable	31/05/2018	BEDEL Gaetan
LOCALISATION	RESULTAT		
Sol	Amiante non détecté		
EMPLACEMENT

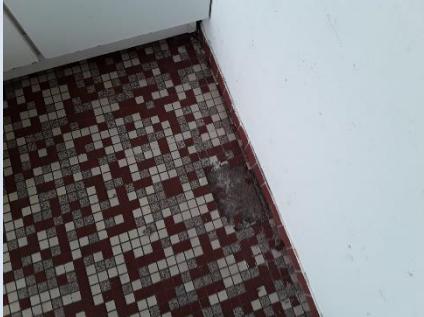
## PRELEVEMENT : 62LAK1104P009

NOM DU CLIENT	NUMERO DU DOSSIER	PIECE OU LOCAL	
OPH77	62LAK1104 31/05/2018	Cuisine	
ELEMENT	DESCRIPTIF DU LABORATOIRE	DATE DE PRELEVEMENT	NOM DE L'OPERATEUR
Carrelage	Colle grise en faible quantité avec poussières non séparable + joint cassant gris + carrelage	31/05/2018	BEDEL Gaetan
LOCALISATION	RESULTAT		
Sol	Amiante non détecté		
EMPLACEMENT

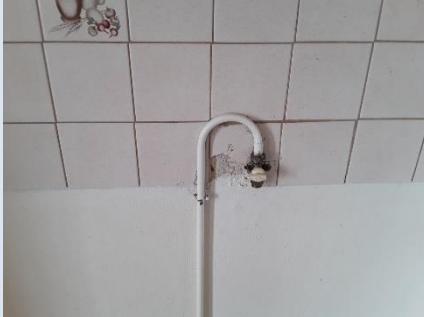
## PRELEVEMENT : 62LAK1104P010

NOM DU CLIENT	NUMERO DU DOSSIER	PIECE OU LOCAL	
OPH77	62LAK1104 31/05/2018	Cuisine	
ELEMENT	DESCRIPTIF DU LABORATOIRE	DATE DE PRELEVEMENT	NOM DE L'OPERATEUR
Faïence 1	Colle beige avec poussières + peintures multiples en faible quantité non séparable + carrelage	31/05/2018	BEDEL Gaetan
LOCALISATION	RESULTAT		
Mur B	Amiante non détecté		
EMPLACEMENT

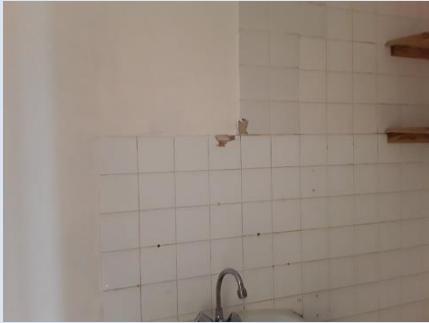
PRELEVEMENT : 62LAK1104P011			
NOM DU CLIENT	NUMERO DU DOSSIER	PIECE OU LOCAL	
OPH77	62LAK1104 31/05/2018	Salle de bains	
ELEMENT	DESCRIPTIF DU LABORATOIRE	DATE DE PRELEVEMENT	NOM DE L'OPERATEUR
Faïence 2	Colle beige avec poussières + matériau souple blanc non séparable + peinture non séparable + carrelage	31/05/2018	BEDEL Gaetan
LOCALISATION	RESULTAT		
Mur B	Amiante non détecté		
EMPLACEMENT
