# Rapport de Repérage Amiante Avant réalisation de travaux dans un immeuble bâti

Numéro de dossier : 1317731  
Date d'intervention : 17/03/2021

41 RUE LAVOISIER LOG 1  
67LAE00601 (67LAE00601)  
77000 MELUN

Numéro de lot : Etage 6° étage; Porte 1 Lot numéro  
67LAE00601,

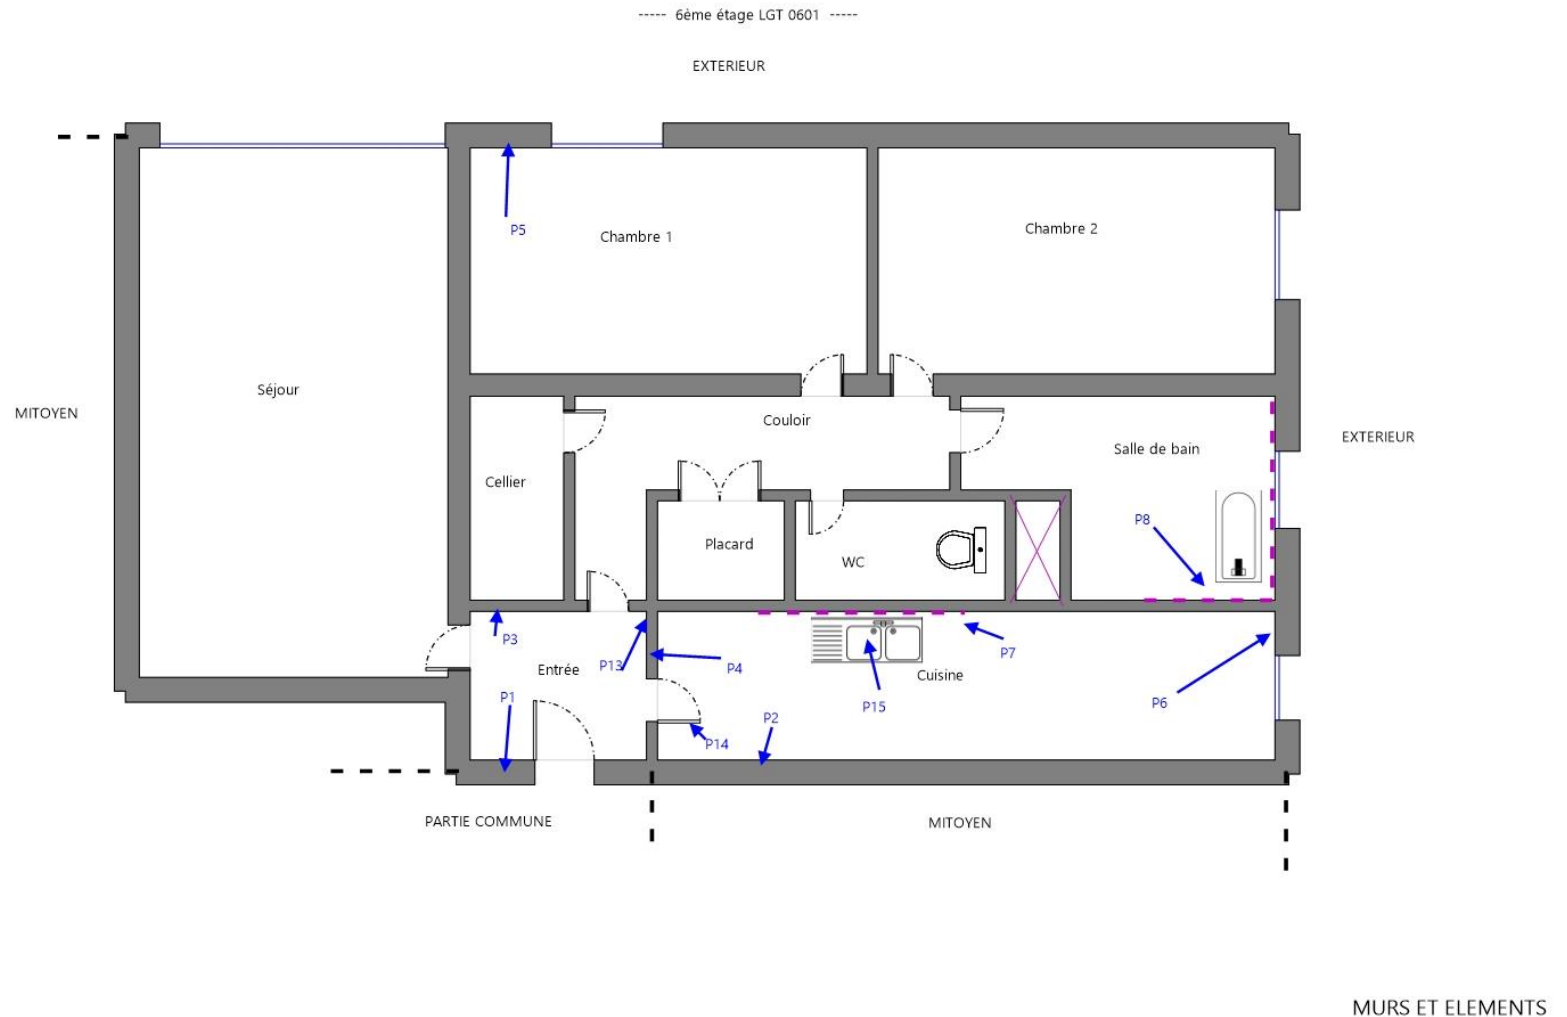
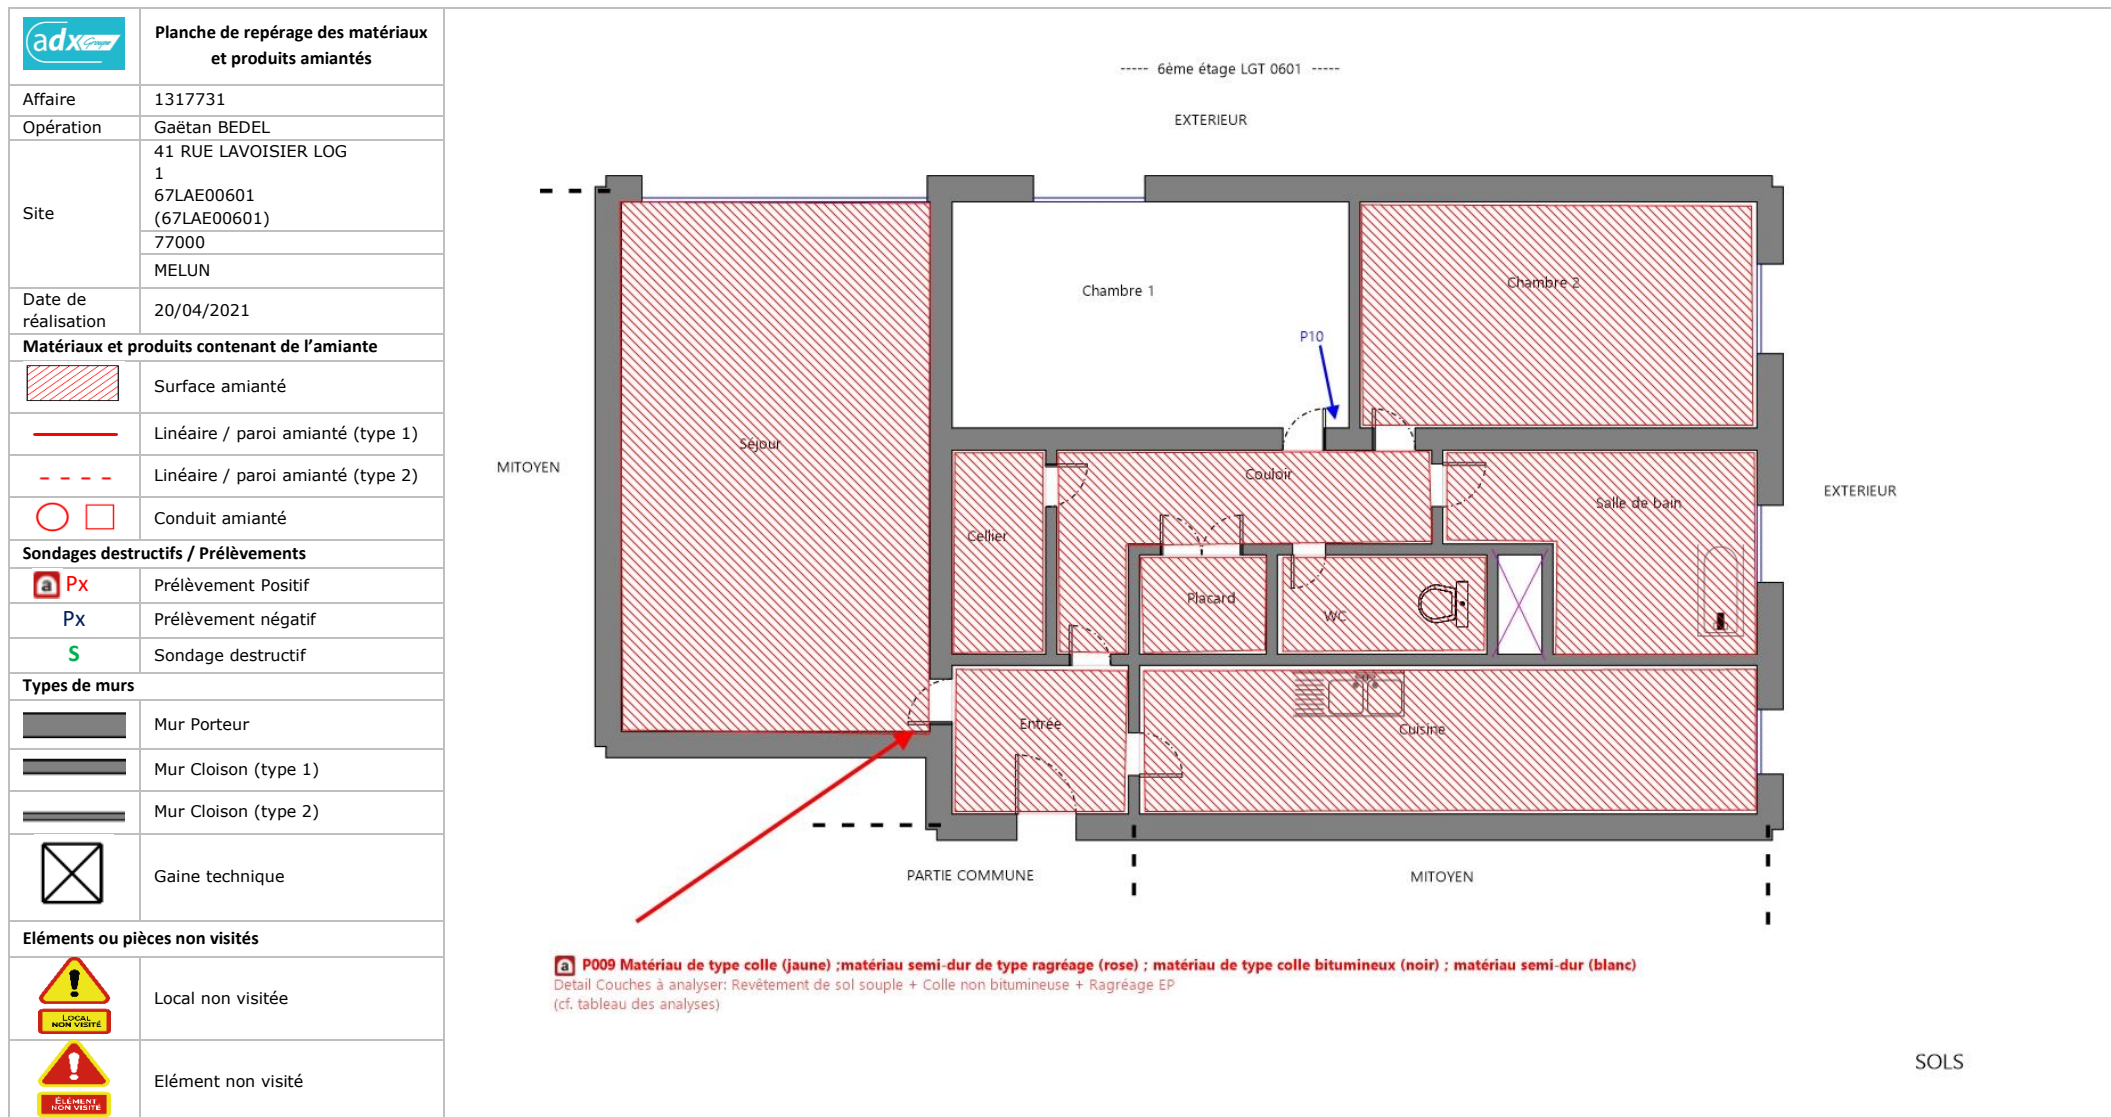
<b>Planche de repérage des matériaux et produits amiantés</b>
Affaire	1317731
Opération	Gaëtan BEDEL
Site	41 RUE LAVOISIER LOG 1
	67LAE00601 (67LAE00601)
	77000 MELUN
Date de réalisation	20/04/2021
<b>Matériaux et produits contenant de l'amiante</b>	
	Surface amianté
	Linéaire / paroi amianté (type 1)
	Linéaire / paroi amianté (type 2)
	Conduit amianté
<b>Sondages destructifs / Prélèvements</b>	
	Px Prélèvement Positif
	Px Prélèvement négatif
	S Sondage destructif
<b>Types de murs</b>	
	Mur Porteur
	Mur Cloison (type 1)
	Mur Cloison (type 2)
	Gaine technique
<b>Éléments ou pièces non visités</b>	
	Local non visitée
	Élément non visité

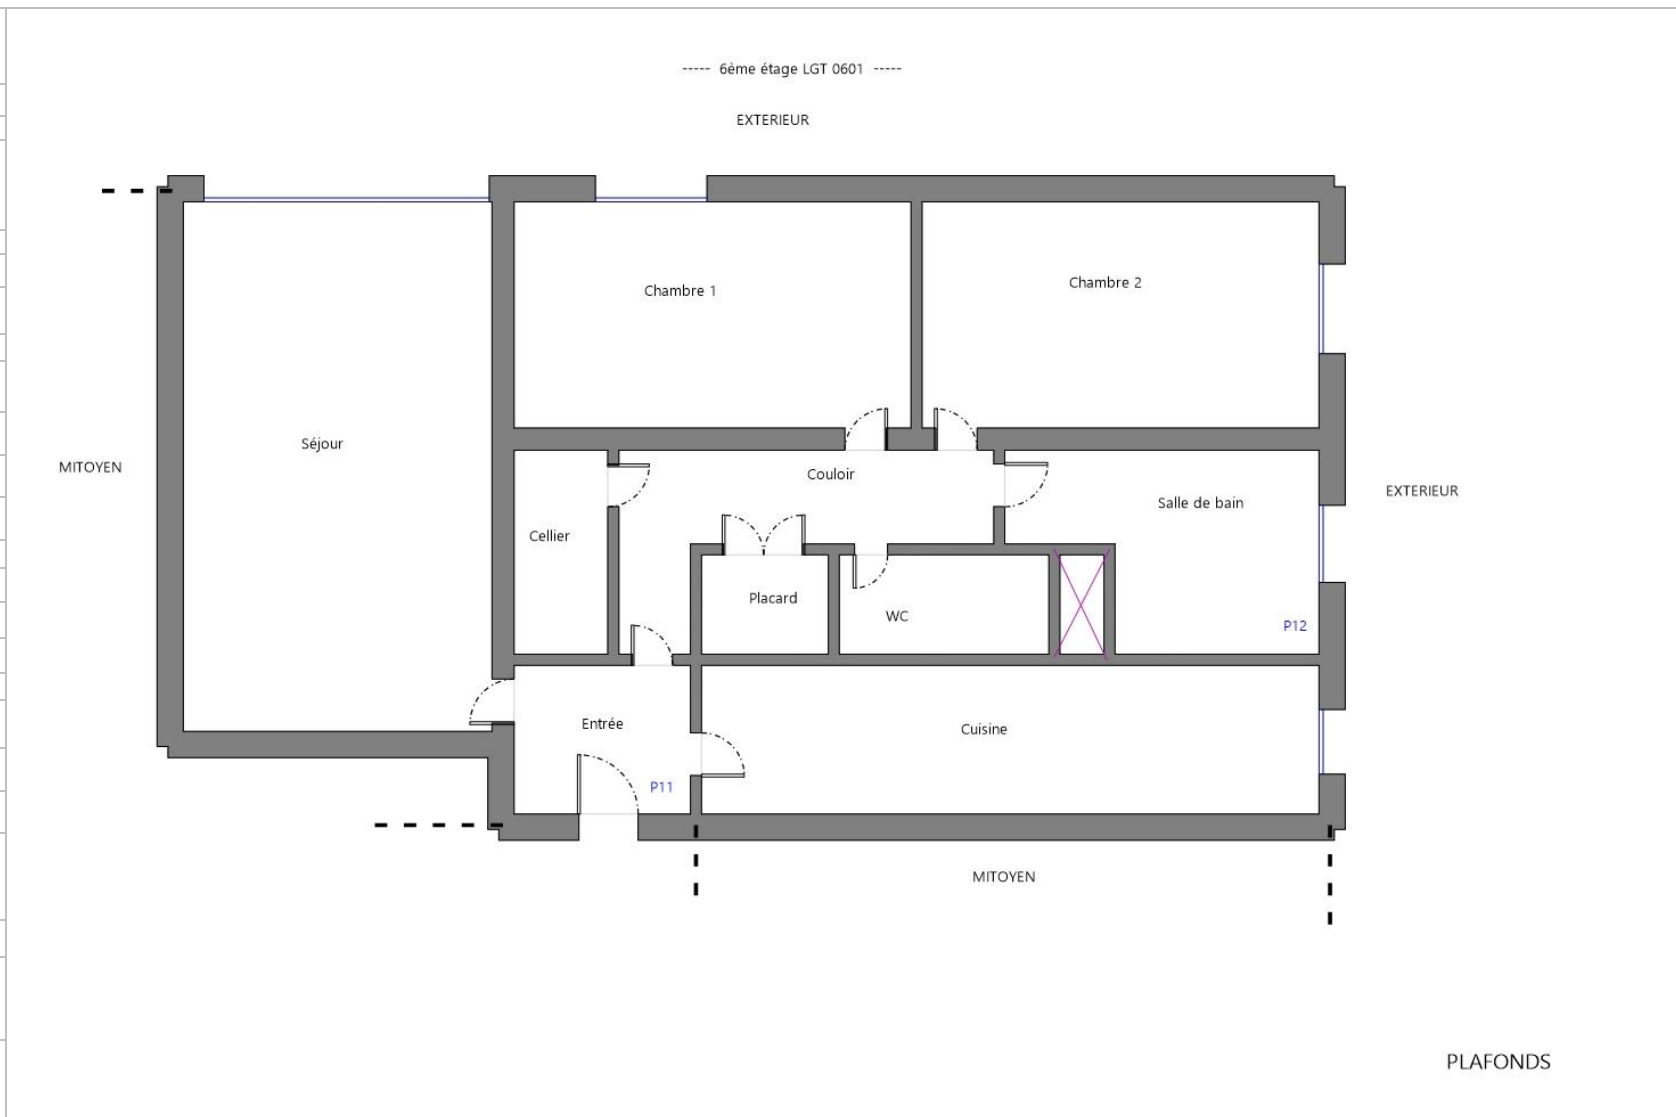
<b>Planche de repérage des matériaux et produits amiantés</b>
Affaire	1317731
Opération	Gaëtan BEDEL
Site	41 RUE LAVOISIER LOG 1
	67LAE00601 (67LAE00601)
	77000
	MELUN
Date de réalisation	20/04/2021
<b>Matériaux et produits contenant de l'amiante</b>	
	Surface amianté
	Linéaire / paroi amianté (type 1)
	Linéaire / paroi amianté (type 2)
	Conduit amianté
<b>Sondages destructifs / Prélèvements</b>	
	Px Prélèvement Positif
	Px Prélèvement négatif
	S Sondage destructif
<b>Types de murs</b>	
	Mur Porteur
	Mur Cloison (type 1)
	Mur Cloison (type 2)
	Gaine technique
<b>Eléments ou pièces non visités</b>	
	Local non visitée
	Elément non visité
