Rapport de mission de repérage des matériaux et produits contenant de l'amiante avant réalisation de travaux

Norme NF X 46-020 V .2017

18 Rue Blanche de Castille - Logement 1 - ESC AZ - RC

| RAPPORT N° : | 63LAZ0001 | Laboratoire d'Analyses : | ITGA |

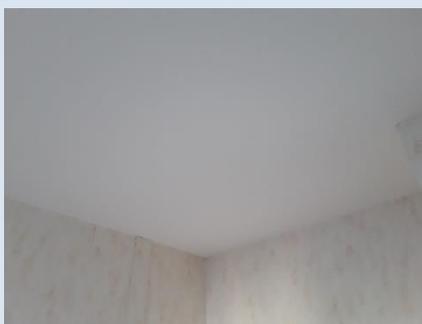
| PRELEVEMENT : 63LAZ0001P001 | | | |

| PRELEVEMENT : 63LAZ0001P001 | | | |
|---|---|---|---|
| Enduit / Peinture | Papier peint | 03/12/2019 | HOZE Lionel |
| Plafond | | Fr1:Amiante non détecté | |

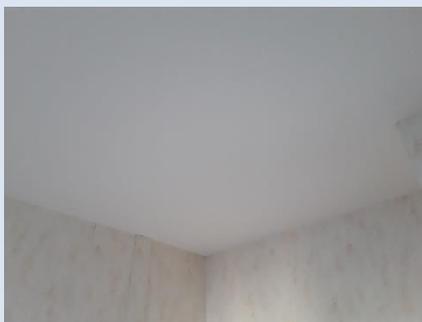
| PRELEVEMENT : 63LAZ0001P001 | | | |

| PRELEVEMENT : 63LAZ0001P001 | | | |
|---|--|---|---|
| Enduit / Peinture | Peinture non séparable + enduit plâtreux blanc | 03/12/2019 | HOZE Lionel |
| Plafond | | Fr2:Amiante non détecté | |

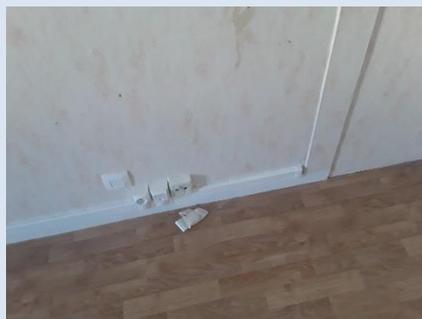
| PRELEVEMENT : 63LAZ0001P002 | | | |

| PRELEVEMENT : 63LAZ0001P002 | | | |
|---|---|---|---|
| Enduit / Peinture | Papier peint | 03/12/2019 | HOZE Lionel |
| Mur C | | Fr1:Amiante non détecté | |

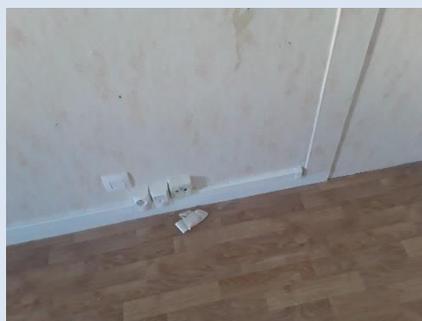
| PRELEVEMENT : 63LAZ0001P002 | | | |

| PRELEVEMENT : 63LAZ0001P002 | | | |
|---|--|---|---|
| Enduit / Peinture | Peinture + enduit plâtreux blanc non séparable + matériau gris non séparable | 03/12/2019 | HOZE Lionel |
| Mur C | | Fr2:Amiante non détecté | |
