Rapport de mission de repérage des matériaux et produits contenant de l'amiante avant réalisation de travaux

MAIRIE 13 SQUARE SAINT LOUIS

77760 CHAPELLE LA REINE

RAPPORT N° :	63DBC0001	Laboratoire d'Analyses :	ITGA
Repérage réalisé le :	24/07/2018	Adresse laboratoire :	3 RUE ARMAND HERPIN LACROIX - CS 46537 35065 RENNES CEDEX
Accompagnateur :		Numéro d'accréditation :	1-5967
Par :	Gaetan BEDEL	Organisme d'assurance professionnelle :	AXA France
N° certificat :	CPDI3869	Adresse assurance :	313 Terrasses de l'Arche 92727 NANTERRE CEDEX
Date d'obtention :	22/04/2016	N° de contrat d'assurance :	10063271004
Organisme certificateur	I.CERT PARC EDONIA - BAT G - RUE DE LA TERRE VICTORIA - 35760 SAINT GREGOIRE	Date de validité :	31/12/2018

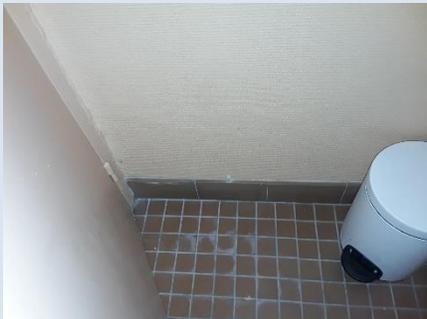
PRELEVEMENT : 63DBC0001P001			
NOM DU CLIENT	NUMERO DU DOSSIER		PIECE OU LOCAL
OPH77	63DBC0001 24/07/2018		WC 1
ELEMENT	DESCRIPTIF DU LABORATOIRE	DATE DE PRELEVEMENT	NOM DE L'OPERATEUR
Enduit / Peinture béton	Enduit plâtreux blanc en faible quantité en vrac + peintures multiples en faible quantité non séparable + matériau gris en faible quantité en vrac non séparable	24/07/2018	BEDEL Gaetan
LOCALISATION		RESULTAT	
Mur A		Amiante détecté (Chrysotile)	
EMPLACEMENT

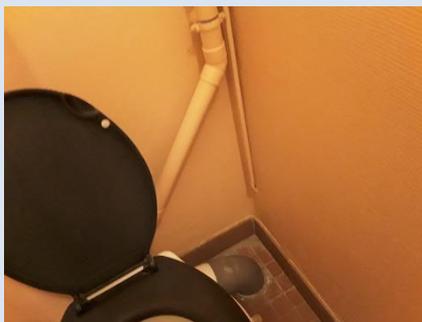
PRELEVEMENT : 63DBC0001P002

NOM DU CLIENT	NUMERO DU DOSSIER	PIECE OU LOCAL	
OPH77	63DBC0001 24/07/2018	WC 1	
ELEMENT	DESCRIPTIF DU LABORATOIRE	DATE DE PRELEVEMENT	NOM DE L'OPERATEUR
Enduit / Peinture	Enduit plâtreux blanc en faible quantité en vrac + peinture en faible quantité non séparable + matériau gris en faible quantité en vrac non séparable	24/07/2018	BEDEL Gaetan
LOCALISATION		RESULTAT	
Mur C		Amiante détecté (Chrysotile)

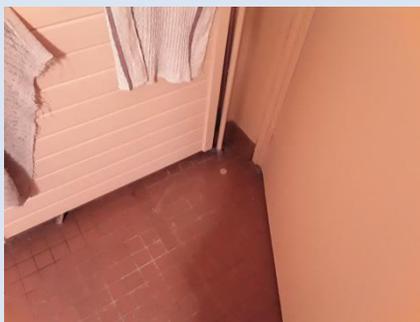
PRELEVEMENT : 63DBC0001P004			
NOM DU CLIENT	NUMERO DU DOSSIER	PIECE OU LOCAL	
OPH77	63DBC0001 24/07/2018	Salle d'eau	
ELEMENT	DESCRIPTIF DU LABORATOIRE	DATE DE PRELEVEMENT	NOM DE L'OPERATEUR
Carrelage	Colle grise avec poussières non séparable + matériau gris en vrac hétérogène + carrelage	24/07/2018	BEDEL Gaetan
LOCALISATION		RESULTAT	
Sol		Amiante non détecté

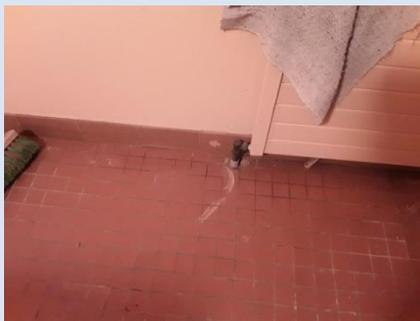
PRELEVEMENT : 63DBC0001P005			
NOM DU CLIENT	NUMERO DU DOSSIER	PIECE OU LOCAL	
OPH77	63DBC0001 24/07/2018	Salle d'eau	
ELEMENT	DESCRIPTIF DU LABORATOIRE	DATE DE PRELEVEMENT	NOM DE L'OPERATEUR
Plinthes	Colle beige avec poussières	24/07/2018	BEDEL Gaetan
LOCALISATION		RESULTAT	
Mur C		Fr1:Amiante détecté (Chrysotile)

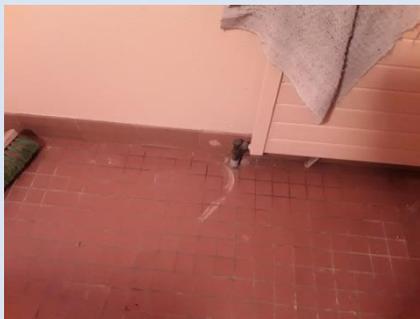
PRELEVEMENT : 63DBC0001P005			
NOM DU CLIENT	NUMERO DU DOSSIER	PIECE OU LOCAL	
OPH77	63DBC0001 24/07/2018	Salle d'eau	
ELEMENT	DESCRIPTIF DU LABORATOIRE	DATE DE PRELEVEMENT	NOM DE L'OPERATEUR
Plinthes	Carrelage	24/07/2018	BEDEL Gaetan
LOCALISATION		RESULTAT	
Mur C		Fr2:Amiante non détecté

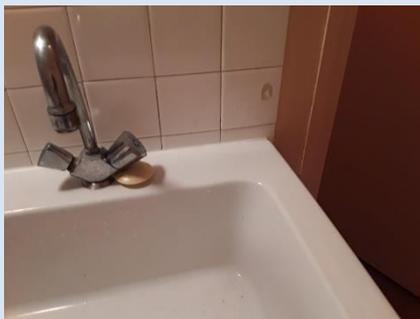
PRELEVEMENT : 63DBC0001P006			
NOM DU CLIENT	NUMERO DU DOSSIER	PIECE OU LOCAL	
OPH77	63DBC0001 24/07/2018	Salle d'eau	
ELEMENT	DESCRIPTIF DU LABORATOIRE	DATE DE PRELEVEMENT	NOM DE L'OPERATEUR
Faïence 1	Colle beige avec poussières non séparable + couche plâtreuse blanche en vrac	24/07/2018	BEDEL Gaetan
LOCALISATION		RESULTAT	
Mur A		Fr1:Amiante détecté (Chrysotile)

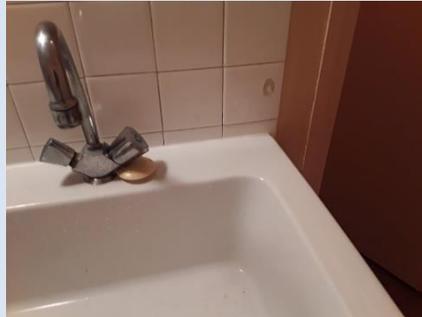
PRELEVEMENT : 63DBC0001P006			
NOM DU CLIENT	NUMERO DU DOSSIER		PIECE OU LOCAL
OPH77	63DBC0001 24/07/2018		Salle d'eau
ELEMENT	DESCRIPTIF DU LABORATOIRE	DATE DE PRELEVEMENT	NOM DE L'OPERATEUR
Faïence 1	Carrelage	24/07/2018	BEDEL Gaetan
LOCALISATION		RESULTAT	
Mur A		Fr2:Amiante non détecté	
EMPLACEMENT
