Pré-Rapport de mission de repérage des matériaux et produits contenant de l'amiante avant réalisation de travaux

6 RUE DE VILLIONNE

LOGEMENT 1
77760 CHAPELLE LA REINE

RAPPORT N° :	63LA30301	Laboratoire d'Analyses :	ITGA
Repérage réalisé le :	14/05/2019	Adresse laboratoire :	3 RUE ARMAND HERPIN LACROIX - CS 46537 35065 RENNES CEDEX
Accompagnateur :		Numéro d'accréditation :	1-5967
Par :	Frédéric RAUH	Organisme d'assurance professionnelle :	AXA France
N° certificat :	8053284	Adresse assurance :	313 Terrasses de l'Arche 92727 NANTERRE CEDEX
Date d'obtention :	12/06/2017	N° de contrat d'assurance :	10158549604
Organisme certificateur	60 avenue du Général de Gaulle - Immeuble le Guillaumet - 92046 PARIS LA DEFENSE	Date de validité :	31/12/2019

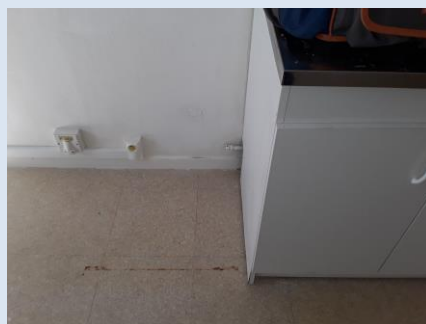
PRELEVEMENT : 63LA30301P002			
NOM DU CLIENT	NUMERO DU DOSSIER		PIECE OU LOCAL
OPH77	63LA30301 14/05/2019		Cuisine (R+3)
ELEMENT	DESCRIPTIF DU LABORATOIRE	DATE DE PRELEVEMENT	NOM DE L'OPERATEUR
Enduit / Peinture béton	Enduit gris en vrac + peintures multiples non séparable + toile fibreuse blanche non séparable + matériau souple blanc non séparable	14/05/2019	RAUH Frédéric
LOCALISATION		RESULTAT	
Mur C		Amiante non détecté

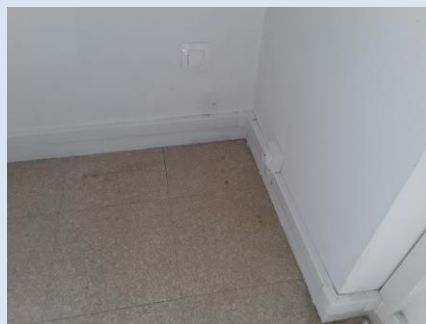
PRELEVEMENT : 63LA30301P003			
NOM DU CLIENT	NUMERO DU DOSSIER		PIECE OU LOCAL
OPH77	63LA30301 14/05/2019		Cuisine (R+3)
ELEMENT	DESCRIPTIF DU LABORATOIRE	DATE DE PRELEVEMENT	NOM DE L'OPERATEUR
Enduit / Peinture plaque de plâtre	Enduit plâtreux blanc en vrac + peinture non séparable + toile fibreuse blanche non séparable + carton non séparable	14/05/2019	RAUH Frédéric
LOCALISATION		RESULTAT	
Mur B		Amiante non détecté
