Rapport de mission de repérage des matériaux et produits contenant de l'amiante avant réalisation de travaux

Norme NF X 46-020 V .2017

1 SQUARE SAINT LOUIS

RAPPORT N° :	63LA40101	Laboratoire d'Analyses :	ITGA
Repérage réalisé le :	13/09/2019	Adresse laboratoire :	3 RUE ARMAND HERPIN LACROIX - CS 46537 35065 RENNES CEDEX
Accompagnateur :		Numéro d'accréditation :	1-5967
Par :	Abdessamad RHENZOUR	Organisme d'assurance professionnelle :	AXA France
N° certificat :	DTI3342	Adresse assurance :	313 Terrasses de l'Arche 92727 NANTERRE CEDEX
Date d'obtention :	23/11/2017	N° de contrat d'assurance :	10158549604
Organisme certificateur	DEKRA 5 avenue Garlande - 92220 BAGNEUX	Date de validité :	31/12/2019

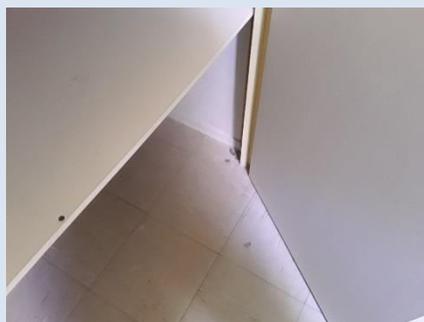
PRELEVEMENT : 63LA40101P001			
NOM DU CLIENT	NUMERO DU DOSSIER		PIECE OU LOCAL
OPH77	63LA40101 13/09/2019		Placard (Rez de chaussée)
ELEMENT	DESCRIPTIF DU LABORATOIRE	DATE DE PRELEVEMENT	NOM DE L'OPERATEUR
Dalle de sol	Revêtement bicouche souple beige et vert	13/09/2019	RHENZOUR Abdessamad
LOCALISATION		RESULTAT	
Sol		Fr1:Amiante non détecté

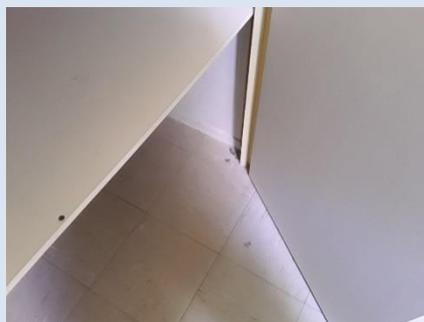
PRELEVEMENT : 63LA40101P001			
NOM DU CLIENT	NUMERO DU DOSSIER		PIECE OU LOCAL
OPH77	63LA40101 13/09/2019		Placard (Rez de chaussée)
ELEMENT	DESCRIPTIF DU LABORATOIRE	DATE DE PRELEVEMENT	NOM DE L'OPERATEUR
Dalle de sol	Colle polymère jaune + ragréage gris en vrac non séparable	13/09/2019	RHENZOUR Abdessamad
LOCALISATION		RESULTAT	
Sol		Fr2:Amiante non détecté

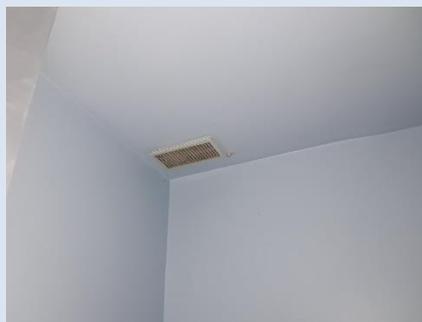
PRELEVEMENT : 63LA40101P002			
NOM DU CLIENT	NUMERO DU DOSSIER	PIECE OU LOCAL	
OPH77	63LA40101 13/09/2019	Salle de bains (Rez de chaussée)	
ELEMENT	DESCRIPTIF DU LABORATOIRE	DATE DE PRELEVEMENT	NOM DE L'OPERATEUR
Enduit / Peinture plaque de plâtre	Enduit plâtreux blanc en vrac + carton non séparable + peinture non séparable	13/09/2019	RHENZOUR Abdessamad
LOCALISATION		RESULTAT	
Plafond		Amiante détecté (Chrysotile)

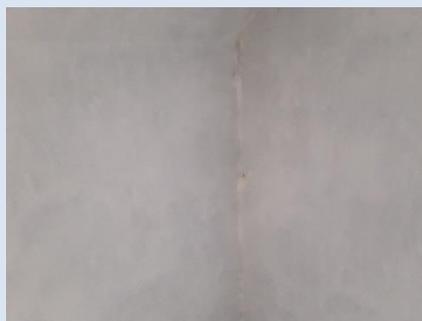
PRELEVEMENT : 63LA40101P003			
NOM DU CLIENT	NUMERO DU DOSSIER	PIECE OU LOCAL	
OPH77	63LA40101 13/09/2019	Entrée et Séjour (Rez de chaussée)	
ELEMENT	DESCRIPTIF DU LABORATOIRE	DATE DE PRELEVEMENT	NOM DE L'OPERATEUR
Enduit / Peinture béton	Enduit plâtreux beige en vrac non séparable + peintures multiples + papier peint non séparable	13/09/2019	RHENZOUR Abdessamad
LOCALISATION		RESULTAT	
Mur I		Amiante détecté (Chrysotile)

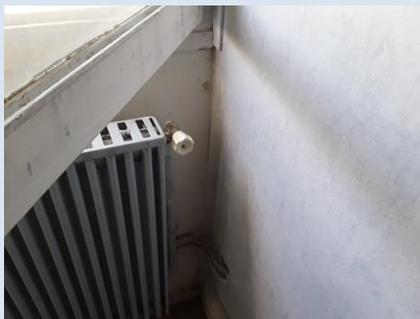
PRELEVEMENT : 63LA40101P004			
NOM DU CLIENT	NUMERO DU DOSSIER		PIECE OU LOCAL
OPH77	63LA40101 13/09/2019		Entrée et Séjour (Rez de chaussée)
ELEMENT	DESCRIPTIF DU LABORATOIRE	DATE DE PRELEVEMENT	NOM DE L'OPERATEUR
Enduit / Peinture plaque de plâtre	Enduit plâtreux blanc en vrac + carton non séparable + matériau plâtreux beige non séparable + peinture non séparable	13/09/2019	RHENZOUR Abdessamad
LOCALISATION		RESULTAT	
Mur F		Amiante détecté (Chrysotile)	
EMPLACEMENT
