Rapport de mission de repérage des matériaux et produits contenant de l'amiante avant réalisation de travaux

Norme NF X 46-020 V .2017

13 SQUARE SAINT LOUIS

RAPPORT N° :	63LA50102	Laboratoire d'Analyses :	ITGA
Repérage réalisé le :	13/09/2019	Adresse laboratoire :	3 RUE ARMAND HERPIN LACROIX - CS 46537 35065 RENNES CEDEX
Accompagnateur :		Numéro d'accréditation :	1-5967
Par :	Abdessamad RHENZOUR	Organisme d'assurance professionnelle :	AXA France
N° certificat :	DTI3342	Adresse assurance :	313 Terrasses de l'Arche 92727 NANTERRE CEDEX
Date d'obtention :	23/11/2017	N° de contrat d'assurance :	10158549604
Organisme certificateur	DEKRA 5 avenue Garlande - 92220 BAGNEUX	Date de validité :	31/12/2019

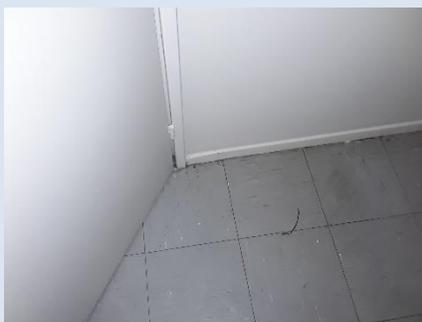
PRELEVEMENT : 63LA50102P001			
NOM DU CLIENT	NUMERO DU DOSSIER		PIECE OU LOCAL
OPH77	63LA50102 13/09/2019		Cuisine (Rez de chaussée)
ELEMENT	DESCRIPTIF DU LABORATOIRE	DATE DE PRELEVEMENT	NOM DE L'OPERATEUR
Dalle de sol	Revêtement bicouche souple beige et gris	13/09/2019	RHENZOUR Abdessamad
LOCALISATION		RESULTAT	
Sol		Fr1:Amiante non détecté

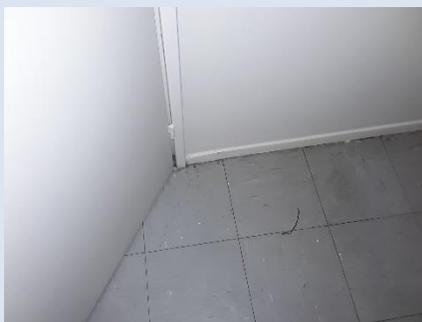
PRELEVEMENT : 63LA50102P001			
NOM DU CLIENT	NUMERO DU DOSSIER		PIECE OU LOCAL
OPH77	63LA50102 13/09/2019		Cuisine (Rez de chaussée)
ELEMENT	DESCRIPTIF DU LABORATOIRE	DATE DE PRELEVEMENT	NOM DE L'OPERATEUR
Dalle de sol	Colle polymère jaune avec poussières non séparable + ragréage gris	13/09/2019	RHENZOUR Abdessamad
LOCALISATION		RESULTAT	
Sol		Fr2:Amiante non détecté

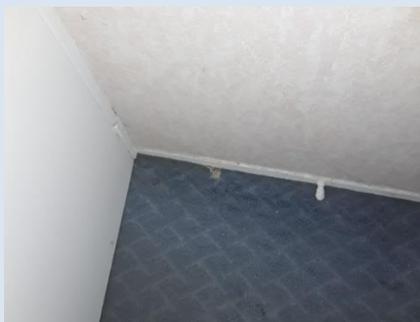
PRELEVEMENT : 63LA50102P002			
NOM DU CLIENT	NUMERO DU DOSSIER		PIECE OU LOCAL
OPH77	63LA50102 13/09/2019		Couloir (Rez de chaussée)
ELEMENT	DESCRIPTIF DU LABORATOIRE	DATE DE PRELEVEMENT	NOM DE L'OPERATEUR
Moquette	Colle polymère jaune non séparable + ragréage gris	13/09/2019	RHENZOUR Abdessamad
LOCALISATION		RESULTAT	
Sol		Fr1:Amiante non détecté

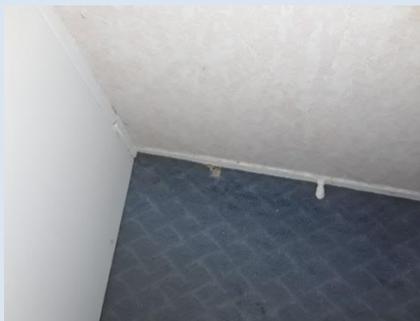
PRELEVEMENT : 63LA50102P002			
NOM DU CLIENT	NUMERO DU DOSSIER		PIECE OU LOCAL
OPH77	63LA50102 13/09/2019		Couloir (Rez de chaussée)
ELEMENT	DESCRIPTIF DU LABORATOIRE	DATE DE PRELEVEMENT	NOM DE L'OPERATEUR
Moquette	Moquette bleue avec couche en mousse	13/09/2019	RHENZOUR Abdessamad
LOCALISATION		RESULTAT	
Sol		Fr2:Amiante non détecté

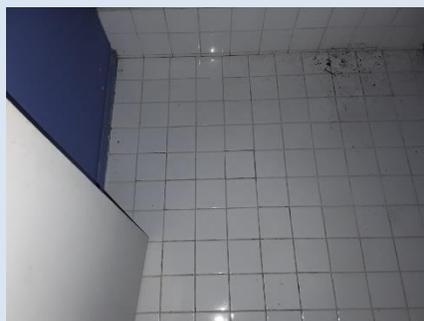
PRELEVEMENT : 63LA50102P004			
NOM DU CLIENT	NUMERO DU DOSSIER	PIECE OU LOCAL	
OPH77	63LA50102 13/09/2019	Salle d'eau (Rez de chaussée)	
ELEMENT	DESCRIPTIF DU LABORATOIRE	DATE DE PRELEVEMENT	NOM DE L'OPERATEUR
Colle carrelage	Colle beige en vrac + colle polymère jaune en faible quantité non séparable	13/09/2019	RHENZOUR Abdessamad
LOCALISATION		RESULTAT	
Sol		Amiante non détecté

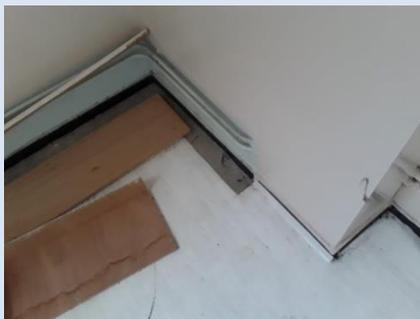
PRELEVEMENT : 63LA50102P005			
NOM DU CLIENT	NUMERO DU DOSSIER	PIECE OU LOCAL	
OPH77	63LA50102 13/09/2019	Salle de bains (Rez de chaussée)	
ELEMENT	DESCRIPTIF DU LABORATOIRE	DATE DE PRELEVEMENT	NOM DE L'OPERATEUR
Dalle de sol	Peintures multiples en faible quantité non séparable + colle polymère jaune avec poussières non séparable + ragréage gris	13/09/2019	RHENZOUR Abdessamad
LOCALISATION		RESULTAT	
Sol		Fr1:Amiante non détecté

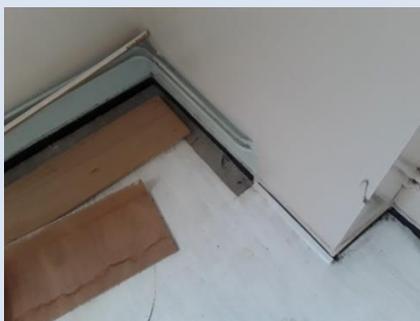
PRELEVEMENT : 63LA50102P005			
NOM DU CLIENT	NUMERO DU DOSSIER	PIECE OU LOCAL	
OPH77	63LA50102 13/09/2019	Salle de bains (Rez de chaussée)	
ELEMENT	DESCRIPTIF DU LABORATOIRE	DATE DE PRELEVEMENT	NOM DE L'OPERATEUR
Dalle de sol	Revêtement bicouche souple beige et rouge	13/09/2019	RHENZOUR Abdessamad
LOCALISATION		RESULTAT	
Sol		Fr2:Amiante non détecté

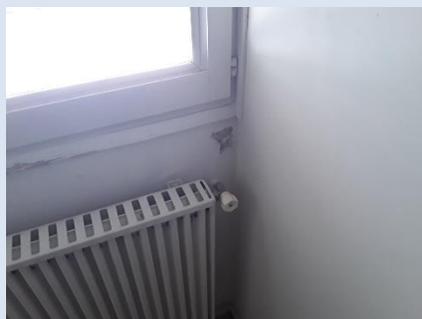
PRELEVEMENT : 63LA50102P007			
NOM DU CLIENT	NUMERO DU DOSSIER		PIECE OU LOCAL
OPH77	63LA50102 13/09/2019		Séjour / Salon (Rez de chaussée)
ELEMENT	DESCRIPTIF DU LABORATOIRE	DATE DE PRELEVEMENT	NOM DE L'OPERATEUR
Enduit / Peinture plaque de plâtre	Peinture non séparable + enduit plâtreux blanc en vrac + carton avec poussières non séparable	13/09/2019	RHENZOUR Abdessamad
LOCALISATION		RESULTAT	
Mur H		Amiante non détecté

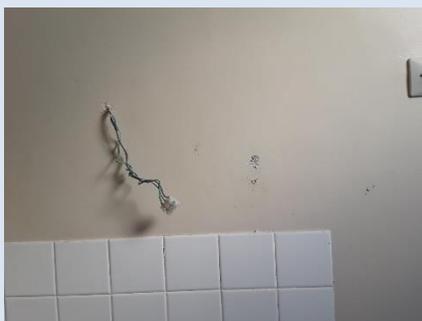
PRELEVEMENT : 63LA50102P008

NOM DU CLIENT	NUMERO DU DOSSIER	PIECE OU LOCAL	
OPH77	63LA50102 13/09/2019	Salle de bains (Rez de chaussée)	
ELEMENT	DESCRIPTIF DU LABORATOIRE	DATE DE PRELEVEMENT	NOM DE L'OPERATEUR
Enduit / Peinture béton	Peintures multiples non séparable + enduit plâtreux blanc en vrac + matériau gris en faible quantité en vrac non séparable	13/09/2019	RHENZOUR Abdessamad
LOCALISATION		RESULTAT	
Mur B		Amiante non détecté

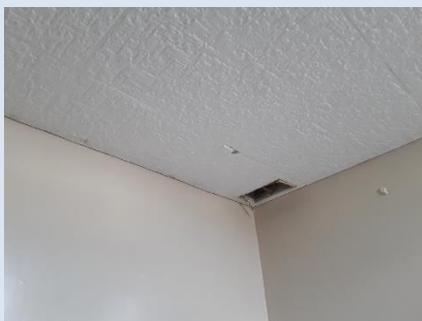
PRELEVEMENT : 63LA50102P009

NOM DU CLIENT	NUMERO DU DOSSIER	PIECE OU LOCAL	
OPH77	63LA50102 13/09/2019	Salle de bains (Rez de chaussée)	
ELEMENT	DESCRIPTIF DU LABORATOIRE	DATE DE PRELEVEMENT	NOM DE L'OPERATEUR
Dalle de polystyrènes	Polystyrène + colle beige en faible quantité non séparable	13/09/2019	RHENZOUR Abdessamad
LOCALISATION		RESULTAT	
Plafond		Amiante non détecté

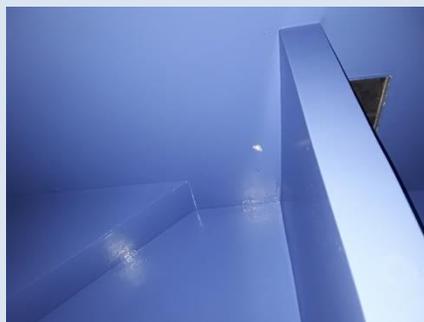
PIECE	ETAGE	ELEMENTS	DESRIPTIF LABORATOIRE	REPERAGE	Echantillon	METHODE	ETAT	RESULTAT
Salle d'eau	Rez de chaussée	Enduit / Peinture plaque de plâtre	Peinture non séparable + carton non séparable + enduit plâtreux blanc en vrac	Plafond	63LA50102P010	RESULTAT ANALYSE	BON ETAT	Amiante détecté (Chrysotile)
Placard 1	Rez de chaussée	Enduit / Peinture plaque de plâtre	Peinture non séparable + carton non séparable + enduit plâtreux blanc en vrac	Plafond	63LA50102P010	ZPSO	BON ETAT	Amiante détecté (Chrysotile)
Placard 2	Rez de chaussée	Enduit / Peinture plaque de plâtre	Peinture non séparable + carton non séparable + enduit plâtreux blanc en vrac	Plafond	63LA50102P010	ZPSO	BON ETAT	Amiante détecté (Chrysotile)
WC	Rez de chaussée	Enduit / Peinture plaque de plâtre	Peinture non séparable + carton non séparable + enduit plâtreux blanc en vrac	Plafond	63LA50102P010	ZPSO	BON ETAT	Amiante détecté (Chrysotile)

PRELEVEMENT : 63LA50102P010			
NOM DU CLIENT	NUMERO DU DOSSIER	PIECE OU LOCAL	
OPH77	63LA50102 13/09/2019	Salle d'eau (Rez de chaussée)	
ELEMENT	DESCRIPTIF DU LABORATOIRE	DATE DE PRELEVEMENT	NOM DE L'OPERATEUR
Enduit / Peinture plaque de plâtre	Peinture non séparable + carton non séparable + enduit plâtreux blanc en vrac	13/09/2019	RHENZOUR Abdessamad
LOCALISATION		RESULTAT	
Plafond		Amiante détecté (Chrysotile)

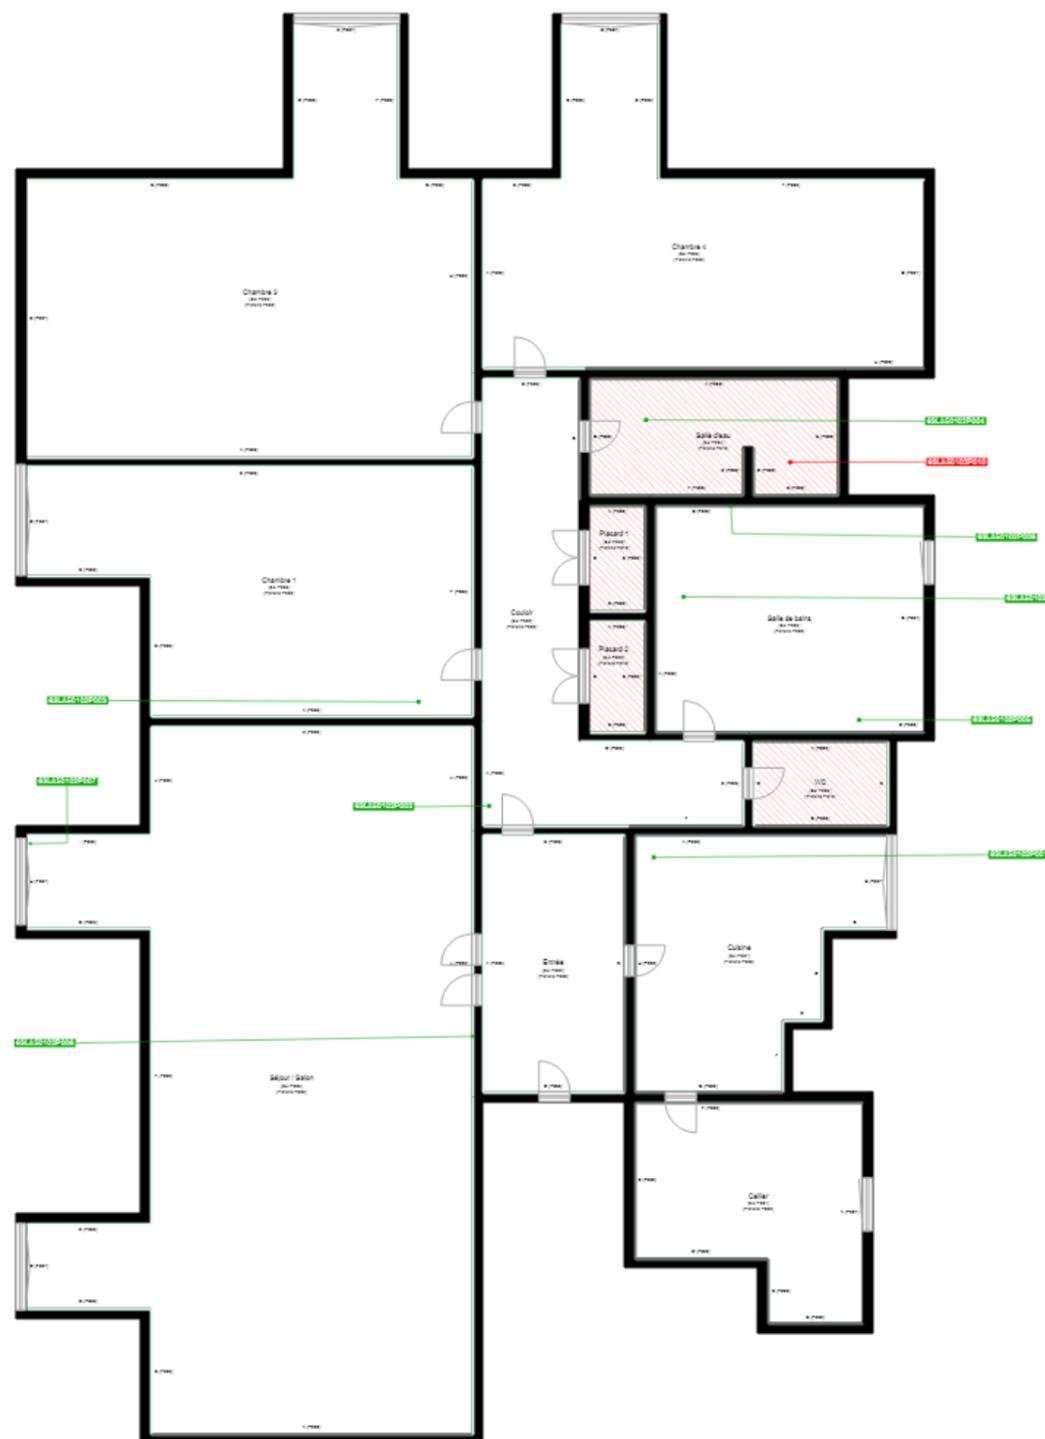
PLANCHE DE REPÉRAGE	Zone : Rez de chaussée	Vue de dessus
Auteur : RHENZOUR Abdessamad	Bien : 63LA50102 - 13 SQUARE SAINT LOUIS 77760 CHAPELLE LA REINE	Chaque support/équipement identifié a fait l'objet d'un sondage par le technicien
