## Rapport de mission de repérage des matériaux et produits contenant de l'amiante avant réalisation de travaux

4 RUE BLANCHE DE CASTILLE

77760 CHAPELLE LA REINE

RAPPORT N° :	63LAB0201	Laboratoire d'Analyses :	ITGA
Repérage réalisé le :	30/10/2018	Adresse laboratoire :	3 RUE ARMAND HERPIN LACROIX - CS 46537 35065 RENNES CEDEX
Accompagnateur :		Numéro d'accréditation :	1-5967
Par :	Guillaume ROGEZ	Organisme d'assurance professionnelle :	AXA France
N° certificat :	8073002	Adresse assurance :	313 Terrasses de l'Arche 92727 NANTERRE CEDEX
Date d'obtention :	09/10/2017	N° de contrat d'assurance :	10063271004
Organisme certificateur	BUREAU VERITAS 60 Avenue du General de Gaulle - Immeuble Le Guillaumet - 92046 PARIS LA DEFENSE	Date de validité :	31/12/2018

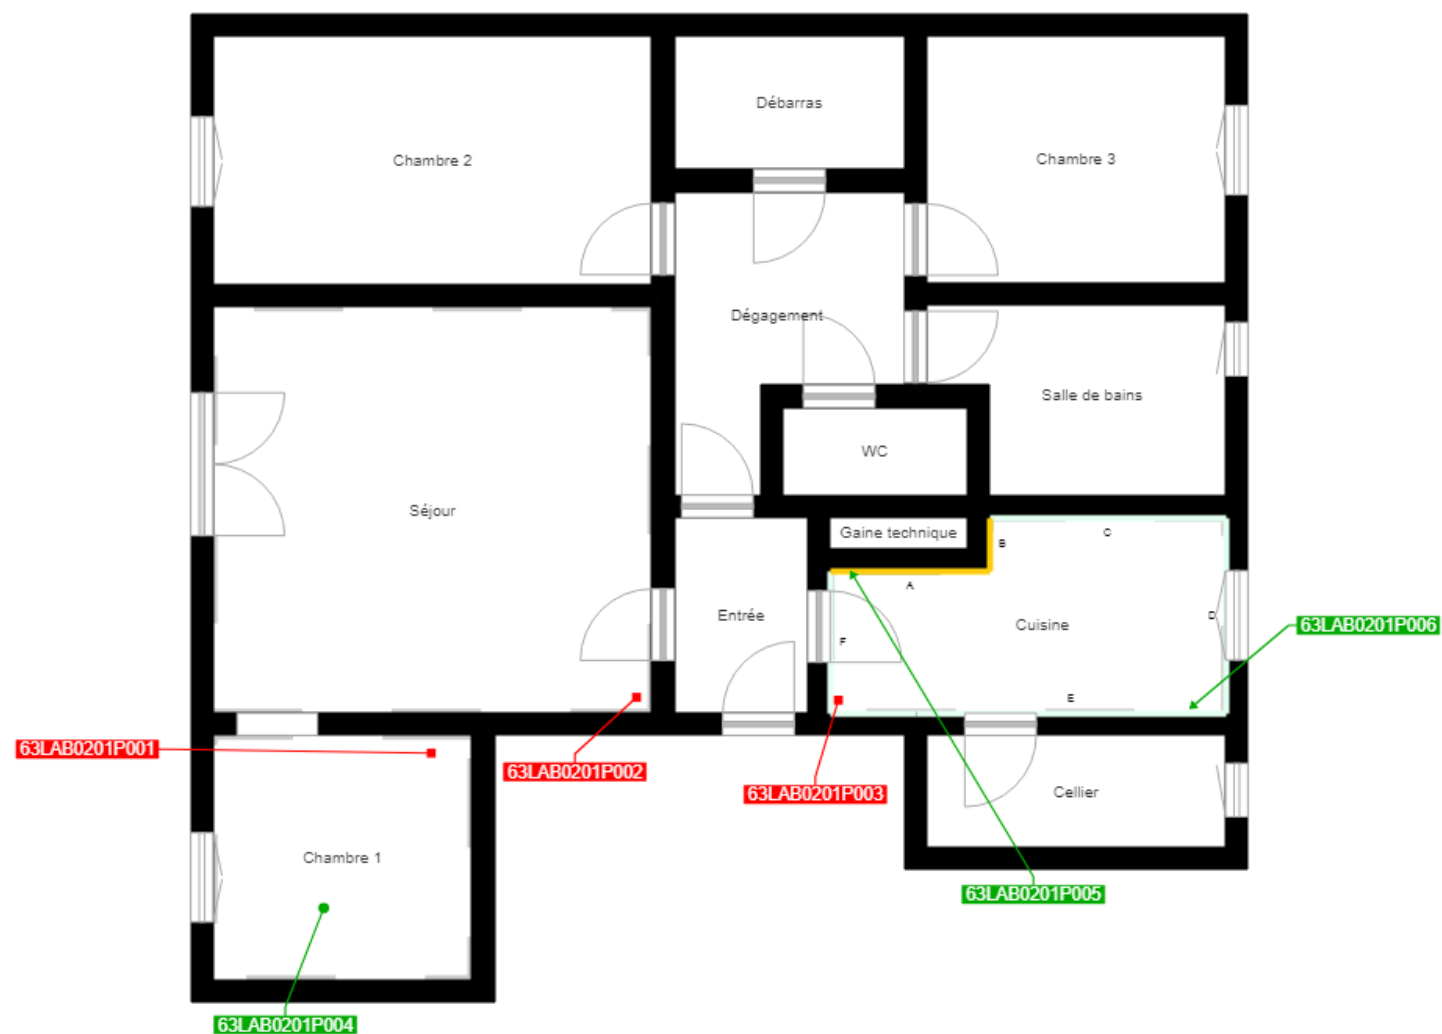
- Prélèvements de sol amiantés
- Prélèvements de sol non amiantés
- Prélèvements de plafonds amiantés
- Prélèvements de plafonds non amiantés
- Prélèvements de murs amiantés
- Prélèvements de murs non amiantés
- Autres types de prélèvements amiantés
- Autres types de prélèvements non amiantés
- Sol amianté
- Plafond amianté
- Sol et Plafond amiantés
