Rapport de mission de repérage des matériaux et produits contenant de l'amiante avant réalisation de travaux

4 RUE BLANCHE DE CASTILLE

MODULE 63LAB0202
77760 LA CHAPELLE LA REINE

| RAPPORT N° : | 63LAB0202 | Laboratoire d'Analyses : | ITGA |

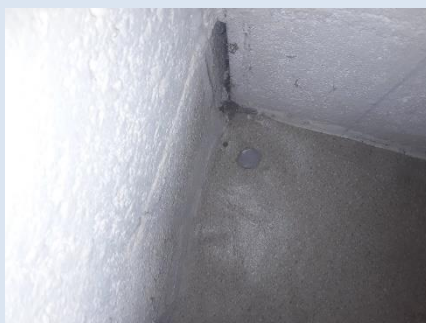
| PRELEVEMENT : 63LAB0202P001 | | | |
|---|---|---|---|
| Sol | | Fr1:Amiante non détecté | |

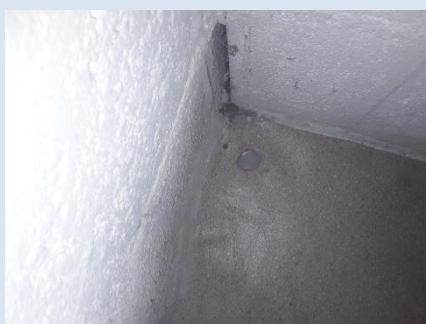
| PRELEVEMENT : 63LAB0202P001 | | | |

| PRELEVEMENT : 63LAB0202P001 | | | |
|---|--|---|---|
| Sol | | Fr2:Amiante non détecté | |

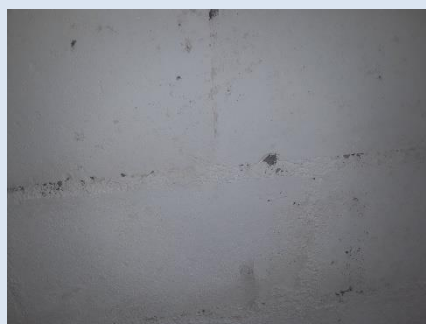
| PRELEVEMENT : 63LAB0202P002 | | | |

| PRELEVEMENT : 63LAB0202P002 | | | |
|---|---|---|---|
| Mur B | | Amiante non détecté | |

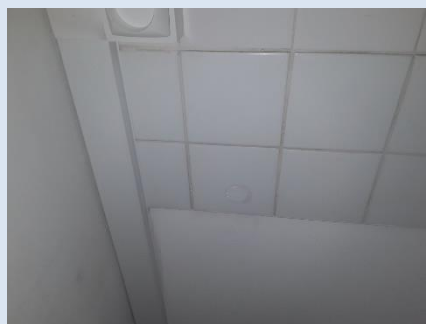
| PRELEVEMENT : 63LAB0202P003 | | | |

| PRELEVEMENT : 63LAB0202P003 | | | |
|---|--|---|---|
| Mur C | | Fr1:Amiante détecté (Chrysotile) | |

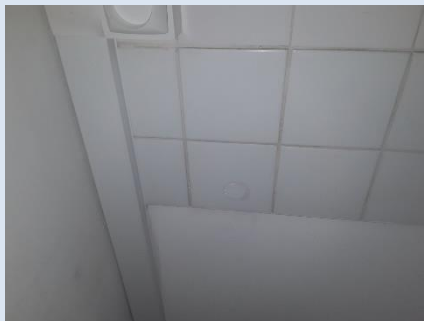
| PRELEVEMENT : 63LAB0202P003 | | | |

| PRELEVEMENT : 63LAB0202P003 | | | |
|---|---|---|---|
| Mur C | | Fr2:Amiante non détecté | |

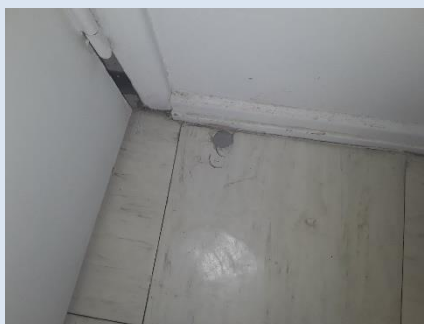
| PRELEVEMENT : 63LAB0202P004 | | | |

| PRELEVEMENT : 63LAB0202P004 | | | |
|---|---|---|---|
| Sols | | Fr1:Amiante non détecté | |

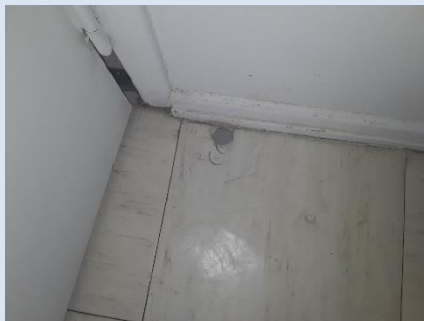
| PRELEVEMENT : 63LAB0202P004 | | | |

| PRELEVEMENT : 63LAB0202P004 | | | |
|---|---|---|---|
| Sols | | Fr2:Amiante détecté (Chrysotile) | |

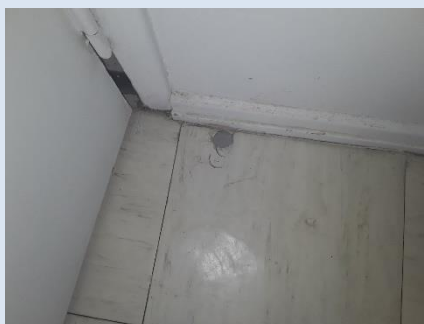
| PRELEVEMENT : 63LAB0202P004 | | | |

| PRELEVEMENT : 63LAB0202P004 | | | |
|---|---|---|---|
| Sols | | Fr3:Amiante non détecté | |

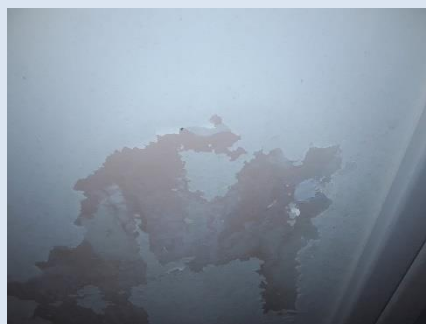
| PRELEVEMENT : 63LAB0202P005 | | | |

| PRELEVEMENT : 63LAB0202P005 | | | |
|---|--|---|---|
| Mur D | | Amiante non détecté | |

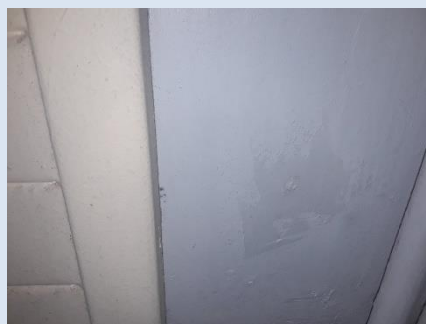
| PRELEVEMENT : 63LAB0202P008 | | | |

| PRELEVEMENT : 63LAB0202P008 | | | |
|---|---|---|---|
| Mur D | | Présence de fibres d'amiante (*) | |

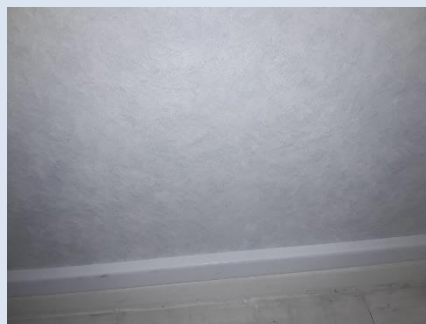
| PRELEVEMENT : 63LAB0202P009 | | | |

| PRELEVEMENT : 63LAB0202P009 | | | |
|---|--|---|---|
| Mur C | | Amiante non détecté | |

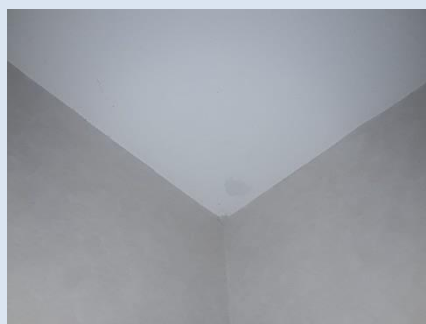
| PRELEVEMENT : 63LAB0202P010 | | | |

| PRELEVEMENT : 63LAB0202P010 | | | |
|---|--|---|---|
| Plafond | | Amiante détecté (Chrysotile) | |

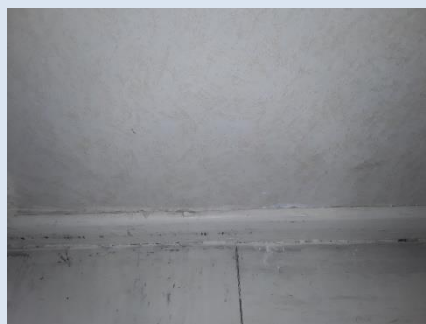
| PRELEVEMENT : 63LAB0202P011 | | | |

| PRELEVEMENT : 63LAB0202P011 | | | |
|---|---|---|---|
| Mur B | | Amiante non détecté | |

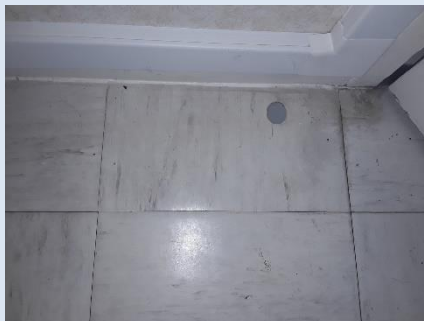
| PRELEVEMENT : 63LAB0202P012 | | | |

| PRELEVEMENT : 63LAB0202P012 | | | |
|---|---|---|---|
| Sol | | Fr1:Amiante non détecté | |

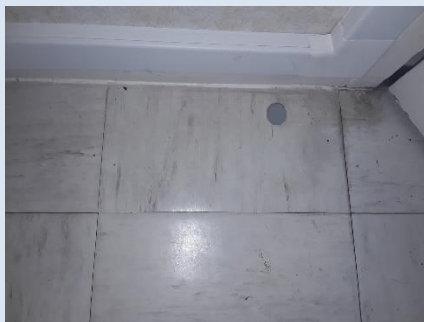
| PRELEVEMENT : 63LAB0202P012 | | | |

| PRELEVEMENT : 63LAB0202P012 | | | |
|---|--|---|---|
| Sol | | Fr2:Amiante détecté (Chrysotile) | |
