## Rapport de mission de repérage des matériaux et produits contenant de l'amiante avant réalisation de travaux

Norme NF X 46-020 V .2017

6 RUE BLANCHE DE CASTILLE

RAPPORT N° :	63LAC0002	Laboratoire d'Analyses :	ITGA
Repérage réalisé le :	03/09/2019	Adresse laboratoire :	3 RUE ARMAND HERPIN LACROIX - CS 46537 35065 RENNES CEDEX
Accompagnateur :		Numéro d'accréditation :	1-5967
Par :	Lyes IZABACHENE	Organisme d'assurance professionnelle :	AXA France
N° certificat :	1378	Adresse assurance :	313 Terrasses de l'Arche 92727 NANTERRE CEDEX
Date d'obtention :	03/09/2015	N° de contrat d'assurance :	10158549604
Organisme certificateur	CEBTP ZAC La Clef Saint Pierre - 12 Avenue Gay Lussac - 78990 ELANCOURT	Date de validité :	31/12/2019

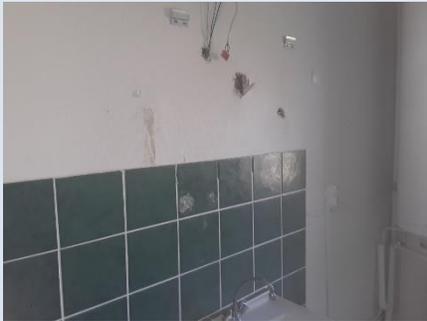
PRELEVEMENT : 63LAC0002P001			
NOM DU CLIENT	NUMERO DU DOSSIER	PIECE OU LOCAL	
OPH77	63LAC0002 03/09/2019	Salle de bains (Rez de chaussée)	
ELEMENT	DESCRIPTIF DU LABORATOIRE	DATE DE PRELEVEMENT	NOM DE L'OPERATEUR
Enduit / Calicot	Peintures multiples non séparable + toile fibreuse blanche non séparable + enduit plâtreux blanc non séparable + papier non séparable + carton non séparable + matériau plâtreux blanc non séparable	03/09/2019	IZABACHENE Lyes
LOCALISATION		RESULTAT	
Mur C		Amiante non détecté	
EMPLACEMENT

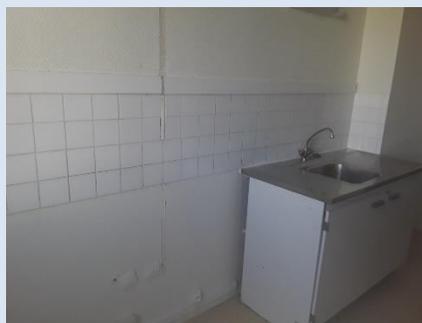
PRELEVEMENT : 63LAC0002P002			
NOM DU CLIENT	NUMERO DU DOSSIER	PIECE OU LOCAL	
OPH77	63LAC0002 03/09/2019	Cuisine (Rez de chaussée)	
ELEMENT	DESCRIPTIF DU LABORATOIRE	DATE DE PRELEVEMENT	NOM DE L'OPERATEUR
Enduit / Calicot	Peintures multiples non séparable + toile fibreuse blanche non séparable + enduit plâtreux blanc non séparable + papier non séparable + carton non séparable + matériau plâtreux blanc non séparable	03/09/2019	IZABACHENE Lyes
LOCALISATION		RESULTAT	
Mur C		Amiante non détecté

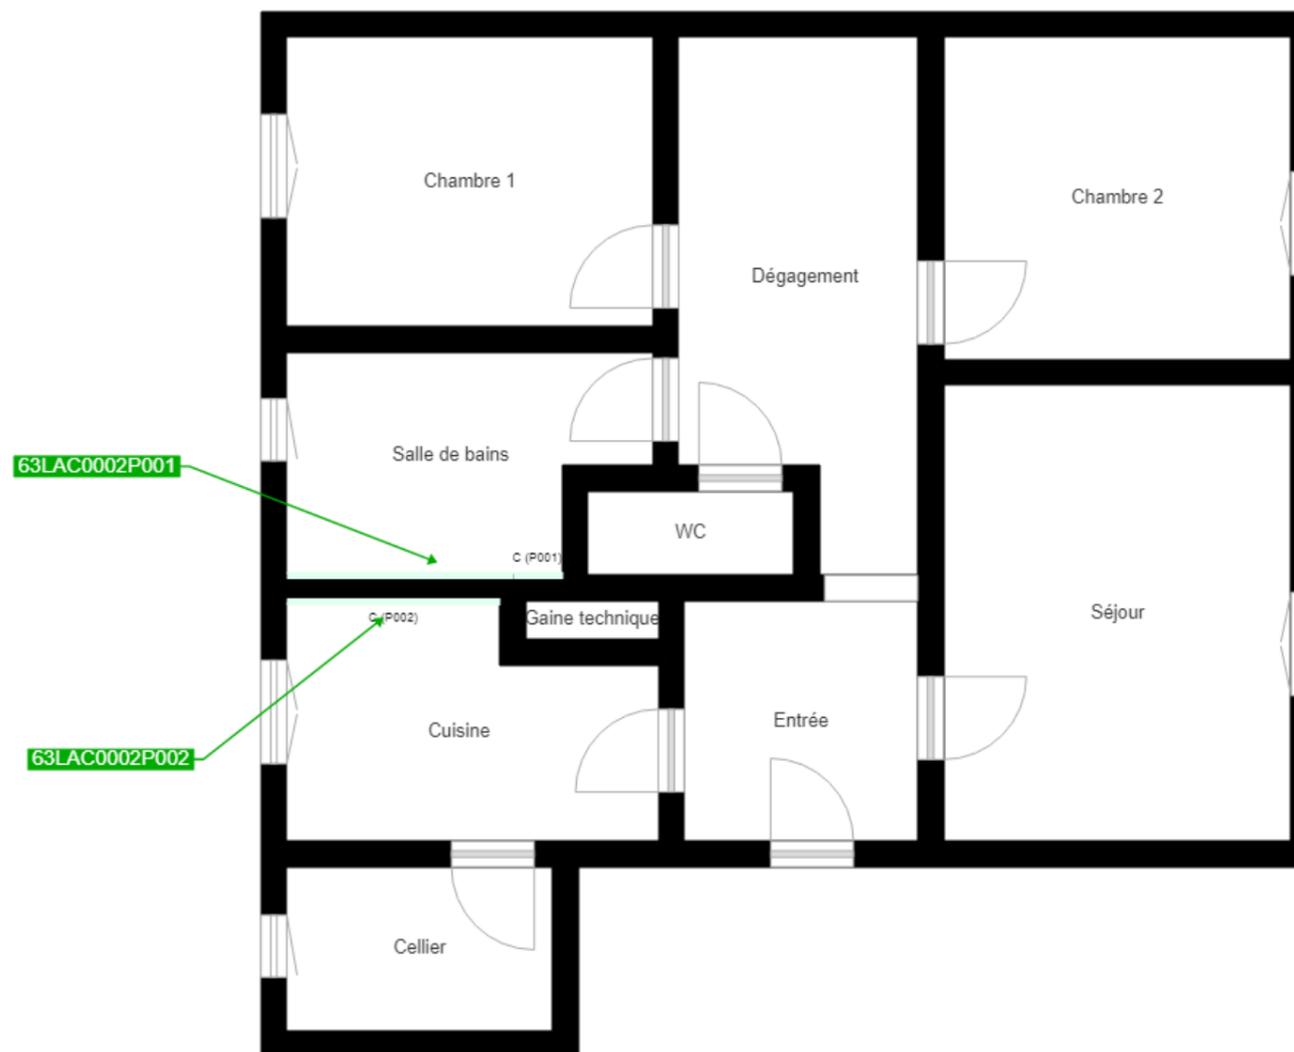
<b>PLANCHE DE REPÉRAGE</b>	Zone : Rez de chaussée	Vue de dessus
Auteur : IZABACHENE Lyes	Bien : 63LAC0002 - 2 6 RUE BLANCHE DE CASTILLE 77760 CHAPELLE LA REINE	Chaque support/équipement identifié a fait l'objet d'un sondage par le technicien
