## Rapport de mission de repérage des matériaux et produits contenant de l'amiante avant réalisation de travaux

Norme NF X 46-020 V .2017

6 Rue Blanche de Castille - Logement 2 - ESC AC

RAPPORT N° :	63LAC0202	Laboratoire d'Analyses :	ITGA
Repérage réalisé le :	20/11/2019	Adresse laboratoire :	3 RUE ARMAND HERPIN LACROIX - CS 46537 35065 RENNES CEDEX
Accompagnateur :		Numéro d'accréditation :	1-5967
Par :	Abdessamad RHENZOUR	Organisme d'assurance professionnelle :	AXA France
N° certificat :	DTI3342	Adresse assurance :	313 Terrasses de l'Arche 92727 NANTERRE CEDEX
Date d'obtention :	23/11/2017	N° de contrat d'assurance :	10158549604
Organisme certificateur	DEKRA 5 avenue Garlande - 92220 BAGNEUX	Date de validité :	31/12/2019

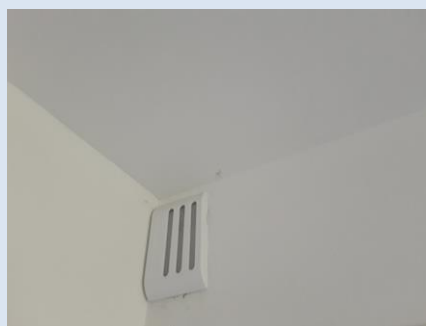
PRELEVEMENT : 63LAC0202P002			
NOM DU CLIENT	NUMERO DU DOSSIER	PIECE OU LOCAL	
HABITAT 77-OPH DE SEINE ET MARNE	63LAC0202 20/11/2019	Salle de bains (R+2)	
ELEMENT	DESCRIPTIF DU LABORATOIRE	DATE DE PRELEVEMENT	NOM DE L'OPERATEUR
Enduit / Peinture béton	Peintures multiples non séparable + enduit plâtreux blanc en vrac + toile fibreuse blanche non séparable	20/11/2019	RHENZOUR Abdessamad
LOCALISATION		RESULTAT	
Plafond		Amiante détecté (Chrysotile)

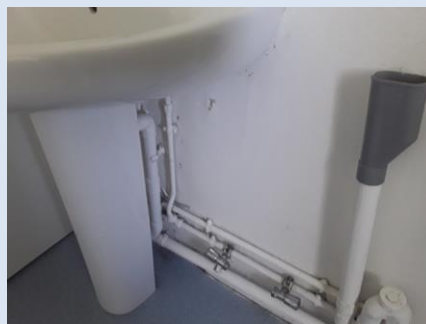
PRELEVEMENT : 63LAC0202P003			
NOM DU CLIENT	NUMERO DU DOSSIER	PIECE OU LOCAL	
HABITAT 77-OPH DE SEINE ET MARNE	63LAC0202 20/11/2019	Salle de bains (R+2)	
ELEMENT	DESCRIPTIF DU LABORATOIRE	DATE DE PRELEVEMENT	NOM DE L'OPERATEUR
Enduit / Peinture plaque de plâtre	Peintures multiples non séparable + enduit plâtreux blanc en vrac + toile fibreuse beige non séparable + carton non séparable	20/11/2019	RHENZOUR Abdessamad
LOCALISATION		RESULTAT	
Mur C		Amiante non détecté

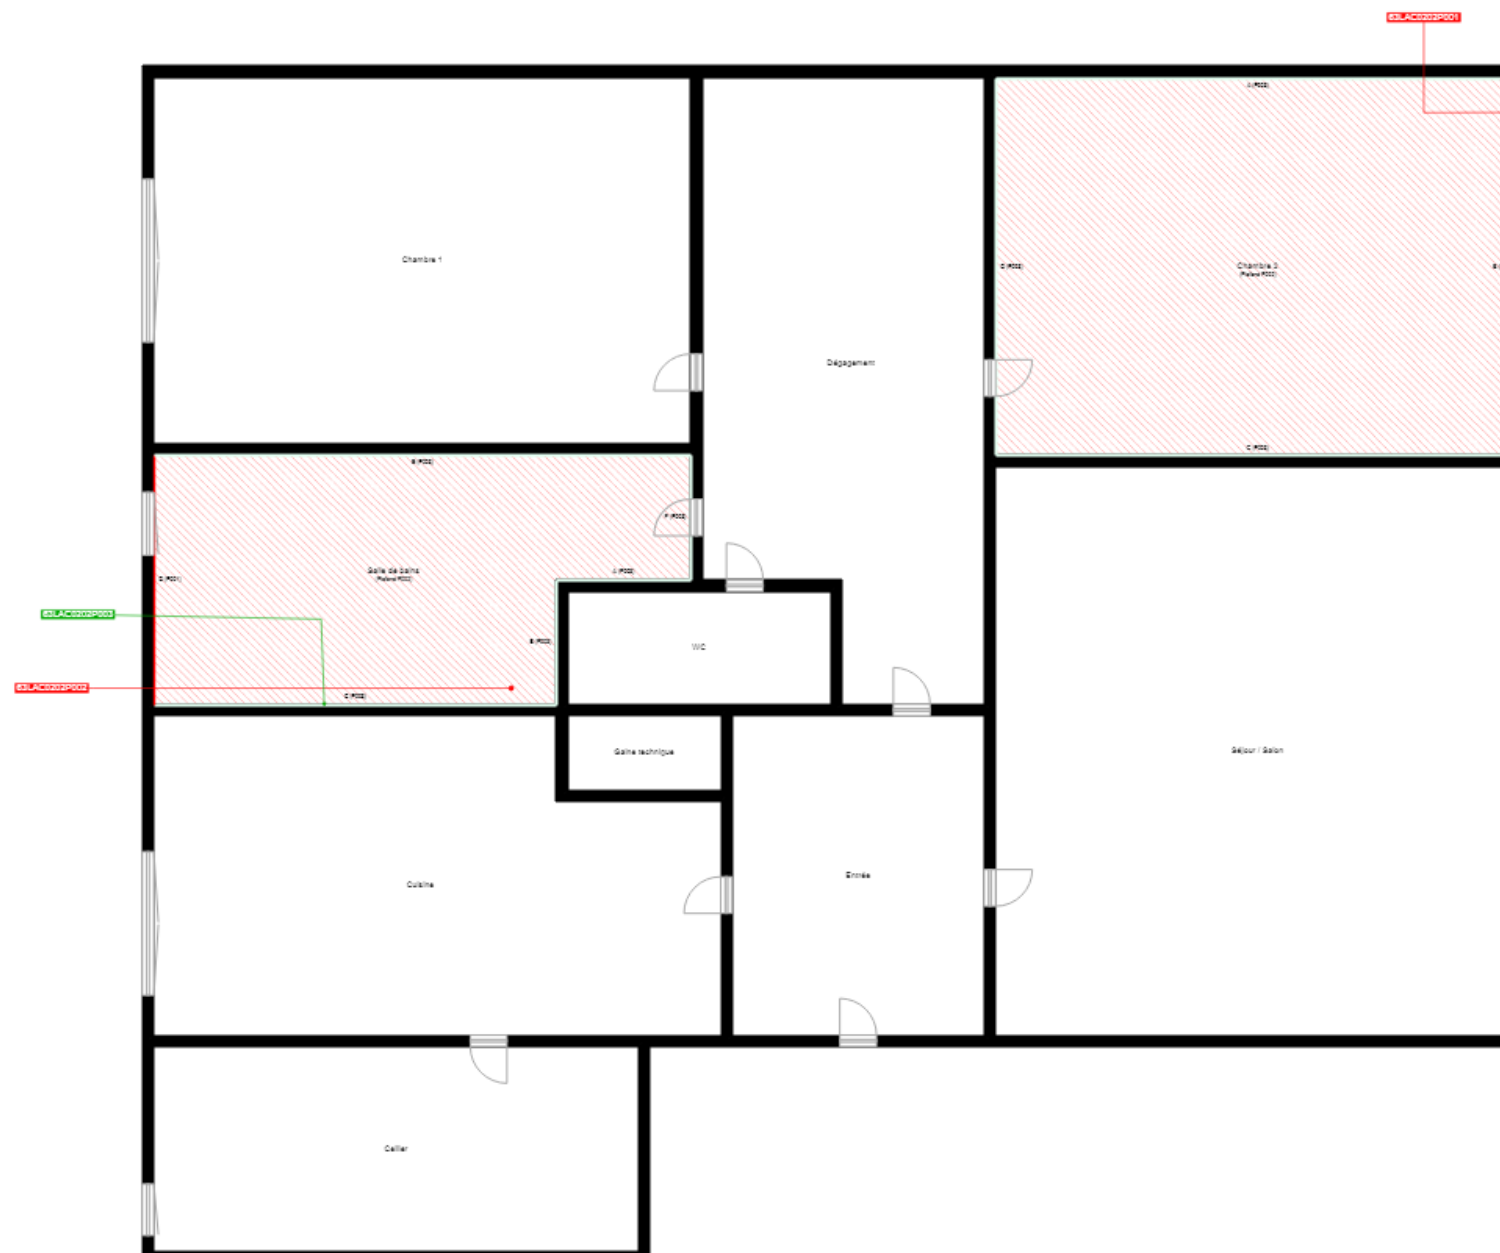
<b>PLANCHE DE REPÉRAGE</b>	Zone : R+2	Vue de dessus
Auteur : RHENZOUR Abdessamad	Bien : 63LAC0202 - 6 Rue Blanche de Castille - Logement 2 - ESC AC 77760 CHAPELLE LA REINE	Chaque support/équipement identifié a fait l'objet d'un sondage par le technicien
