Rapport de mission de repérage des matériaux et produits contenant de l'amiante avant réalisation de travaux

Norme NF X 46-020 V .2017

20 RUE D ESTIENNE D ORVES

77000 MELUN

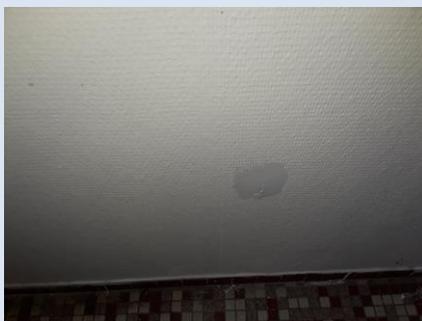
PRELEVEMENT : 62LAD0301P001			
NOM DU CLIENT	NUMERO DU DOSSIER		PIECE OU LOCAL
OPH77	62LAD0301 25/10/2019		Cuisine (R+3)
ELEMENT	DESCRIPTIF DU LABORATOIRE	DATE DE PRELEVEMENT	NOM DE L'OPERATEUR
Papier peint	Peinture non séparable + carton non séparable + toile fibreuse blanche non séparable + matériau plâtreux blanc	25/10/2019	GONZALES Vincent
LOCALISATION		RESULTAT	
Mur C		Amiante non détecté

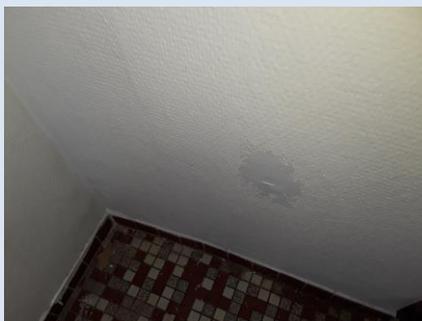
PRELEVEMENT : 62LAD0301P002			
NOM DU CLIENT	NUMERO DU DOSSIER		PIECE OU LOCAL
OPH77	62LAD0301 25/10/2019		Cuisine (R+3)
ELEMENT	DESCRIPTIF DU LABORATOIRE	DATE DE PRELEVEMENT	NOM DE L'OPERATEUR
Papier peint	Peinture non séparable + toile fibreuse beige non séparable + matériau plâtreux blanc	25/10/2019	GONZALES Vincent
LOCALISATION		RESULTAT	
Mur D		Amiante non détecté

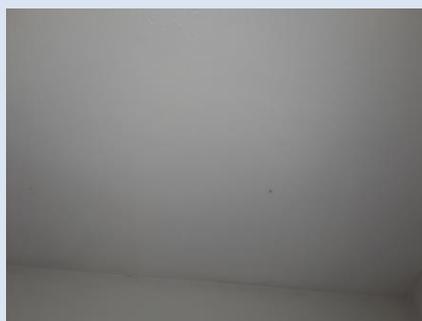
PRELEVEMENT : 62LAD0301P003			
NOM DU CLIENT	NUMERO DU DOSSIER		PIECE OU LOCAL
OPH77	62LAD0301 25/10/2019		Cuisine (R+3)
ELEMENT	DESCRIPTIF DU LABORATOIRE	DATE DE PRELEVEMENT	NOM DE L'OPERATEUR
Peinture	Matériau plâtreux blanc en vrac non séparable + peinture	25/10/2019	GONZALES Vincent
LOCALISATION		RESULTAT	
Plafond		Amiante non détecté

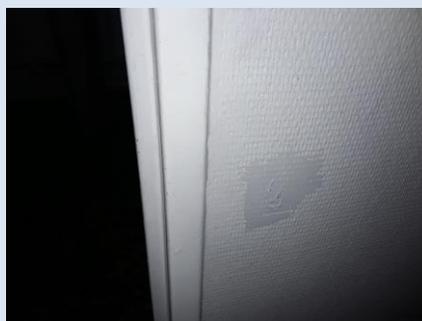
PRELEVEMENT : 62LAD0301P004			
NOM DU CLIENT	NUMERO DU DOSSIER		PIECE OU LOCAL
OPH77	62LAD0301 25/10/2019		Entrée (R+3)
ELEMENT	DESCRIPTIF DU LABORATOIRE	DATE DE PRELEVEMENT	NOM DE L'OPERATEUR
Papier peint	Peintures multiples non séparable + carton non séparable + matériau plâtreux blanc + toile fibreuse blanche non séparable	25/10/2019	GONZALES Vincent
LOCALISATION		RESULTAT	
Mur B		Amiante non détecté

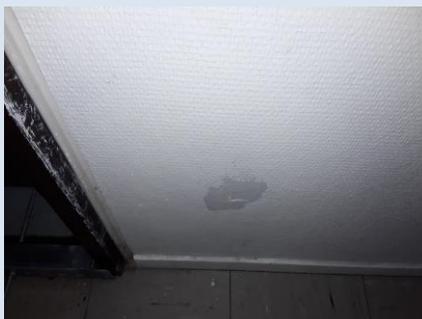
PRELEVEMENT : 62LAD0301P005			
NOM DU CLIENT	NUMERO DU DOSSIER		PIECE OU LOCAL
OPH77	62LAD0301 25/10/2019		Entrée (R+3)
ELEMENT	DESCRIPTIF DU LABORATOIRE	DATE DE PRELEVEMENT	NOM DE L'OPERATEUR
Papier peint	Peinture non séparable + toile fibreuse blanche non séparable + matériau plâtreux blanc en vrac	25/10/2019	GONZALES Vincent
LOCALISATION		RESULTAT	
Mur D		Amiante non détecté

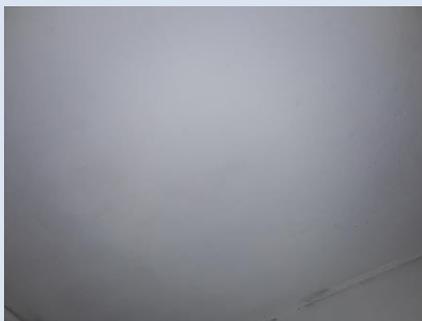
PRELEVEMENT : 62LAD0301P006			
NOM DU CLIENT	NUMERO DU DOSSIER		PIECE OU LOCAL
OPH77	62LAD0301 25/10/2019		Entrée (R+3)
ELEMENT	DESCRIPTIF DU LABORATOIRE	DATE DE PRELEVEMENT	NOM DE L'OPERATEUR
Peinture	Peintures multiples en vrac	25/10/2019	GONZALES Vincent
LOCALISATION		RESULTAT	
Plafond		Amiante non détecté
