## Rapport de mission de repérage des matériaux et produits contenant de l'amiante avant réalisation de travaux

10 RUE BANCHE CASTILLE

77760 LA CHAPELLE LA REINE

RAPPORT N° :	63LAE0001	Laboratoire d'Analyses :	ITGA
Repérage réalisé le :	15/10/2018	Adresse laboratoire :	3 RUE ARMAND HERPIN LACROIX - CS 46537 35065 RENNES CEDEX
Accompagnateur :		Numéro d'accréditation :	1-5967
Par :	Gaetan BEDEL	Organisme d'assurance professionnelle :	AXA France
N° certificat :	CPDI3869	Adresse assurance :	313 Terrasses de l'Arche 92727 NANTERRE CEDEX
Date d'obtention :	22/04/2016	N° de contrat d'assurance :	10063271004
Organisme certificateur	I.CERT PARC EDONIA - BAT G - RUE DE LA TERRE VICTORIA - 35760 SAINT GREGOIRE	Date de validité :	31/12/2018

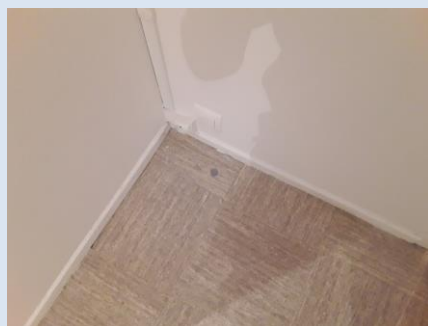
PRELEVEMENT : 63LAE0001P001			
NOM DU CLIENT	NUMERO DU DOSSIER		PIECE OU LOCAL
OPH77	63LAE0001 15/10/2018		Cuisine
ELEMENT	DESCRIPTIF DU LABORATOIRE	DATE DE PRELEVEMENT	NOM DE L'OPERATEUR
Dalle de sol	Colle polymère jaune non séparable + dalle dure cassante grise	15/10/2018	BEDEL Gaetan
LOCALISATION		RESULTAT	
Sol		Fr1:Amiante détecté (Chrysotile)

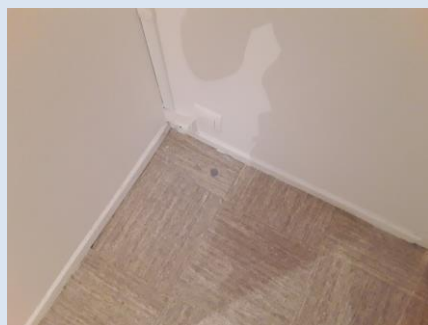
PRELEVEMENT : 63LAE0001P001			
NOM DU CLIENT	NUMERO DU DOSSIER		PIECE OU LOCAL
OPH77	63LAE0001 15/10/2018		Cuisine
ELEMENT	DESCRIPTIF DU LABORATOIRE	DATE DE PRELEVEMENT	NOM DE L'OPERATEUR
Dalle de sol	Colle bitumineuse noire en faible quantité + ragréage gris en faible quantité non séparable	15/10/2018	BEDEL Gaetan
LOCALISATION		RESULTAT	
Sol		Fr2:Amiante détecté (Chrysotile)

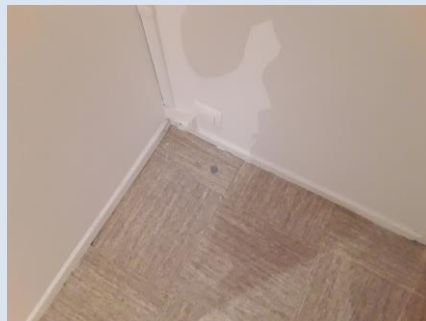
PRELEVEMENT : 63LAE0001P001			
NOM DU CLIENT	NUMERO DU DOSSIER	PIECE OU LOCAL	
OPH77	63LAE0001 15/10/2018	Cuisine	
ELEMENT	DESCRIPTIF DU LABORATOIRE	DATE DE PRELEVEMENT	NOM DE L'OPERATEUR
Dalle de sol	Revêtement bicouche souple beige et rouge	15/10/2018	BEDEL Gaetan
LOCALISATION		RESULTAT	
Sol		Fr3:Amiante non détecté

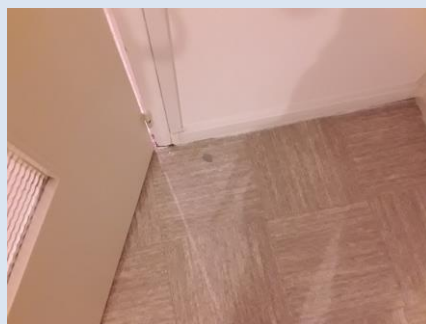
PRELEVEMENT : 63LAE0001P002			
NOM DU CLIENT	NUMERO DU DOSSIER	PIECE OU LOCAL	
OPH77	63LAE0001 15/10/2018	Séjour	
ELEMENT	DESCRIPTIF DU LABORATOIRE	DATE DE PRELEVEMENT	NOM DE L'OPERATEUR
Dalle de sol	Revêtement bicouche souple beige et rouge	15/10/2018	BEDEL Gaetan
LOCALISATION		RESULTAT	
Sol		Fr1:Amiante non détecté

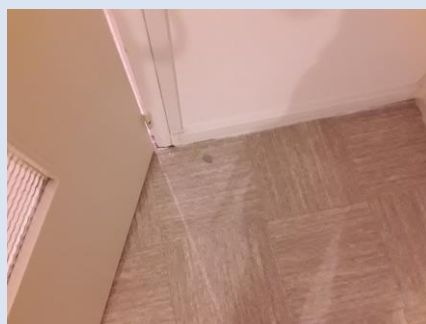
PRELEVEMENT : 63LAE0001P002			
NOM DU CLIENT	NUMERO DU DOSSIER	PIECE OU LOCAL	
OPH77	63LAE0001 15/10/2018	Séjour	
ELEMENT	DESCRIPTIF DU LABORATOIRE	DATE DE PRELEVEMENT	NOM DE L'OPERATEUR
Dalle de sol	Colle polymère jaune non séparable + dalle dure cassante beige en faible quantité	15/10/2018	BEDEL Gaetan
LOCALISATION		RESULTAT	
Sol		Fr2:Amiante détecté (Chrysotile)

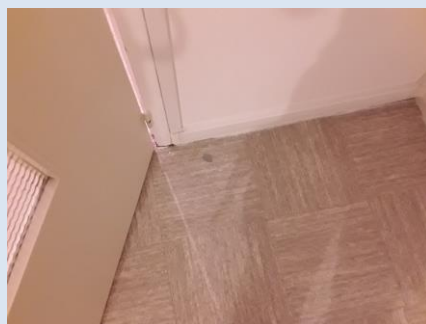
PRELEVEMENT : 63LAE0001P002			
NOM DU CLIENT	NUMERO DU DOSSIER	PIECE OU LOCAL	
OPH77	63LAE0001 15/10/2018	Séjour	
ELEMENT	DESCRIPTIF DU LABORATOIRE	DATE DE PRELEVEMENT	NOM DE L'OPERATEUR
Dalle de sol	Colle bitumineuse noire en faible quantité	15/10/2018	BEDEL Gaetan
LOCALISATION		RESULTAT	
Sol		Fr3:Amiante détecté (Chrysotile)
