## Rapport de mission de repérage des matériaux et produits contenant de l'amiante avant réalisation de travaux

3 ALLEE DES ROSES - APT 1

77760 LA CHAPELLE LA REINE

RAPPORT N° :	63LAG0001	Laboratoire d'Analyses :	ITGA
Repérage réalisé le :	29/11/2017	Adresse laboratoire :	3 RUE ARMAND HERPIN LACROIX - CS 46537 35065 RENNES CEDEX
Accompagnateur :		Numéro d'accréditation :	1-5967
Par :	Gaetan BEDEL	Organisme d'assurance professionnelle :	ALLIANZ
N° certificat :	CPDI3869	Adresse assurance :	Direction Opérations Entreprises 5C Esplanade Charles de Gaulle 33081 BORDEAUX CEDEX
Date d'obtention :	22/04/2016	N° de contrat d'assurance :	55897385
Organisme certificateur	I.CERT PARC EDONIA - BAT G - RUE DE LA TERRE VICTORIA - 35760 SAINT GREGOIRE	Date de validité :	31/12/2017

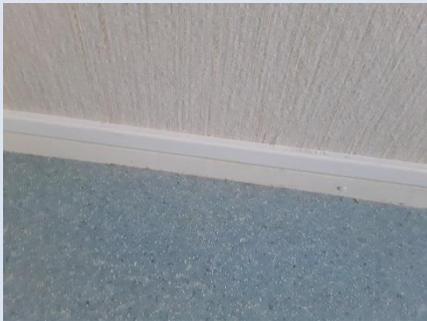
PIECE	ETAGE	ELEMENTS	DESCRIPTIF LABORATOIRE	Echantillon	REPERAGE	ETAT	RESULTAT	METHODE
Chambre 2		Enduit / Peinture béton	Enduit plâtreux blanc en vrac + peinture non séparable + carton non séparable	63LAG0001P001	Mur A	BON ETAT	Amiante non détecté	RESULTAT ANALYSE
Chambre 2		Enduit / Peinture plaque de plâtre	Enduit plâtreux blanc en vrac + peinture non séparable + carton non séparable	63LAG0001P002	Mur D	BON ETAT	Amiante non détecté	RESULTAT ANALYSE
Cuisine		Revêtement souple	Revêtement souple bleu	63LAG0001P003	Sol	BON ETAT	Fr1:Amiante non détecté	RESULTAT ANALYSE
Séjour		Revêtement souple	Revêtement souple beige	63LAG0001P004	Sols	BON ETAT	Fr1:Amiante non détecté	RESULTAT ANALYSE
Chambre 2		Enduit / Peinture béton	Enduit plâtreux blanc en vrac + peinture non séparable + carton non séparable	63LAG0001P001	Mur A	BON ETAT	Amiante non détecté	ZSO

PRELEVEMENT : 63LAG0001P001			
NOM DU CLIENT	NUMERO DU DOSSIER		PIECE OU LOCAL
OPH77	63LAG0001 29/11/2017		Chambre 2
ELEMENT	DESCRIPTIF DU LABORATOIRE	DATE DE PRELEVEMENT	NOM DE L'OPERATEUR
Enduit / Peinture béton	Enduit plâtreux blanc en vrac + peinture non séparable + carton non séparable	29/11/2017	BEDEL Gaetan
LOCALISATION		RESULTAT	
Mur A		Amiante non détecté	
EMPLACEMENT

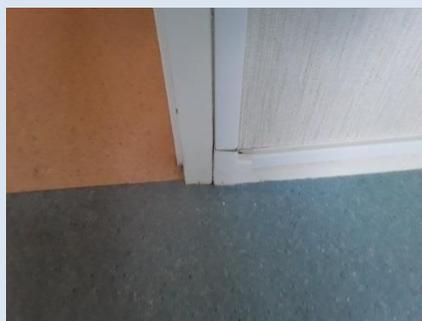
PIECE	ETAGE	ELEMENTS	DESRIPTIF LABORATOIRE	Echantillon	REPERAGE	ETAT	RESULTAT	METHODE
Chambre 2		Enduit / Peinture béton	Enduit plâtreux blanc en vrac + peinture non séparable + carton non séparable	63LAG0001P001	Mur B	BON ETAT	Amiante non détecté	ZSO
Chambre 2		Enduit / Peinture plaque de plâtre	Enduit plâtreux blanc en vrac + peinture non séparable + carton non séparable	63LAG0001P002	Mur C	BON ETAT	Amiante non détecté	ZSO
Chambre 2		Enduit / Peinture plaque de plâtre	Enduit plâtreux blanc en vrac + peinture non séparable + carton non séparable	63LAG0001P002	Mur D	BON ETAT	Amiante non détecté	ZSO

PRELEVEMENT : 63LAG0001P002			
NOM DU CLIENT	NUMERO DU DOSSIER		PIECE OU LOCAL
OPH77	63LAG0001 29/11/2017		Chambre 2
ELEMENT	DESCRIPTIF DU LABORATOIRE	DATE DE PRELEVEMENT	NOM DE L'OPERATEUR
Enduit / Peinture plaque de plâtre	Enduit plâtreux blanc en vrac + peinture non séparable + carton non séparable	29/11/2017	BEDEL Gaetan
LOCALISATION		RESULTAT	
Mur D		Amiante non détecté

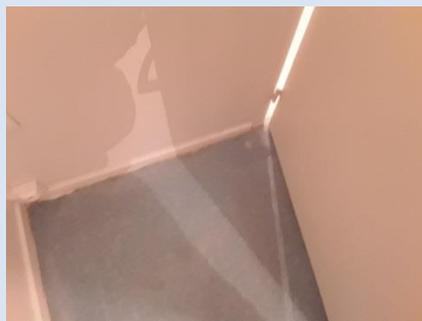
PIECE	ETAGE	ELEMENTS	DESCRIPTIF LABORATOIRE	Echantillon	REPERAGE	ETAT	RESULTAT
Cuisine		Revêtement souple	Colle polymère jaune non séparable + ragréage gris non séparable + colle bitumineuse noire	63LAG0001P003	Sol	BON ETAT	Fr2:Amiante détecté (Chrysotile)
Séjour		Revêtement souple	Colle polymère jaune non séparable + colle bitumineuse noire + matériau beige en vrac non séparable	63LAG0001P004	Sols	BON ETAT	Fr2:Amiante détecté (Chrysotile)

PRELEVEMENT : 63LAG0001P003			
NOM DU CLIENT	NUMERO DU DOSSIER		PIECE OU LOCAL
OPH77	63LAG0001 29/11/2017		Cuisine
ELEMENT	DESCRIPTIF DU LABORATOIRE	DATE DE PRELEVEMENT	NOM DE L'OPERATEUR
Revêtement souple	Revêtement souple bleu	29/11/2017	BEDEL Gaetan
LOCALISATION		RESULTAT	
Sol		Fr1:Amiante non détecté

Fraction Analyisée	Technique analytique et date d'analyse	Résultat	Type d'amiante	Nb de préparations
▶ Revêtement souple bleu	META le 05/12/2017	Amiante non détecté	---	1
▶ Colle polymère jaune non séparable + ragrage gris non séparable + colle bitumineuse noire	MOLP le 04/12/2017	Présence de fibres d'amiante	Chrysotile	2

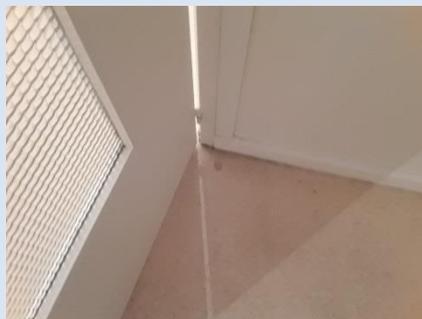
PRELEVEMENT : 63LAG0001P004			
NOM DU CLIENT	NUMERO DU DOSSIER	PIECE OU LOCAL	
OPH77	63LAG0001 29/11/2017	Séjour	
ELEMENT	DESCRIPTIF DU LABORATOIRE	DATE DE PRELEVEMENT	NOM DE L'OPERATEUR
Revêtement souple	Revêtement souple beige	29/11/2017	BEDEL Gaetan
LOCALISATION		RESULTAT	
Sols		Fr1:Amiante non détecté

Fraction Analyisée	Technique analytique et date d'analyse	Résultat	Type d'amiante	Nb de préparations
▶ Revêtement souple beige	META le 05/12/2017	Amiante non détecté	---	1
▶ Colle polymère jaune non séparable + colle bitumineuse noire + matériau beige en vrac non séparable	MOLP le 04/12/2017	Présence de fibres d'amiante	Chrysotile	2
