Rapport de mission de repérage des matériaux et produits contenant de l'amiante avant réalisation de travaux

Norme NF X 46-020 V .2017

1 ALLEE DES SORBIERS

77760 CHAPELLE LA REINE

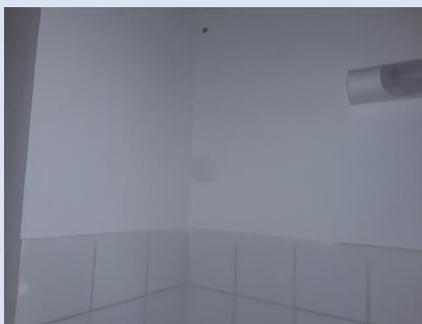
PRELEVEMENT : 63LAJ0101P001			
NOM DU CLIENT	NUMERO DU DOSSIER		PIECE OU LOCAL
OPH77	63LAJ0101 11/09/2019		Cuisine (R+1)
ELEMENT	DESCRIPTIF DU LABORATOIRE	DATE DE PRELEVEMENT	NOM DE L'OPERATEUR
Enduit / Calicot	Peintures multiples non séparable + toile fibreuse blanche non séparable + enduit plâtreux blanc en vrac	11/09/2019	IZABACHENE Lyes
LOCALISATION		RESULTAT	
Mur C		Amiante détecté (Chrysotile)

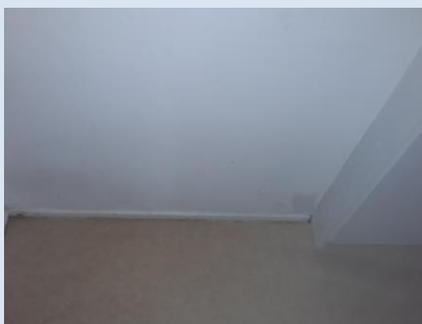
PRELEVEMENT : 63LAJ0101P002			
NOM DU CLIENT	NUMERO DU DOSSIER		PIECE OU LOCAL
OPH77	63LAJ0101 11/09/2019		Cuisine (R+1)
ELEMENT	DESCRIPTIF DU LABORATOIRE	DATE DE PRELEVEMENT	NOM DE L'OPERATEUR
Enduit / Peinture	Peintures multiples non séparable + papier peint non séparable + enduit plâtreux blanc en vrac	11/09/2019	IZABACHENE Lyes
LOCALISATION		RESULTAT	
Mur A		Amiante non détecté

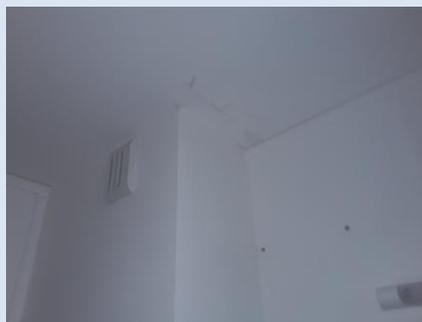
PRELEVEMENT : 63LAJ0101P003			
NOM DU CLIENT	NUMERO DU DOSSIER	PIECE OU LOCAL	
OPH77	63LAJ0101 11/09/2019	Cuisine (NC)	
ELEMENT	DESCRIPTIF DU LABORATOIRE	DATE DE PRELEVEMENT	NOM DE L'OPERATEUR
Enduit / Peinture béton	Peintures multiples non séparable + enduit plâtreux blanc en vrac	11/09/2019	IZABACHENE Lyes
LOCALISATION		RESULTAT	
Plafond		Amiante détecté (Chrysotile)

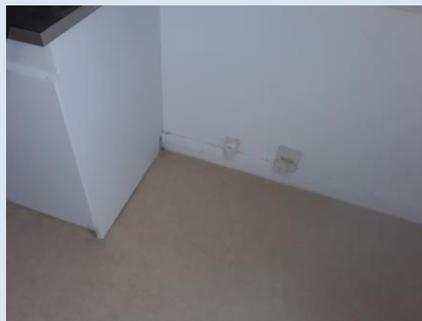
PRELEVEMENT : 63LAJ0101P004			
NOM DU CLIENT	NUMERO DU DOSSIER	PIECE OU LOCAL	
OPH77	63LAJ0101 11/09/2019	Cuisine (NC)	
ELEMENT	DESCRIPTIF DU LABORATOIRE	DATE DE PRELEVEMENT	NOM DE L'OPERATEUR
Revêtement de sols	Revêtement souple beige	11/09/2019	IZABACHENE Lyes
LOCALISATION		RESULTAT	
Sol		Fr1:Amiante non détecté

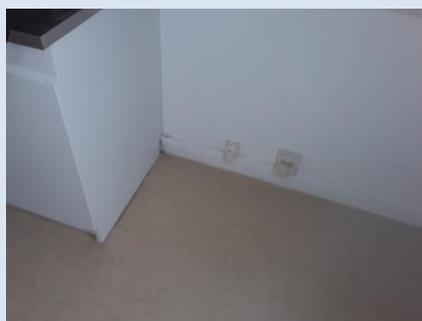
PRELEVEMENT : 63LAJ0101P004			
NOM DU CLIENT	NUMERO DU DOSSIER	PIECE OU LOCAL	
OPH77	63LAJ0101 11/09/2019	Cuisine (NC)	
ELEMENT	DESCRIPTIF DU LABORATOIRE	DATE DE PRELEVEMENT	NOM DE L'OPERATEUR
Revêtement de sols	Colle polymère jaune avec poussières non séparable + ragréage rose	11/09/2019	IZABACHENE Lyes
LOCALISATION		RESULTAT	
Sol		Fr2:Amiante non détecté

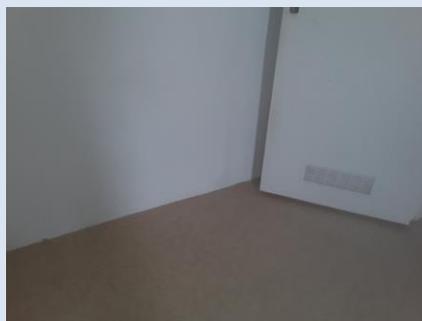
PRELEVEMENT : 63LAJ0101P005			
NOM DU CLIENT	NUMERO DU DOSSIER	PIECE OU LOCAL	
OPH77	63LAJ0101 11/09/2019	Cuisine 2 (R+1)	
ELEMENT	DESCRIPTIF DU LABORATOIRE	DATE DE PRELEVEMENT	NOM DE L'OPERATEUR
Enduit / Peinture béton	Peintures multiples non séparable + toile fibreuse blanche non séparable + enduit plâtreux blanc en vrac	11/09/2019	IZABACHENE Lyes
LOCALISATION		RESULTAT	
Mur C		Amiante non détecté
