Rapport de mission de repérage des matériaux et produits contenant de l'amiante avant réalisation de travaux

3 ALLEE DES SORBIERS

77760 LA CHAPELLE LA REINE

RAPPORT N° :	63LAK0102	Laboratoire d'Analyses :	ITGA
Repérage réalisé le :	02/07/2018	Adresse laboratoire :	3 RUE ARMAND HERPIN LACROIX - CS 46537 35065 RENNES CEDEX
Accompagnateur :		Numéro d'accréditation :	1-5967
Par :	Samuel DUBOS	Organisme d'assurance professionnelle :	AXA France
N° certificat :	CPDI 4697	Adresse assurance :	313 Terrasses de l'Arche 92727 NANTERRE CEDEX
Date d'obtention :	27/01/2018	N° de contrat d'assurance :	10063271004
Organisme certificateur	I.Cert Parc EDONIA - Bâtiment G - Rue de la Terre Victoria - 35760 SAINT GREGOIRE	Date de validité :	31/12/2018

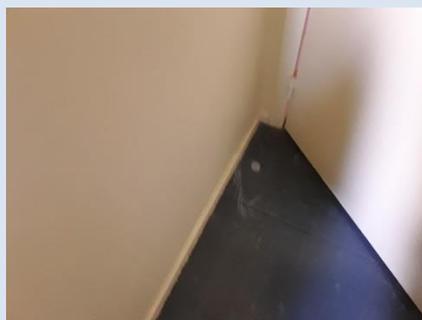
PRELEVEMENT : 63LAK0102P001			
NOM DU CLIENT	NUMERO DU DOSSIER		PIECE OU LOCAL
OPH77	63LAK0102 02/07/2018		Salle de bains
ELEMENT	DESCRIPTIF DU LABORATOIRE	DATE DE PRELEVEMENT	NOM DE L'OPERATEUR
Dalle de sol	Dalle dure cassante bleue	02/07/2018	DUBOS Samuel
LOCALISATION		RESULTAT	
Sol		Fr1:Amiante détecté (Chrysotile)

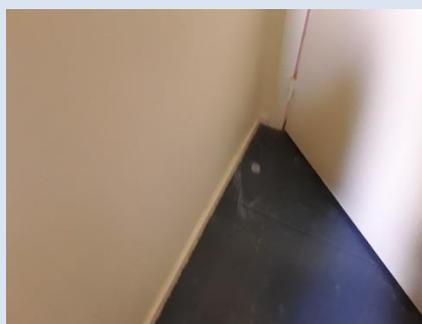
PRELEVEMENT : 63LAK0102P001			
NOM DU CLIENT	NUMERO DU DOSSIER		PIECE OU LOCAL
OPH77	63LAK0102 02/07/2018		Salle de bains
ELEMENT	DESCRIPTIF DU LABORATOIRE	DATE DE PRELEVEMENT	NOM DE L'OPERATEUR
Dalle de sol	Colle bitumineuse noire + ragréage gris en faible quantité non séparable	02/07/2018	DUBOS Samuel
LOCALISATION		RESULTAT	
Sol		Fr2:Amiante détecté (Chrysotile)

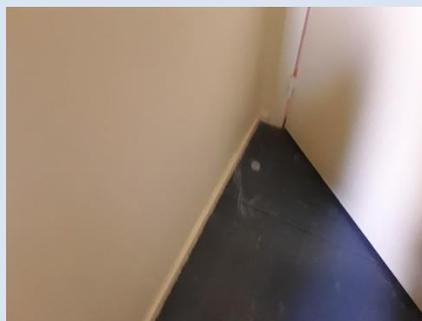
PRELEVEMENT : 63LAK0102P001

NOM DU CLIENT	NUMERO DU DOSSIER	PIECE OU LOCAL	
OPH77	63LAK0102 02/07/2018	Salle de bains	
ELEMENT	DESCRIPTIF DU LABORATOIRE	DATE DE PRELEVEMENT	NOM DE L'OPERATEUR
Dalle de sol	Matériau compact gris hétérogène	02/07/2018	DUBOS Samuel
LOCALISATION		RESULTAT	
Sol		Fr3:Amiante non détecté

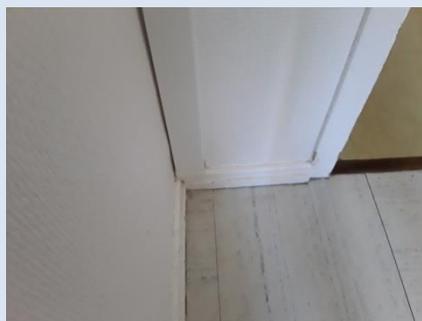
PRELEVEMENT : 63LAK0102P002

NOM DU CLIENT	NUMERO DU DOSSIER	PIECE OU LOCAL	
OPH77	63LAK0102 02/07/2018	Cuisine	
ELEMENT	DESCRIPTIF DU LABORATOIRE	DATE DE PRELEVEMENT	NOM DE L'OPERATEUR
Calicot	Matériau plâtreux blanc + carton non séparable + matériau plâtreux beige en faible quantité non séparable + peintures multiples non séparable	02/07/2018	DUBOS Samuel
LOCALISATION		RESULTAT	
Mur D		Amiante non détecté

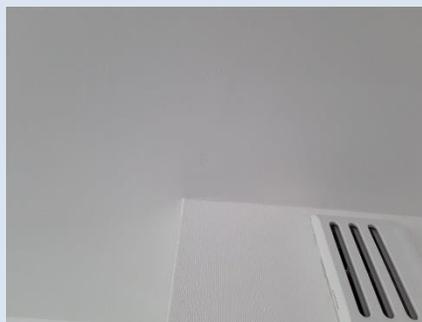
PRELEVEMENT : 63LAK0102P003			
NOM DU CLIENT	NUMERO DU DOSSIER	PIECE OU LOCAL	
OPH77	63LAK0102 02/07/2018	Cuisine	
ELEMENT	DESCRIPTIF DU LABORATOIRE	DATE DE PRELEVEMENT	NOM DE L'OPERATEUR
Enduit / Peinture béton	Enduit beige en vrac + peintures multiples non séparable	02/07/2018	DUBOS Samuel
LOCALISATION		RESULTAT	
Plafond		Amiante non détecté

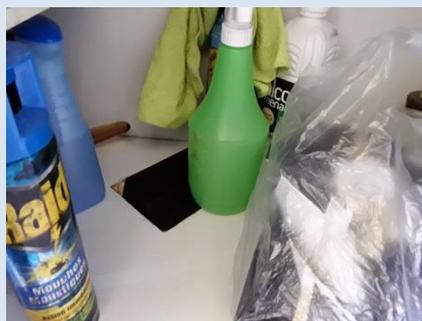
PRELEVEMENT : 63LAK0102P004			
NOM DU CLIENT	NUMERO DU DOSSIER	PIECE OU LOCAL	
OPH77	63LAK0102 02/07/2018	Cuisine	
ELEMENT	DESCRIPTIF DU LABORATOIRE	DATE DE PRELEVEMENT	NOM DE L'OPERATEUR
Tampon bitumineux	Tampon bitumineux noir + peinture non séparable	02/07/2018	DUBOS Samuel
LOCALISATION		RESULTAT	
Sous évier		Amiante non détecté

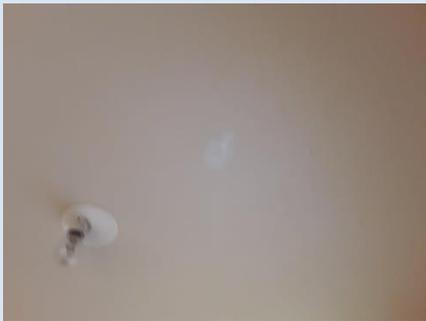
PRELEVEMENT : 63LAK0102P006			
NOM DU CLIENT	NUMERO DU DOSSIER		PIECE OU LOCAL
OPH77	63LAK0102 02/07/2018		Entrée
ELEMENT	DESCRIPTIF DU LABORATOIRE	DATE DE PRELEVEMENT	NOM DE L'OPERATEUR
Enduit / Peinture béton	Enduit plâtreux blanc en vrac + peintures multiples non séparable	02/07/2018	DUBOS Samuel
LOCALISATION		RESULTAT	
Plafond		Amiante non détecté	
EMPLACEMENT

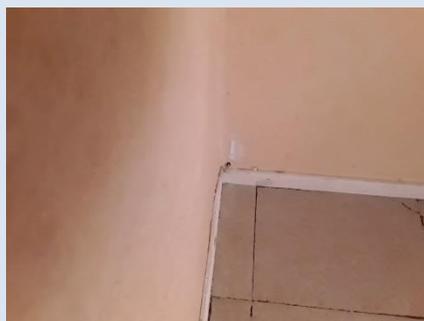
PRELEVEMENT : 63LAK0102P007			
NOM DU CLIENT	NUMERO DU DOSSIER		PIECE OU LOCAL
OPH77	63LAK0102 02/07/2018		Entrée
ELEMENT	DESCRIPTIF DU LABORATOIRE	DATE DE PRELEVEMENT	NOM DE L'OPERATEUR
Calicot	Matériau plâtreux blanc en vrac + carton non séparable + matériau plâtreux blanc non séparable + papier peint non séparable	02/07/2018	DUBOS Samuel
LOCALISATION		RESULTAT	
Mur A		Amiante détecté (Chrysotile)	
EMPLACEMENT
