Rapport de mission de repérage des matériaux et produits contenant de l'amiante avant réalisation de travaux

3 ALLEE DES SORBIERS -APT 201

77760 LA CHAPELLE LA REINE

RAPPORT N° :	63LAK0201	Laboratoire d'Analyses :	ITGA
Repérage réalisé le :	27/09/2017	Adresse laboratoire :	3 RUE ARMAND HERPIN LACROIX - CS 46537 35065 RENNES CEDEX
Accompagnateur :		Numéro d'accréditation :	1-5967
Par :	Mickaël JULIEN	Organisme d'assurance professionnelle :	ALLIANZ
N° certificat :	CPDI 4129	Adresse assurance :	Direction Opérations Entreprises 5C Esplanade Charles de Gaulle 33081 BORDEAUX CEDEX
Date d'obtention :	01/01/2017	N° de contrat d'assurance :	55897385
Organisme certificateur	I.CERT Parc Edonia - Bâtiment G - Rue de la Terre Victoria - 35760 SAINT-GREGOIRE	Date de validité :	31/12/2017

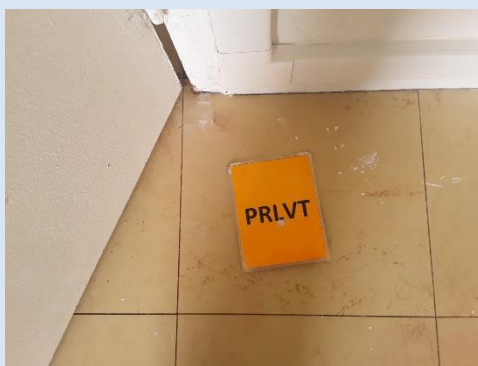
PRELEVEMENT : 63LAK0201P002			
NOM DU CLIENT	NUMERO DU DOSSIER		PIECE OU LOCAL
OPH77	63LAK0201 27/09/2017		Séjour
ELEMENT	DESCRIPTIF DU LABORATOIRE	DATE DE PRELEVEMENT	NOM DE L'OPERATEUR
Dalle de sol	Colle bitumineuse noire + ragréage gris non séparable	27/09/2017	JULIEN Mickaël
LOCALISATION		RESULTAT	
Sol		Fr2:Amiante détecté (Chrysotile)

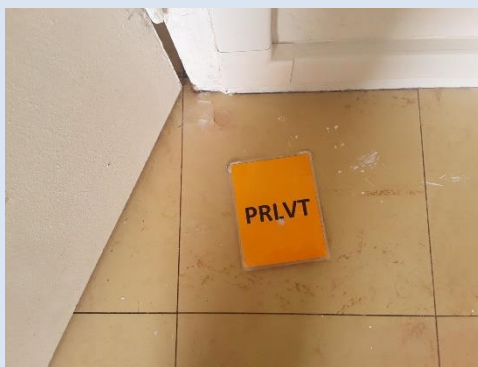
PRELEVEMENT : 63LAK0201P002			
NOM DU CLIENT	NUMERO DU DOSSIER		PIECE OU LOCAL
OPH77	63LAK0201 27/09/2017		Séjour
ELEMENT	DESCRIPTIF DU LABORATOIRE	DATE DE PRELEVEMENT	NOM DE L'OPERATEUR
Dalle de sol	Dalle dure cassante beige	27/09/2017	JULIEN Mickaël
LOCALISATION		RESULTAT	
Sol		Fr1:Amiante détecté (Chrysotile)

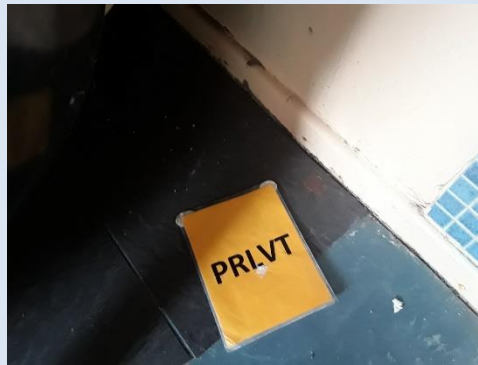
PRELEVEMENT : 63LAK0201P003				
NOM DU CLIENT		NUMERO DU DOSSIER		PIECE OU LOCAL
OPH77		63LAK0201 27/09/2017		Salle de bains
ELEMENT	DESCRIPTIF DU LABORATOIRE	DATE DE PRELEVEMENT	NOM DE L'OPERATEUR	
Dalle de sol	Revêtement cassant gris + colle polymère jaune non séparable + ragréage gris + matériau compact gris	27/09/2017	JULIEN Mickaël	
LOCALISATION			RESULTAT	
Sol			Fr2:Amiante non détecté	
EMPLACEMENT

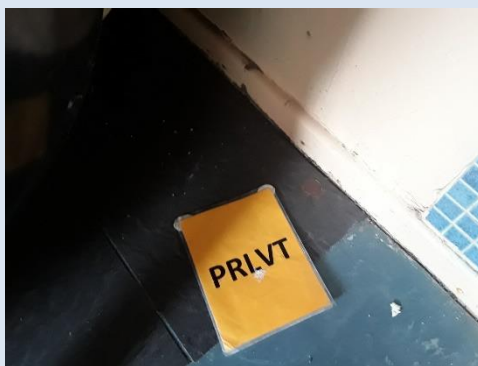
PRELEVEMENT : 63LAK0201P003			
NOM DU CLIENT	NUMERO DU DOSSIER		PIECE OU LOCAL
OPH77	63LAK0201 27/09/2017		Salle de bains
ELEMENT	DESCRIPTIF DU LABORATOIRE	DATE DE PRELEVEMENT	NOM DE L'OPERATEUR
Dalle de sol	Dalle dure cassante bleue	27/09/2017	JULIEN Mickaël
LOCALISATION		RESULTAT	
Sol		Fr1:Amiante détecté (Chrysotile)

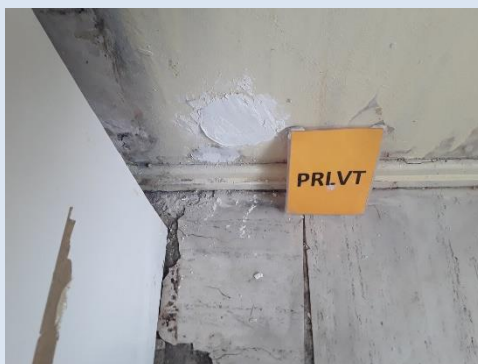
PRELEVEMENT : 63LAK0201P004			
NOM DU CLIENT	NUMERO DU DOSSIER		PIECE OU LOCAL
OPH77	63LAK0201 27/09/2017		Cuisine
ELEMENT	DESCRIPTIF DU LABORATOIRE	DATE DE PRELEVEMENT	NOM DE L'OPERATEUR
Enduit / Peinture plaque de plâtre	Enduit plâtreux blanc + peinture non séparable + carton non séparable	27/09/2017	JULIEN Mickaël
LOCALISATION		RESULTAT	
Mur A		Amiante non détecté

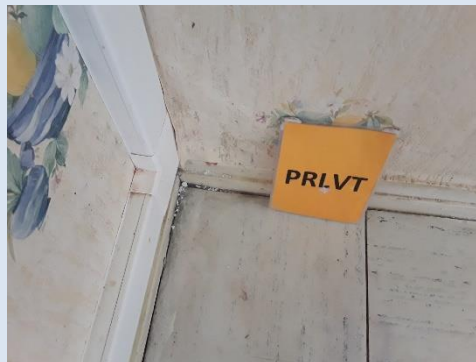
PRELEVEMENT : 63LAK0201P005			
NOM DU CLIENT	NUMERO DU DOSSIER		PIECE OU LOCAL
OPH77	63LAK0201 27/09/2017		Cuisine
ELEMENT	DESCRIPTIF DU LABORATOIRE	DATE DE PRELEVEMENT	NOM DE L'OPERATEUR
Enduit plaque de plâtre	Enduit plâtreux blanc + peinture non séparable + carton non séparable	27/09/2017	JULIEN Mickaël
LOCALISATION		RESULTAT	
Mur B		Amiante détecté (Chrysotile)
