Rapport de mission de repérage des matériaux et produits contenant de l'amiante avant réalisation de travaux

6 PLACE SAINTE GENEVIEVE

77760 LA CHAPELLE LA REINE

RAPPORT N° :	63LAO0202	Laboratoire d'Analyses :	ITGA
Repérage réalisé le :	02/08/2018	Adresse laboratoire :	3 RUE ARMAND HERPIN LACROIX - CS 46537 35065 RENNES CEDEX
Accompagnateur :		Numéro d'accréditation :	1-5967
Par :	Alain LEITE LOPES	Organisme d'assurance professionnelle :	AXA France
N° certificat :	CPDI4715	Adresse assurance :	313 Terrasses de l'Arche 92727 NANTERRE CEDEX
Date d'obtention :	17/01/2018	N° de contrat d'assurance :	10063271004
Organisme certificateur	I.Cert Parc EDONIA - Bâtiment G - Rue de la Terre Victoria - 35760 Saint-Grégoire	Date de validité :	31/12/2018

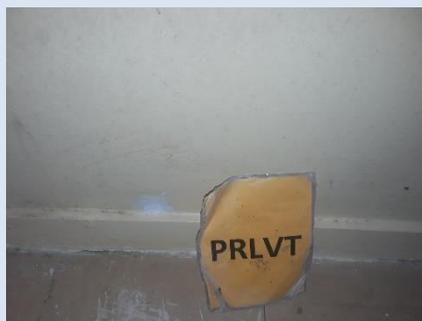
PRELEVEMENT : 63LAO0202P001			
NOM DU CLIENT	NUMERO DU DOSSIER		PIECE OU LOCAL
OPH77	63LAO0202 02/08/2018		Cuisine
ELEMENT	DESCRIPTIF DU LABORATOIRE	DATE DE PRELEVEMENT	NOM DE L'OPERATEUR
Béton	Matériau plâtreux beige en vrac + peintures multiples en faible quantité non séparable	02/08/2018	LEITE LOPES Alain
LOCALISATION		RESULTAT	
Mur A		Amiante non détecté

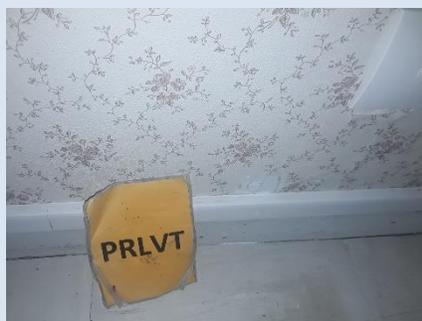
PRELEVEMENT : 63LAO0202P002			
NOM DU CLIENT	NUMERO DU DOSSIER		PIECE OU LOCAL
OPH77	63LAO0202 02/08/2018		Chambre 1
ELEMENT	DESCRIPTIF DU LABORATOIRE	DATE DE PRELEVEMENT	NOM DE L'OPERATEUR
Isolant	Matériau plâtreux beige en vrac + papier non séparable	02/08/2018	LEITE LOPES Alain
LOCALISATION		RESULTAT	
Mur B		Amiante non détecté

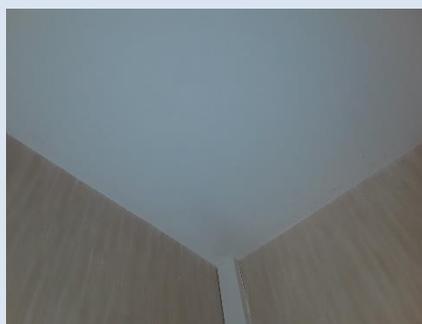
PIECE	ETAGE	ELEMENTS	DESCRIPTIF LABORATOIRE	Echantillon	REPERAGE	ETAT	RESULTAT
Chambre 2		Enduit / Peinture béton	Enduit plâtreux beige en vrac + peintures multiples non séparable	63LAO0202P003	Plafond	BON ETAT	Amiante détecté (Chrysotile)

PRELEVEMENT : 63LAO0202P003			
NOM DU CLIENT	NUMERO DU DOSSIER	PIECE OU LOCAL	
OPH77	63LAO0202 02/08/2018	Chambre 2	
ELEMENT	DESCRIPTIF DU LABORATOIRE	DATE DE PRELEVEMENT	NOM DE L'OPERATEUR
Enduit / Peinture béton	Enduit plâtreux beige en vrac + peintures multiples non séparable	02/08/2018	LEITE LOPES Alain
LOCALISATION		RESULTAT	
Plafond		Amiante détecté (Chrysotile)

Ref dossier client : 63LAO0202-01 - 6 PLACE SAINTE GENEVIEVE 77760 LA CHAPELLE LA REINE Ref échantillon client : 63LAO0202P003 / LOGEMENTS COLLECTIFS - - - / Chambre 2 Plafond Enduit Peinture béton				Ref échantillon ITGA : IT071808-15197 Description ITGA : Enduit plâtreux beige en vrac / Peintures multiples
▶ Enduit plâtreux beige en vrac + peintures multiples non séparable	META	1	09/08/2018	Présence de fibres d'amiante / Chrysotile

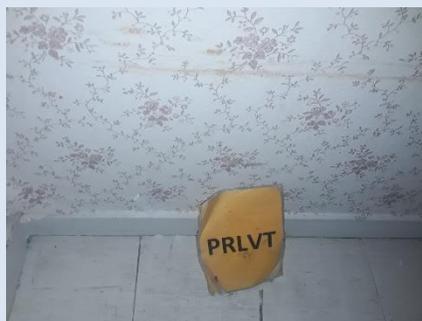
PRELEVEMENT : 63LAO0202P004			
NOM DU CLIENT	NUMERO DU DOSSIER	PIECE OU LOCAL	
OPH77	63LAO0202 02/08/2018	Chambre 1	
ELEMENT	DESCRIPTIF DU LABORATOIRE	DATE DE PRELEVEMENT	NOM DE L'OPERATEUR
Enduit	Enduit plâtreux blanc en vrac + peinture non séparable + papier non séparable	02/08/2018	LEITE LOPES Alain
LOCALISATION		RESULTAT	
Mur D		Amiante non détecté
