Rapport de mission de repérage des matériaux et produits contenant de l'amiante avant réalisation de travaux

Norme NF X 46-020 V .2017

19 AV DE FONTAINEBLEAU

RAPPORT N° :	63LAT0002	Laboratoire d'Analyses :	ITGA
Repérage réalisé le :	07/10/2019	Adresse laboratoire :	3 RUE ARMAND HERPIN LACROIX - CS 46537 35065 RENNES CEDEX
Accompagnateur :		Numéro d'accréditation :	1-5967
Par :	Lyes IZABACHENE	Organisme d'assurance professionnelle :	AXA France
N° certificat :	1378	Adresse assurance :	313 Terrasses de l'Arche 92727 NANTERRE CEDEX
Date d'obtention :	03/09/2015	N° de contrat d'assurance :	10158549604
Organisme certificateur	CEBTP ZAC La Clef Saint Pierre - 12 Avenue Gay Lussac - 78990 ELANCOURT	Date de validité :	31/12/2019

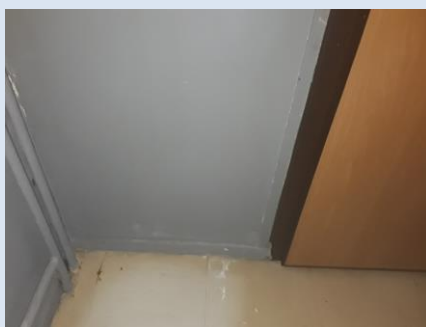
PRELEVEMENT : 63LAT0002P001			
NOM DU CLIENT	NUMERO DU DOSSIER		PIECE OU LOCAL
OPH77	63LAT0002 07/10/2019		Entrée (RC)
ELEMENT	DESCRIPTIF DU LABORATOIRE	DATE DE PRELEVEMENT	NOM DE L'OPERATEUR
Enduit / Peinture béton	Peintures multiples non séparable + papier non séparable + enduit plâtreux blanc	07/10/2019	IZABACHENE Lyes
LOCALISATION		RESULTAT	
Mur D		Amiante non détecté

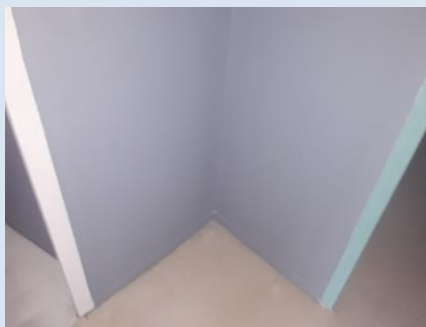
PRELEVEMENT : 63LAT0002P002			
NOM DU CLIENT	NUMERO DU DOSSIER		PIECE OU LOCAL
OPH77	63LAT0002 07/10/2019		Entrée (RC)
ELEMENT	DESCRIPTIF DU LABORATOIRE	DATE DE PRELEVEMENT	NOM DE L'OPERATEUR
Enduit / Calicot	Peintures multiples non séparable + papier non séparable + enduit plâtreux beige	07/10/2019	IZABACHENE Lyes
LOCALISATION		RESULTAT	
Mur C		Amiante détecté (Chrysotile)

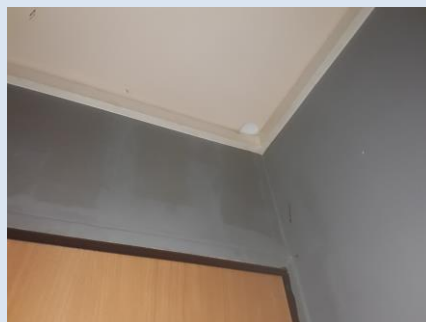
PRELEVEMENT : 63LAT0002P003			
NOM DU CLIENT	NUMERO DU DOSSIER		PIECE OU LOCAL
OPH77	63LAT0002 07/10/2019		Entrée (RC)
ELEMENT	DESCRIPTIF DU LABORATOIRE	DATE DE PRELEVEMENT	NOM DE L'OPERATEUR
Enduit / Peinture béton	Peintures multiples non séparable + enduit beige en vrac	07/10/2019	IZABACHENE Lyes
LOCALISATION		RESULTAT	
Plafond		Amiante détecté (Chrysotile)

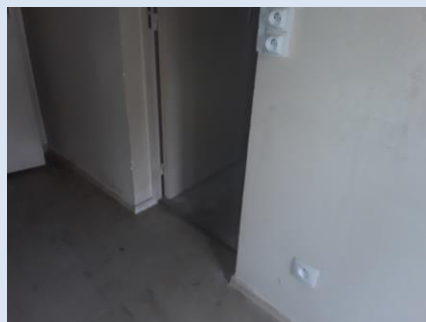
PRELEVEMENT : 63LAT0002P005			
NOM DU CLIENT	NUMERO DU DOSSIER		PIECE OU LOCAL
OPH77	63LAT0002 07/10/2019		Cuisine (RC)
ELEMENT	DESCRIPTIF DU LABORATOIRE	DATE DE PRELEVEMENT	NOM DE L'OPERATEUR
Enduit / Peinture béton	Peinture non séparable + enduit plâtreux blanc	07/10/2019	IZABACHENE Lyes
LOCALISATION		RESULTAT	
Mur A		Amiante non détecté

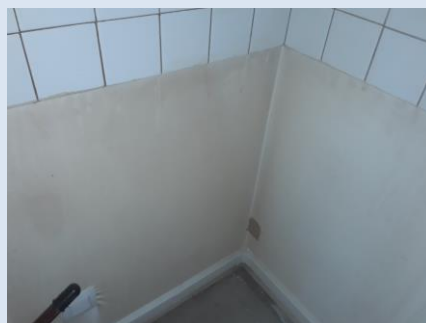
PRELEVEMENT : 63LAT0002P006			
NOM DU CLIENT	NUMERO DU DOSSIER		PIECE OU LOCAL
OPH77	63LAT0002 07/10/2019		Cuisine (RC)
ELEMENT	DESCRIPTIF DU LABORATOIRE	DATE DE PRELEVEMENT	NOM DE L'OPERATEUR
Enduit / Calicot	Peinture non séparable + enduit beige non séparable + carton non séparable + matériau plâtreux blanc	07/10/2019	IZABACHENE Lyes
LOCALISATION		RESULTAT	
Mur C		Amiante détecté (Chrysotile)

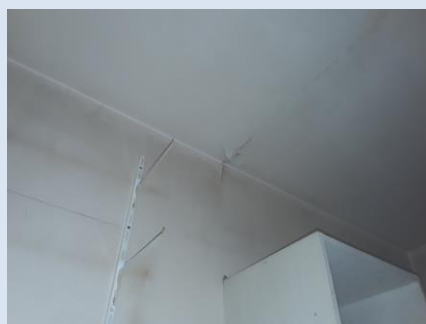
PRELEVEMENT : 63LAT0002P007			
NOM DU CLIENT	NUMERO DU DOSSIER		PIECE OU LOCAL
OPH77	63LAT0002 07/10/2019		Cuisine (RC)
ELEMENT	DESCRIPTIF DU LABORATOIRE	DATE DE PRELEVEMENT	NOM DE L'OPERATEUR
Enduit / Peinture béton	Peinture non séparable + enduit beige en vrac	07/10/2019	IZABACHENE Lyes
LOCALISATION		RESULTAT	
Plafond		Amiante détecté (Chrysotile)

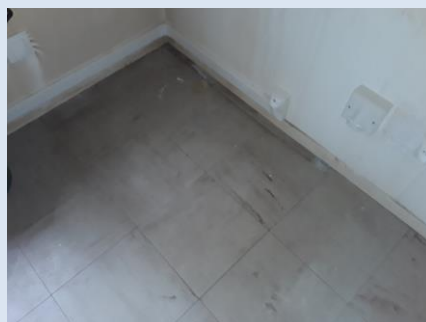
PRELEVEMENT : 63LAT0002P008			
NOM DU CLIENT	NUMERO DU DOSSIER		PIECE OU LOCAL
OPH77	63LAT0002 07/10/2019		Cuisine (RC)
ELEMENT	DESCRIPTIF DU LABORATOIRE	DATE DE PRELEVEMENT	NOM DE L'OPERATEUR
Dalle de sol	Peinture en faible quantité non séparable + dalle dure cassante beige	07/10/2019	IZABACHENE Lyes
LOCALISATION		RESULTAT	
Sol		Fr1:Amiante détecté (Chrysotile)

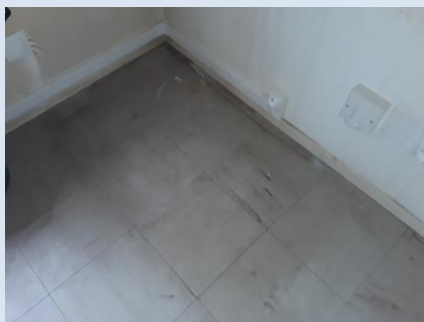
PRELEVEMENT : 63LAT0002P008			
NOM DU CLIENT	NUMERO DU DOSSIER	PIECE OU LOCAL	
OPH77	63LAT0002 07/10/2019	Cuisine (RC)	
ELEMENT	DESCRIPTIF DU LABORATOIRE	DATE DE PRELEVEMENT	NOM DE L'OPERATEUR
Dalle de sol	Colle bitumineuse noire + ragréage gris non séparable + matériau blanc non séparable	07/10/2019	IZABACHENE Lyes
LOCALISATION		RESULTAT	
Sol		Fr2:Amiante détecté (Chrysotile)
