Rapport de mission de repérage des matériaux et produits contenant de l'amiante avant réalisation de travaux

23 AVENUE DE FONTAINEBLEAU APT 01

77760 LA CHAPELLE LA REINE

RAPPORT N° :	OPH77 63LAV0001	Date d'émission du rapport :	19/07/2017
Le repérage a été réalisé le :	06/07/2017	Accompagnateur :	
Par :	Amadou SY	Laboratoire d'Analyses :	ITGA
N° certificat de qualification :	CPDI4148	Adresse laboratoire :	3 RUE ARMAND HERPIN LACROIX - CS 46537 35065 RENNES CEDEX
Date d'obtention :	09/11/2016	Numéro d'accréditation :	1-5967
Le présent rapport est établi par une personne dont les compétences sont certifiées par :	I.CERT Parc Edonia - Bâtiment G - Rue de la Terre Victoria - 35760 SAINT-GREGOIRE	Organisme d'assurance professionnelle :	ALLIANZ
		Adresse assurance :	Direction Opérations Entreprises 5C Esplanade Charles de Gaulle 33081 BORDEAUX CEDEX
		N° de contrat d'assurance :	55897385
		Date de validité :	31/12/2017

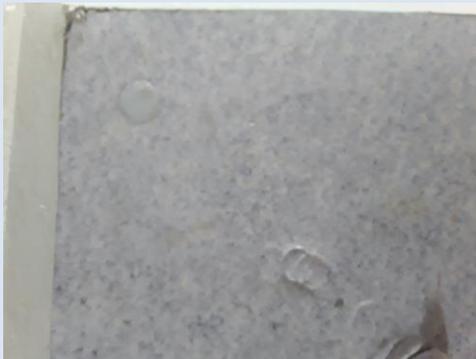
PRELEVEMENT : 63LAV0001P002		
NOM DU CLIENT	NUMERO DU DOSSIER	PIECE OU LOCAL
OPH77	63LAV0001 06/07/2017	Cuisine
MATERIAU	DATE DE PRELEVEMENT	NOM DE L'OPERATEUR
Revêtement souple beige + colle polymère blanche non séparable + revêtement bicouche souple gris et rouge + colle polymère jaune non séparable + ragréage gris en vrac non séparable + ragréage rose	06/07/2017	SY Amadou
LOCALISATION		RESULTAT
Sol		Amiante non détecté
EMPLACEMENT

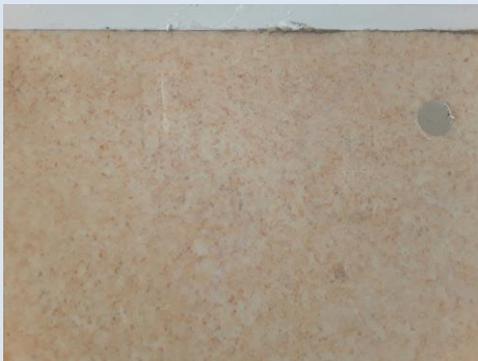
PRELEVEMENT : 63LAV0001P003		
NOM DU CLIENT	NUMERO DU DOSSIER	PIECE OU LOCAL
OPH77	63LAV0001 06/07/2017	Séjour
MATERIAU	DATE DE PRELEVEMENT	NOM DE L'OPERATEUR
Revêtement souple + revêtement bicouche souple gris et rouge + revêtement bicouche souple beige et rouge + colle polymère jaune non séparable + ragréage gris en vrac	06/07/2017	SY Amadou
LOCALISATION	RESULTAT	
Sol	Amiante non détecté	
EMPLACEMENT

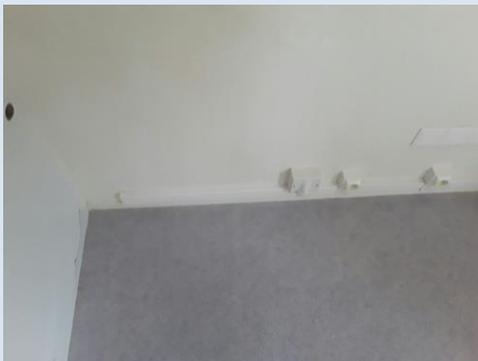
PRELEVEMENT : 63LAV0001P004		
NOM DU CLIENT	NUMERO DU DOSSIER	PIECE OU LOCAL
OPH77	63LAV0001 06/07/2017	Cuisine
MATERIAU	DATE DE PRELEVEMENT	NOM DE L'OPERATEUR
Enduit plâtreux blanc en vrac + peinture non séparable + carton en faible quantité non séparable	06/07/2017	SY Amadou
LOCALISATION	RESULTAT	
Mur A	Amiante non détecté	
EMPLACEMENT

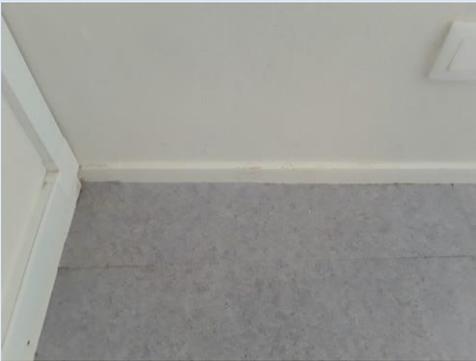
PRELEVEMENT : 63LAV0001P005		
NOM DU CLIENT	NUMERO DU DOSSIER	PIECE OU LOCAL
OPH77	63LAV0001 06/07/2017	Cuisine
MATERIAU	DATE DE PRELEVEMENT	NOM DE L'OPERATEUR
Enduit plâtreux blanc en vrac + peinture non séparable + papier en faible quantité non séparable	06/07/2017	SY Amadou
LOCALISATION		RESULTAT
Mur B		Amiante non détecté
EMPLACEMENT

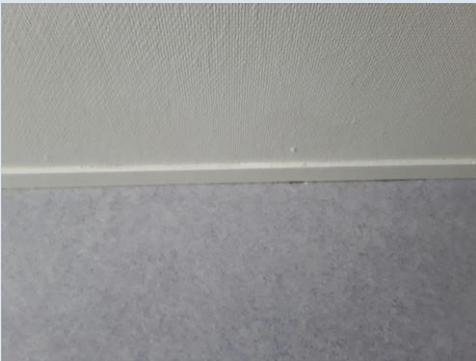
PRELEVEMENT : 63LAV0001P006		
NOM DU CLIENT	NUMERO DU DOSSIER	PIECE OU LOCAL
OPH77	63LAV0001 06/07/2017	Cuisine
MATERIAU	DATE DE PRELEVEMENT	NOM DE L'OPERATEUR
Enduit plâtreux blanc en vrac + peinture non séparable + matériau gris en faible quantité non séparable	06/07/2017	SY Amadou
LOCALISATION		RESULTAT
Mur C		Amiante non détecté
EMPLACEMENT
