Rapport de mission de repérage des matériaux et produits contenant de l'amiante avant réalisation de travaux

23 AVENUE DE FONTAINEBLEAU

77760 LA CHAPELLE LA REINE

RAPPORT N° :	63LAV0102	Laboratoire d'Analyses :	ITGA
Repérage réalisé le :	07/11/2018	Adresse laboratoire :	3 RUE ARMAND HERPIN LACROIX - CS 46537 35065 RENNES CEDEX
Accompagnateur :		Numéro d'accréditation :	1-5967
Par :	Gaetan BEDEL	Organisme d'assurance professionnelle :	AXA France
N° certificat :	CPDI3869	Adresse assurance :	313 Terrasses de l'Arche 92727 NANTERRE CEDEX
Date d'obtention :	22/04/2016	N° de contrat d'assurance :	10063271004
Organisme certificateur	I.CERT PARC EDONIA - BAT G - RUE DE LA TERRE VICTORIA - 35760 SAINT GREGOIRE	Date de validité :	31/12/2018

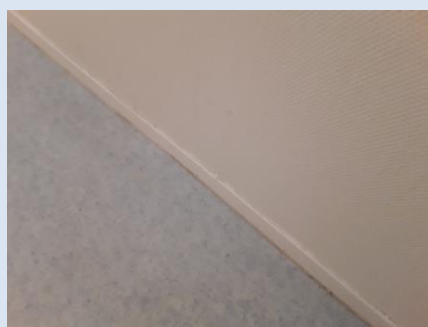
PRELEVEMENT : 63LAV0102P001			
NOM DU CLIENT	NUMERO DU DOSSIER		PIECE OU LOCAL
OPH77	63LAV0102 07/11/2018		Salle de bains
ELEMENT	DESCRIPTIF DU LABORATOIRE	DATE DE PRELEVEMENT	NOM DE L'OPERATEUR
Enduit / Peinture béton	Enduit plâtreux blanc en vrac non séparable + toile fibreuse blanche en faible quantité non séparable + peintures multiples non séparable	07/11/2018	BEDEL Gaetan
LOCALISATION		RESULTAT	
Mur E		Amiante non détecté

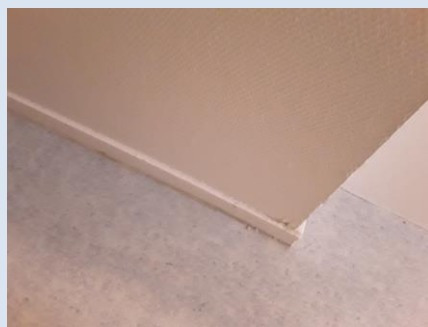
PRELEVEMENT : 63LAV0102P002			
NOM DU CLIENT	NUMERO DU DOSSIER		PIECE OU LOCAL
OPH77	63LAV0102 07/11/2018		Salle de bains
ELEMENT	DESCRIPTIF DU LABORATOIRE	DATE DE PRELEVEMENT	NOM DE L'OPERATEUR
Enduit / Peinture plaque de plâtre	Enduit beige en vrac non séparable + peintures multiples non séparable	07/11/2018	BEDEL Gaetan
LOCALISATION		RESULTAT	
Mur A		Amiante détecté (Chrysotile)

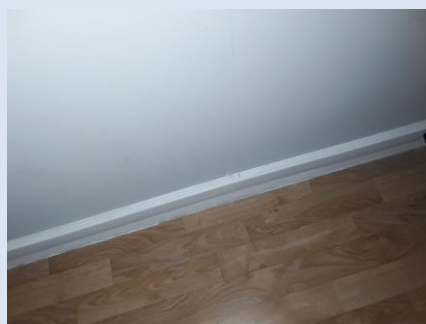
PRELEVEMENT : 63LAV0102P003

NOM DU CLIENT	NUMERO DU DOSSIER	PIECE OU LOCAL	
OPH77	63LAV0102 07/11/2018	Chambre 1	
ELEMENT	DESCRIPTIF DU LABORATOIRE	DATE DE PRELEVEMENT	NOM DE L'OPERATEUR
Enduit / Peinture béton	Enduit plâtreux blanc en vrac non séparable + peinture non séparable	07/11/2018	BEDEL Gaetan
LOCALISATION		RESULTAT	
Mur A		Amiante non détecté

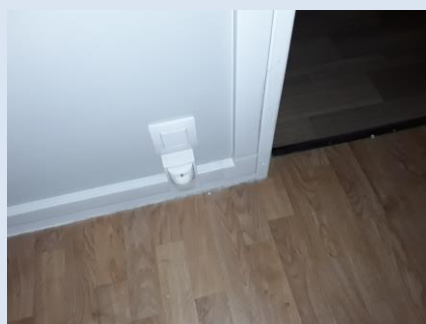
PRELEVEMENT : 63LAV0102P004

NOM DU CLIENT	NUMERO DU DOSSIER	PIECE OU LOCAL	
OPH77	63LAV0102 07/11/2018	Chambre 1	
ELEMENT	DESCRIPTIF DU LABORATOIRE	DATE DE PRELEVEMENT	NOM DE L'OPERATEUR
Enduit / Peinture plaque de plâtre	Enduit plâtreux blanc en vrac + carton non séparable	07/11/2018	BEDEL Gaetan
LOCALISATION		RESULTAT	
Mur D		Amiante non détecté

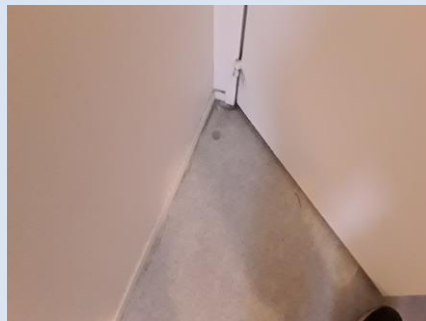
PRELEVEMENT : 63LAV0102P005			
NOM DU CLIENT	NUMERO DU DOSSIER	PIECE OU LOCAL	
OPH77	63LAV0102 07/11/2018	Salle de bains	
ELEMENT	DESCRIPTIF DU LABORATOIRE	DATE DE PRELEVEMENT	NOM DE L'OPERATEUR
Revêtement souple	Revêtement souple bleu	07/11/2018	BEDEL Gaetan
LOCALISATION		RESULTAT	
Sol		Fr1:Amiante non détecté

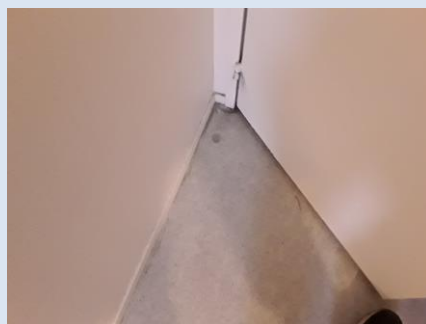
PRELEVEMENT : 63LAV0102P005			
NOM DU CLIENT	NUMERO DU DOSSIER	PIECE OU LOCAL	
OPH77	63LAV0102 07/11/2018	Salle de bains	
ELEMENT	DESCRIPTIF DU LABORATOIRE	DATE DE PRELEVEMENT	NOM DE L'OPERATEUR
Revêtement souple	Revêtement bicouche cassant beige et rouge en faible quantité	07/11/2018	BEDEL Gaetan
LOCALISATION		RESULTAT	
Sol		Fr2:Amiante détecté (Trémolite)

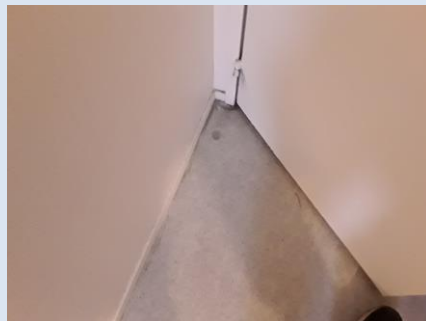
PRELEVEMENT : 63LAV0102P005			
NOM DU CLIENT	NUMERO DU DOSSIER	PIECE OU LOCAL	
OPH77	63LAV0102 07/11/2018	Salle de bains	
ELEMENT	DESCRIPTIF DU LABORATOIRE	DATE DE PRELEVEMENT	NOM DE L'OPERATEUR
Revêtement souple	Colle polymère jaune	07/11/2018	BEDEL Gaetan
LOCALISATION		RESULTAT	
Sol		Fr3:Amiante non détecté

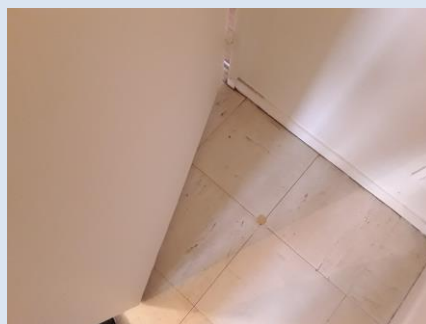
PRELEVEMENT : 63LAV0102P006			
NOM DU CLIENT	NUMERO DU DOSSIER	PIECE OU LOCAL	
OPH77	63LAV0102 07/11/2018	Séjour	
ELEMENT	DESCRIPTIF DU LABORATOIRE	DATE DE PRELEVEMENT	NOM DE L'OPERATEUR
Revêtement souple	Revêtement souple marron + colle polymère jaune en faible quantité + peinture en faible quantité non séparable	07/11/2018	BEDEL Gaetan
LOCALISATION		RESULTAT	
Sol		Amiante non détecté

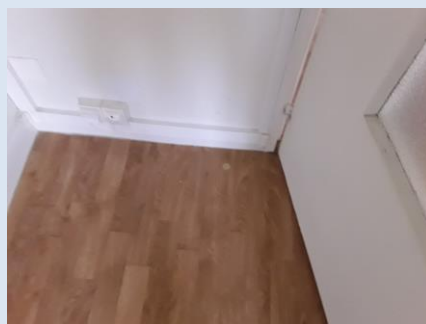
PRELEVEMENT : 63LAV0102P007			
NOM DU CLIENT	NUMERO DU DOSSIER	PIECE OU LOCAL	
OPH77	63LAV0102 07/11/2018	Cuisine	
ELEMENT	DESCRIPTIF DU LABORATOIRE	DATE DE PRELEVEMENT	NOM DE L'OPERATEUR
Dalle de sol	Revêtement bicouche cassant beige et rouge avec poussières + peinture en faible quantité non séparable	07/11/2018	BEDEL Gaetan
LOCALISATION		RESULTAT	
Sol		Amiante détecté (Chrysotile-Trémolite)
