Rapport de mission de repérage des matériaux et produits contenant de l'amiante avant réalisation de travaux

25 AVENUE DE FONTAINBLEAU

77760 CHAPELLE LA REINE

RAPPORT N° :	63LAW0001	Laboratoire d'Analyses :	ITGA
Repérage réalisé le :	04/07/2018	Adresse laboratoire :	3 RUE ARMAND HERPIN LACROIX - CS 46537 35065 RENNES CEDEX
Accompagnateur :		Numéro d'accréditation :	1-5967
Par :	Gaetan BEDEL	Organisme d'assurance professionnelle :	AXA France
N° certificat :	CPDI3869	Adresse assurance :	313 Terrasses de l'Arche 92727 NANTERRE CEDEX
Date d'obtention :	22/04/2016	N° de contrat d'assurance :	10063271004
Organisme certificateur	I.CERT PARC EDONIA - BAT G - RUE DE LA TERRE VICTORIA - 35760 SAINT GREGOIRE	Date de validité :	31/12/2018

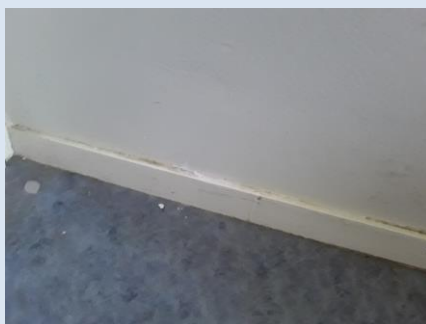
PRELEVEMENT : 63LAW0001P001			
NOM DU CLIENT	NUMERO DU DOSSIER		PIECE OU LOCAL
OPH77	63LAW0001 04/07/2018		Salle de bains
ELEMENT	DESCRIPTIF DU LABORATOIRE	DATE DE PRELEVEMENT	NOM DE L'OPERATEUR
Enduit / Peinture béton	Enduit plâtreux blanc en vrac non séparable + peintures multiples non séparable	04/07/2018	BEDEL Gaetan
LOCALISATION		RESULTAT	
Mur A		Amiante non détecté

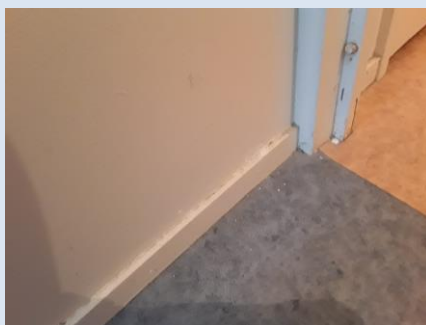
PRELEVEMENT : 63LAW0001P002			
NOM DU CLIENT	NUMERO DU DOSSIER		PIECE OU LOCAL
OPH77	63LAW0001 04/07/2018		Salle de bains
ELEMENT	DESCRIPTIF DU LABORATOIRE	DATE DE PRELEVEMENT	NOM DE L'OPERATEUR
Enduit / Peinture	Enduit plâtreux blanc en vrac non séparable + carton non séparable + peintures multiples non séparable	04/07/2018	BEDEL Gaetan
LOCALISATION		RESULTAT	
Mur E		Amiante non détecté

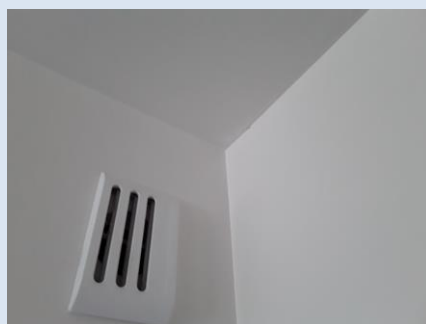
PIECE	ETAGE	ELEMENTS	DESCRIPTIF LABORATOIRE	Echantillon	REPERAGE	ETAT	RESULTAT	METHODE
Salle de bains		Enduit / Peinture béton	Enduit beige en vrac non séparable + peintures multiples non séparable	63LAW0001P003	Plafond	BON ETAT	Amiante détecté (Chrysotile)	ZSO

PRELEVEMENT : 63LAW0001P003			
NOM DU CLIENT	NUMERO DU DOSSIER	PIECE OU LOCAL	
OPH77	63LAW0001 04/07/2018	Salle de bains	
ELEMENT	DESCRIPTIF DU LABORATOIRE	DATE DE PRELEVEMENT	NOM DE L'OPERATEUR
Enduit / Peinture béton	Enduit beige en vrac non séparable + peintures multiples non séparable	04/07/2018	BEDEL Gaetan
LOCALISATION		RESULTAT	
Plafond		Amiante détecté (Chrysotile)

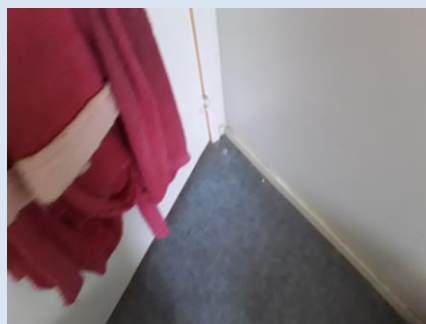
PRELEVEMENT : 63LAW0001P004			
NOM DU CLIENT	NUMERO DU DOSSIER	PIECE OU LOCAL	
OPH77	63LAW0001 04/07/2018	Séjour	
ELEMENT	DESCRIPTIF DU LABORATOIRE	DATE DE PRELEVEMENT	NOM DE L'OPERATEUR
Revêtement souple	Revêtement souple gris + colle polymère jaune non séparable + ragréage rose	04/07/2018	BEDEL Gaetan
LOCALISATION		RESULTAT	
Sol		Amiante non détecté

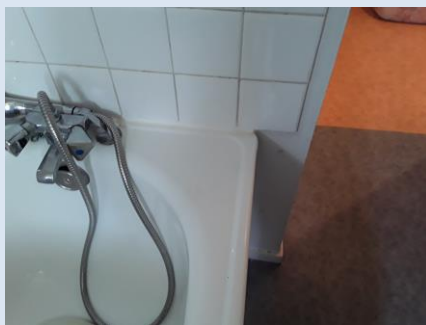
PRELEVEMENT : 63LAW0001P005			
NOM DU CLIENT	NUMERO DU DOSSIER	PIECE OU LOCAL	
OPH77	63LAW0001 04/07/2018	Salle de bains	
ELEMENT	DESCRIPTIF DU LABORATOIRE	DATE DE PRELEVEMENT	NOM DE L'OPERATEUR
Faïence 1	Colle beige + papier non séparable + couche plâtreuse blanche non séparable + carrelage	04/07/2018	BEDEL Gaetan
LOCALISATION		RESULTAT	
Mur D		Amiante non détecté	
EMPLACEMENT
