Rapport de mission de repérage des matériaux et produits contenant de l'amiante avant réalisation de travaux

25 AVENUE FONTAINEBLEAU

77760 LA CHAPELLE LA REINE

RAPPORT N° :	63LAW0101	Laboratoire d'Analyses :	ITGA
Repérage réalisé le :	30/07/2018	Adresse laboratoire :	3 RUE ARMAND HERPIN LACROIX - CS 46537 35065 RENNES CEDEX
Accompagnateur :		Numéro d'accréditation :	1-5967
Par :	Gaetan BEDEL	Organisme d'assurance professionnelle :	AXA France
N° certificat :	CPDI3869	Adresse assurance :	313 Terrasses de l'Arche 92727 NANTERRE CEDEX
Date d'obtention :	22/04/2016	N° de contrat d'assurance :	10063271004
Organisme certificateur	I.CERT PARC EDONIA - BAT G - RUE DE LA TERRE VICTORIA - 35760 SAINT GREGOIRE	Date de validité :	31/12/2018

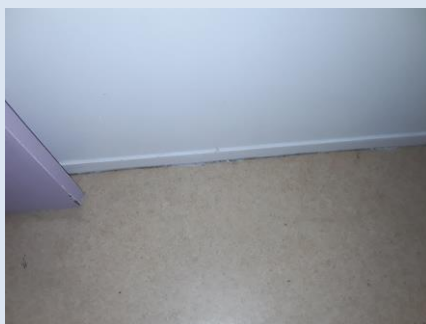
PRELEVEMENT : 63LAW0101P001			
NOM DU CLIENT	NUMERO DU DOSSIER		PIECE OU LOCAL
OPH77	63LAW0101 30/07/2018		Chambre 2
ELEMENT	DESCRIPTIF DU LABORATOIRE	DATE DE PRELEVEMENT	NOM DE L'OPERATEUR
Enduit / Peinture béton	Enduit plâtreux blanc en vrac non séparable + peinture non séparable	30/07/2018	BEDEL Gaetan
LOCALISATION		RESULTAT	
Mur A		Amiante non détecté

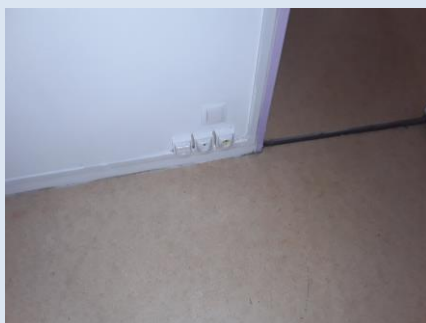
PRELEVEMENT : 63LAW0101P002			
NOM DU CLIENT	NUMERO DU DOSSIER		PIECE OU LOCAL
OPH77	63LAW0101 30/07/2018		Chambre 2
ELEMENT	DESCRIPTIF DU LABORATOIRE	DATE DE PRELEVEMENT	NOM DE L'OPERATEUR
Enduit / Peinture plaque de plâtre	Enduit plâtreux blanc en vrac non séparable + carton non séparable + peinture non séparable	30/07/2018	BEDEL Gaetan
LOCALISATION		RESULTAT	
Mur D		Amiante non détecté

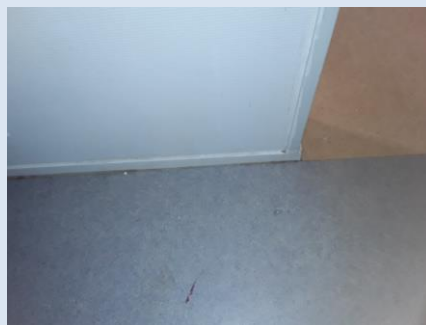
PRELEVEMENT : 63LAW0101P003			
NOM DU CLIENT	NUMERO DU DOSSIER		PIECE OU LOCAL
OPH77	63LAW0101 30/07/2018		Cuisine
ELEMENT	DESCRIPTIF DU LABORATOIRE	DATE DE PRELEVEMENT	NOM DE L'OPERATEUR
Enduit / Peinture béton	Enduit plâtreux blanc en vrac non séparable + peintures multiples non séparable	30/07/2018	BEDEL Gaetan
LOCALISATION		RESULTAT	
Mur E		Amiante non détecté

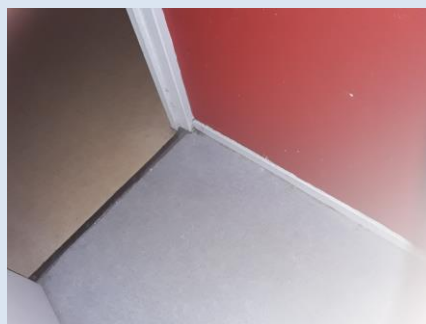
PRELEVEMENT : 63LAW0101P004			
NOM DU CLIENT	NUMERO DU DOSSIER		PIECE OU LOCAL
OPH77	63LAW0101 30/07/2018		Cuisine
ELEMENT	DESCRIPTIF DU LABORATOIRE	DATE DE PRELEVEMENT	NOM DE L'OPERATEUR
Enduit / Peinture plaque de plâtre	Enduit plâtreux blanc en vrac non séparable + papier non séparable + peinture non séparable	30/07/2018	BEDEL Gaetan
LOCALISATION		RESULTAT	
Mur A		Amiante non détecté

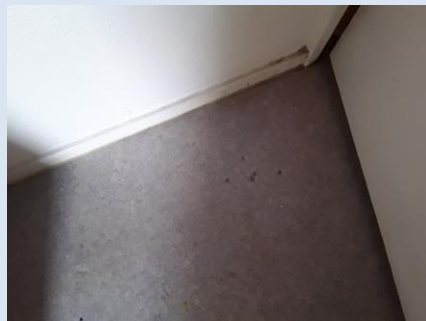
PRELEVEMENT : 63LAW0101P005			
NOM DU CLIENT	NUMERO DU DOSSIER	PIECE OU LOCAL	
OPH77	63LAW0101 30/07/2018	Cuisine	
ELEMENT	DESCRIPTIF DU LABORATOIRE	DATE DE PRELEVEMENT	NOM DE L'OPERATEUR
Revêtement souple	Revêtement souple gris	30/07/2018	BEDEL Gaetan
LOCALISATION		RESULTAT	
Sol		Fr1:Amiante non détecté

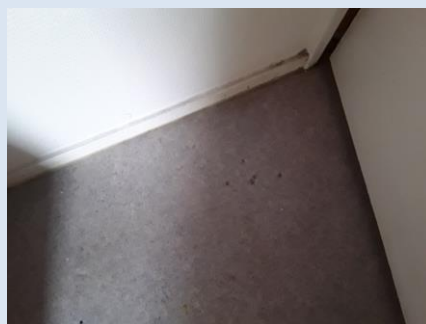
PIECE	ETAGE	ELEMENTS	DESCRIPTIF LABORATOIRE	REPERAGE	Echantillon	METHODE	ETAT	RESULTAT
Cuisine		Revêtement souple	Revêtement bicouche cassant beige et rouge + colle polymère jaune non séparable + ragréage gris en faible quantité non séparable	Sol	63LAW0101P005	RESULTAT ANALYSE	BON ETAT	Fr2:Amiante détecté (Chrysotile-Trémolite)
Cuisine		Revêtement souple	Revêtement bicouche cassant beige et rouge + colle polymère jaune non séparable + ragréage gris en faible quantité non séparable	Sol	63LAW0101P005	ZSO	BON ETAT	Fr2:Amiante détecté (Chrysotile-Trémolite)

PRELEVEMENT : 63LAW0101P005			
NOM DU CLIENT	NUMERO DU DOSSIER	PIECE OU LOCAL	
OPH77	63LAW0101 30/07/2018	Cuisine	
ELEMENT	DESCRIPTIF DU LABORATOIRE	DATE DE PRELEVEMENT	NOM DE L'OPERATEUR
Revêtement souple	Revêtement bicouche cassant beige et rouge + colle polymère jaune non séparable + ragréage gris en faible quantité non séparable	30/07/2018	BEDEL Gaetan
LOCALISATION		RESULTAT	
Sol		Fr2:Amiante détecté (Chrysotile-Trémolite)
