Rapport de mission de repérage des matériaux et produits contenant de l'amiante avant réalisation de travaux

Norme NF X 46-020 V .2017

25 Avenue Fontainebleau

RAPPORT N° :	63LAW0202	Laboratoire d'Analyses :	ITGA
Repérage réalisé le :	20/11/2019	Adresse laboratoire :	3 RUE ARMAND HERPIN LACROIX - CS 46537 35065 RENNES CEDEX
Accompagnateur :		Numéro d'accréditation :	1-5967
Par :	Abdessamad RHENZOUR	Organisme d'assurance professionnelle :	AXA France
N° certificat :	DTI3342	Adresse assurance :	313 Terrasses de l'Arche 92727 NANTERRE CEDEX
Date d'obtention :	23/11/2017	N° de contrat d'assurance :	10158549604
Organisme certificateur	DEKRA 5 avenue Garlande - 92220 BAGNEUX	Date de validité :	31/12/2019

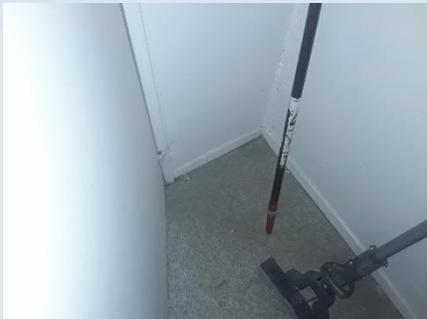
PRELEVEMENT : 63LAW0202P001			
NOM DU CLIENT	NUMERO DU DOSSIER	PIECE OU LOCAL	
HABITAT 77-OPH DE SEINE ET MARNE	63LAW0202 20/11/2019	Cellier (R+2)	
ELEMENT	DESCRIPTIF DU LABORATOIRE	DATE DE PRELEVEMENT	NOM DE L'OPERATEUR
Revêtement souple	Revêtement souple gris avec couche fibreuse et poussières	20/11/2019	RHENZOUR Abdessamad
LOCALISATION		RESULTAT	
Sol		Amiante non détecté	
EMPLACEMENT

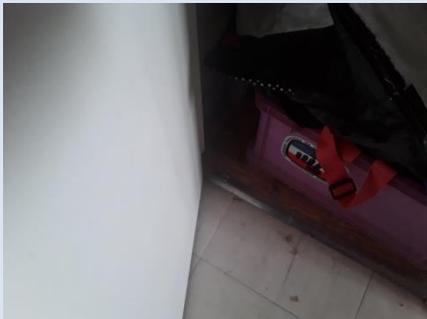
PRELEVEMENT : 63LAW0202P002			
NOM DU CLIENT	NUMERO DU DOSSIER	PIECE OU LOCAL	
HABITAT 77-OPH DE SEINE ET MARNE	63LAW0202 20/11/2019	Placard 1 (R+2)	
ELEMENT	DESCRIPTIF DU LABORATOIRE	DATE DE PRELEVEMENT	NOM DE L'OPERATEUR
Revêtement souple	Peinture en faible quantité non séparable + revêtement souple marron avec couche fibreuse + colle polymère jaune + ragréage gris en vrac non séparable	20/11/2019	RHENZOUR Abdessamad
LOCALISATION		RESULTAT	
Sol		Fr1:Amiante détecté (Chrysotile)	
EMPLACEMENT

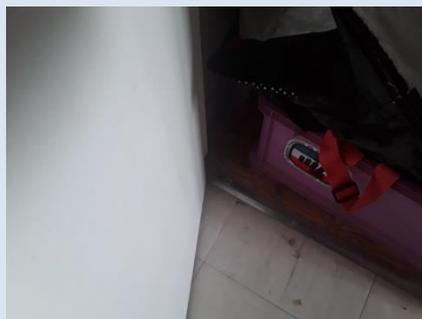
PRELEVEMENT : 63LAW0202P002			
NOM DU CLIENT	NUMERO DU DOSSIER	PIECE OU LOCAL	
HABITAT 77-OPH DE SEINE ET MARNE	63LAW0202 20/11/2019	Placard 1 (R+2)	
ELEMENT	DESCRIPTIF DU LABORATOIRE	DATE DE PRELEVEMENT	NOM DE L'OPERATEUR
Revêtement souple	Moquette marron	20/11/2019	RHENZOUR Abdessamad
LOCALISATION		RESULTAT	
Sol		Fr2:Amiante non détecté

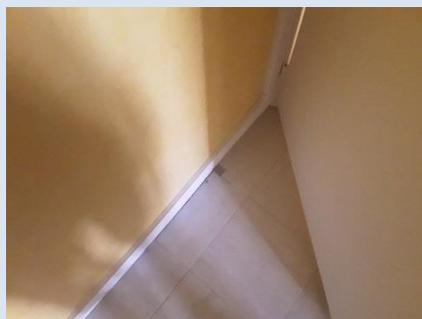
PRELEVEMENT : 63LAW0202P003			
NOM DU CLIENT	NUMERO DU DOSSIER	PIECE OU LOCAL	
HABITAT 77-OPH DE SEINE ET MARNE	63LAW0202 20/11/2019	Chambre 1 (R+2)	
ELEMENT	DESCRIPTIF DU LABORATOIRE	DATE DE PRELEVEMENT	NOM DE L'OPERATEUR
Dalle de sol	Revêtement bicouche souple beige et rouge	20/11/2019	RHENZOUR Abdessamad
LOCALISATION		RESULTAT	
Sol		Fr1:Amiante non détecté

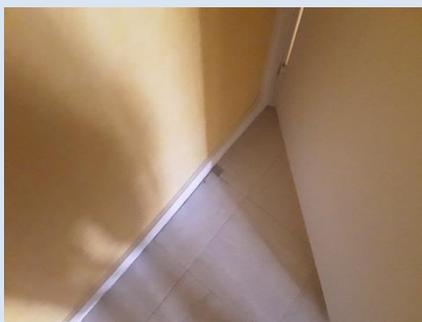
PRELEVEMENT : 63LAW0202P003			
NOM DU CLIENT	NUMERO DU DOSSIER	PIECE OU LOCAL	
HABITAT 77-OPH DE SEINE ET MARNE	63LAW0202 20/11/2019	Chambre 1 (R+2)	
ELEMENT	DESCRIPTIF DU LABORATOIRE	DATE DE PRELEVEMENT	NOM DE L'OPERATEUR
Dalle de sol	Colle polymère jaune avec poussières + ragréage gris en faible quantité non séparable	20/11/2019	RHENZOUR Abdessamad
LOCALISATION		RESULTAT	
Sol		Fr2:Amiante non détecté	
EMPLACEMENT

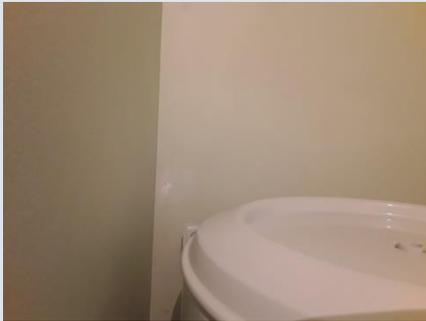
PRELEVEMENT : 63LAW0202P006			
NOM DU CLIENT	NUMERO DU DOSSIER	PIECE OU LOCAL	
HABITAT 77-OPH DE SEINE ET MARNE	63LAW0202 20/11/2019	Salle de Bains/WC (R+2)	
ELEMENT	DESCRIPTIF DU LABORATOIRE	DATE DE PRELEVEMENT	NOM DE L'OPERATEUR
Enduit / Peinture plaque de plâtre	Peinture non séparable + papier non séparable + matériau plâtreux beige en vrac non séparable + carton non séparable + enduit plâtreux blanc en vrac	20/11/2019	RHENZOUR Abdessamad
LOCALISATION		RESULTAT	
Mur A		Amiante détecté (Chrysotile)	
EMPLACEMENT

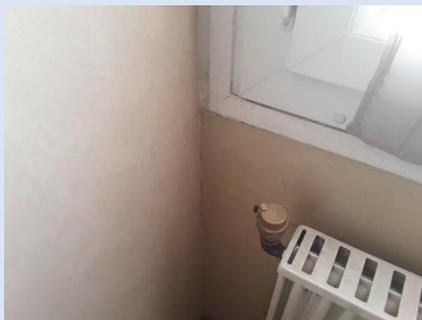
PRELEVEMENT : 63LAW0202P007			
NOM DU CLIENT	NUMERO DU DOSSIER	PIECE OU LOCAL	
HABITAT 77-OPH DE SEINE ET MARNE	63LAW0202 20/11/2019	Séjour / Salon (R+2)	
ELEMENT	DESCRIPTIF DU LABORATOIRE	DATE DE PRELEVEMENT	NOM DE L'OPERATEUR
Enduit / Peinture plaque de plâtre	Peinture non séparable + papier non séparable + matériau plâtreux blanc en vrac	20/11/2019	RHENZOUR Abdessamad
LOCALISATION		RESULTAT	
Mur D		Amiante non détecté	
EMPLACEMENT

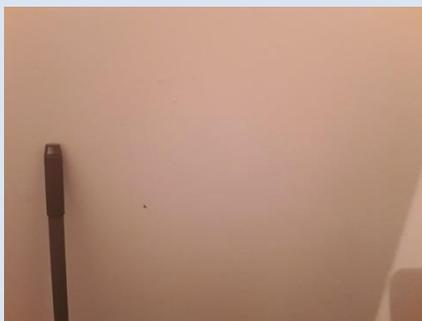
PRELEVEMENT : 63LAW0202P008			
NOM DU CLIENT	NUMERO DU DOSSIER	PIECE OU LOCAL	
HABITAT 77-OPH DE SEINE ET MARNE	63LAW0202 20/11/2019	Cellier (R+2)	
ELEMENT	DESCRIPTIF DU LABORATOIRE	DATE DE PRELEVEMENT	NOM DE L'OPERATEUR
Enduit / Peinture béton	Peinture non séparable + enduit compact blanc en vrac	20/11/2019	RHENZOUR Abdessamad
LOCALISATION		RESULTAT	
Mur A		Amiante non détecté	
EMPLACEMENT
