# Rapport de mission de repérage des matériaux et produits contenant de l'amiante avant réalisation de travaux

Norme NF X 46-020 V .2017

16 RUE BLANCHE DE CASTILLE

77760 CHAPELLE LA REINE

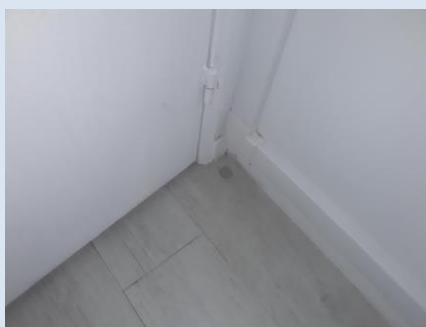
PRELEVEMENT : 63LAY0102P001			
NOM DU CLIENT	NUMERO DU DOSSIER	PIECE OU LOCAL	
OPH77	63LAY0102 07/10/2019	Chambre (R+1)	
ELEMENT	DESCRIPTIF DU LABORATOIRE	DATE DE PRELEVEMENT	NOM DE L'OPERATEUR
Revêtement de sols	Revêtement cassant gris + colle polymère jaune non séparable	07/10/2019	IZABACHENE Lyes
LOCALISATION		RESULTAT	
Sol		Fr1:Amiante non détecté

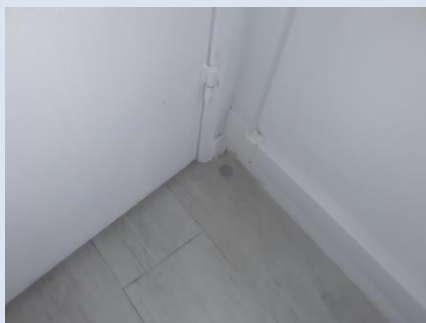
PRELEVEMENT : 63LAY0102P001			
NOM DU CLIENT	NUMERO DU DOSSIER	PIECE OU LOCAL	
OPH77	63LAY0102 07/10/2019	Chambre (R+1)	
ELEMENT	DESCRIPTIF DU LABORATOIRE	DATE DE PRELEVEMENT	NOM DE L'OPERATEUR
Revêtement de sols	Revêtement souple beige	07/10/2019	IZABACHENE Lyes
LOCALISATION		RESULTAT	
Sol		Fr2:Amiante non détecté

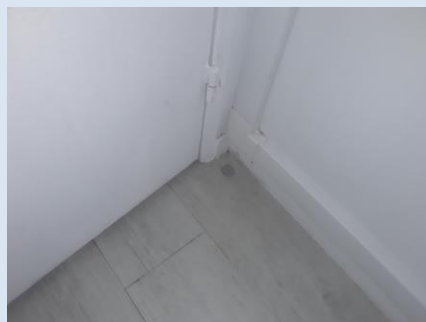
PRELEVEMENT : 63LAY0102P001			
NOM DU CLIENT	NUMERO DU DOSSIER	PIECE OU LOCAL	
OPH77	63LAY0102 07/10/2019	Chambre (R+1)	
ELEMENT	DESCRIPTIF DU LABORATOIRE	DATE DE PRELEVEMENT	NOM DE L'OPERATEUR
Revêtement de sols	Colle polymère jaune non séparable + ragréage rose	07/10/2019	IZABACHENE Lyes
LOCALISATION		RESULTAT	
Sol		Fr3:Amiante non détecté

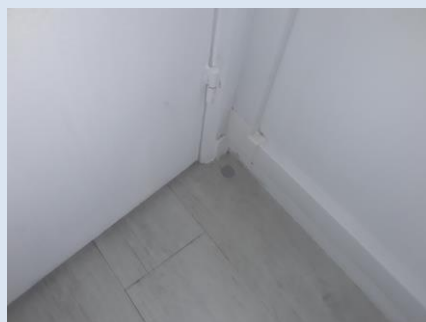
PRELEVEMENT : 63LAY0102P001			
NOM DU CLIENT	NUMERO DU DOSSIER	PIECE OU LOCAL	
OPH77	63LAY0102 07/10/2019	Chambre (R+1)	
ELEMENT	DESCRIPTIF DU LABORATOIRE	DATE DE PRELEVEMENT	NOM DE L'OPERATEUR
Revêtement de sols	Peinture non séparable + revêtement souple gris	07/10/2019	IZABACHENE Lyes
LOCALISATION		RESULTAT	
Sol		Fr4:Amiante non détecté

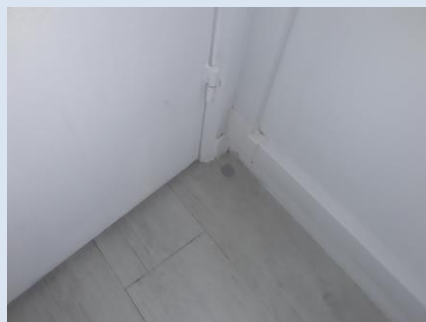
PRELEVEMENT : 63LAY0102P001			
NOM DU CLIENT	NUMERO DU DOSSIER	PIECE OU LOCAL	
OPH77	63LAY0102 07/10/2019	Chambre (R+1)	
ELEMENT	DESCRIPTIF DU LABORATOIRE	DATE DE PRELEVEMENT	NOM DE L'OPERATEUR
Revêtement de sols	Colle polymère jaune non séparable + matériau gris hétérogène	07/10/2019	IZABACHENE Lyes
LOCALISATION		RESULTAT	
Sol		Fr5:Amiante non détecté
