Rapport de mission de repérage des matériaux et produits contenant de l'amiante avant réalisation de travaux

Norme NF X 46-020 V .2017

18 Rue Blanche de Castille
R+1

77760 CHAPELLE LA REINE

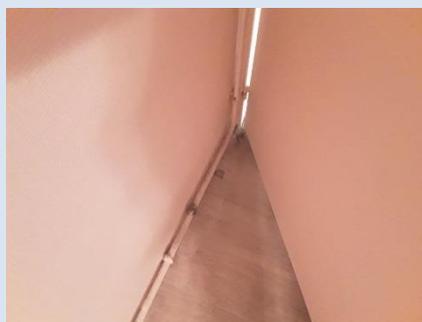
PRELEVEMENT : 63LAZ0101P002			
NOM DU CLIENT	NUMERO DU DOSSIER	PIECE OU LOCAL	
HABITAT 77-OPH DE SEINE ET MARNE	63LAZ0101 20/11/2019	Salle de bains (R+1)	
ELEMENT	DESCRIPTIF DU LABORATOIRE	DATE DE PRELEVEMENT	NOM DE L'OPERATEUR
Revêtement souple	Peinture avec poussières non séparable + colle polymère jaune non séparable + ragréage rose en vrac + bois aggloméré en faible quantité non séparable	20/11/2019	RHENZOUR Abdessamad
LOCALISATION		RESULTAT	
Sol		Fr1:Amiante non détecté

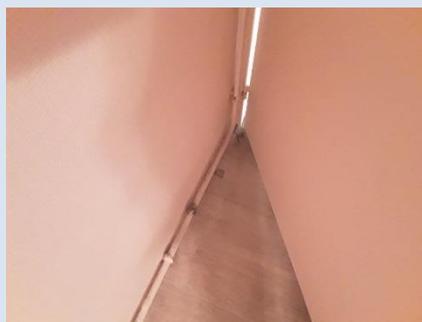
PRELEVEMENT : 63LAZ0101P002			
NOM DU CLIENT	NUMERO DU DOSSIER	PIECE OU LOCAL	
HABITAT 77-OPH DE SEINE ET MARNE	63LAZ0101 20/11/2019	Salle de bains (R+1)	
ELEMENT	DESCRIPTIF DU LABORATOIRE	DATE DE PRELEVEMENT	NOM DE L'OPERATEUR
Revêtement souple	Revêtement souple bleu	20/11/2019	RHENZOUR Abdessamad
LOCALISATION		RESULTAT	
Sol		Fr2:Amiante non détecté

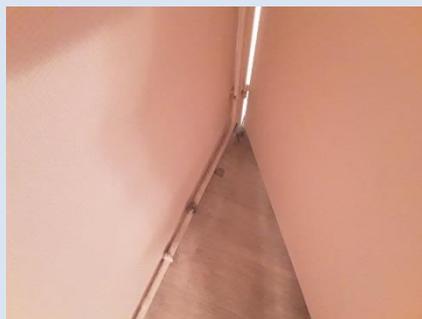
PRELEVEMENT : 63LAZ0101P002			
NOM DU CLIENT	NUMERO DU DOSSIER	PIECE OU LOCAL	
HABITAT 77-OPH DE SEINE ET MARNE	63LAZ0101 20/11/2019	Salle de bains (R+1)	
ELEMENT	DESCRIPTIF DU LABORATOIRE	DATE DE PRELEVEMENT	NOM DE L'OPERATEUR
Revêtement souple	Revêtement souple marron	20/11/2019	RHENZOUR Abdessamad
LOCALISATION		RESULTAT	
Sol		Fr3:Amiante non détecté

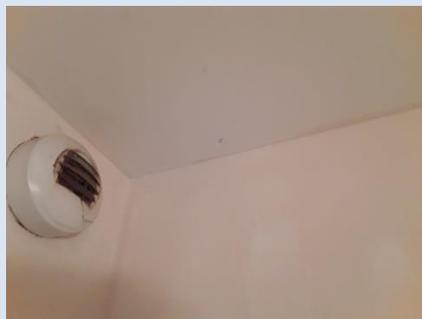
PRELEVEMENT : 63LAZ0101P003			
NOM DU CLIENT	NUMERO DU DOSSIER	PIECE OU LOCAL	
HABITAT 77-OPH DE SEINE ET MARNE	63LAZ0101 20/11/2019	Salle de bains (R+1)	
ELEMENT	DESCRIPTIF DU LABORATOIRE	DATE DE PRELEVEMENT	NOM DE L'OPERATEUR
Enduit / Peinture béton	Peintures multiples en vrac non séparable + enduit plâtreux blanc en vrac non séparable	20/11/2019	RHENZOUR Abdessamad
LOCALISATION		RESULTAT	
Plafond		Amiante non détecté

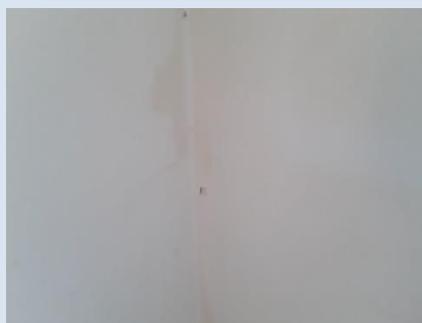
PRELEVEMENT : 63LAZ0101P004			
NOM DU CLIENT	NUMERO DU DOSSIER	PIECE OU LOCAL	
HABITAT 77-OPH DE SEINE ET MARNE	63LAZ0101 20/11/2019	Chambre 2 (R+1)	
ELEMENT	DESCRIPTIF DU LABORATOIRE	DATE DE PRELEVEMENT	NOM DE L'OPERATEUR
Enduit / Peinture plaque de plâtre	Peinture non séparable + enduit plâtreux blanc non séparable + carton non séparable + matériau plâtreux blanc	20/11/2019	RHENZOUR Abdessamad
LOCALISATION		RESULTAT	
Mur B		Amiante non détecté

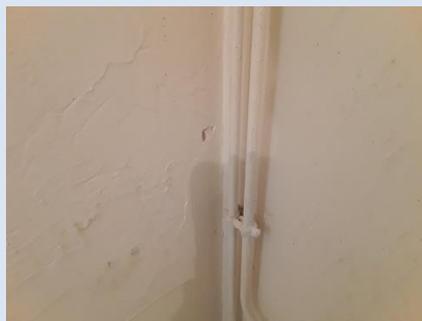
PRELEVEMENT : 63LAZ0101P005			
NOM DU CLIENT	NUMERO DU DOSSIER	PIECE OU LOCAL	
HABITAT 77-OPH DE SEINE ET MARNE	63LAZ0101 20/11/2019	Entrée (R+1)	
ELEMENT	DESCRIPTIF DU LABORATOIRE	DATE DE PRELEVEMENT	NOM DE L'OPERATEUR
Enduit / Peinture plaque de plâtre	Peinture non séparable + enduit plâtreux blanc non séparable + carton non séparable + matériau plâtreux blanc	20/11/2019	RHENZOUR Abdessamad
LOCALISATION		RESULTAT	
Mur A		Amiante non détecté

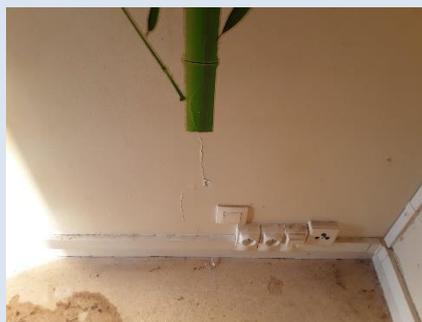
PRELEVEMENT : 63LAZ0101P006			
NOM DU CLIENT	NUMERO DU DOSSIER	PIECE OU LOCAL	
HABITAT 77-OPH DE SEINE ET MARNE	63LAZ0101 20/11/2019	Séjour / Salon (R+1)	
ELEMENT	DESCRIPTIF DU LABORATOIRE	DATE DE PRELEVEMENT	NOM DE L'OPERATEUR
Enduit / Peinture béton	Peintures multiples en vrac non séparable + enduit plâtreux blanc en vrac non séparable	20/11/2019	RHENZOUR Abdessamad
LOCALISATION		RESULTAT	
Mur C		Amiante non détecté	
EMPLACEMENT
