## Rapport de mission de repérage des matériaux et produits contenant de l'amiante avant réalisation de travaux

Norme NF X 46-020 V .2017

18 RUE BLANCHE DE CASTILLE

RAPPORT N° :	63LAZ0102	Laboratoire d'Analyses :	ITGA
Repérage réalisé le :	13/09/2019	Adresse laboratoire :	3 RUE ARMAND HERPIN LACROIX - CS 46537 35065 RENNES CEDEX
Accompagnateur :		Numéro d'accréditation :	1-5967
Par :	Abdessamad RHENZOUR	Organisme d'assurance professionnelle :	AXA France
N° certificat :	DTI3342	Adresse assurance :	313 Terrasses de l'Arche 92727 NANTERRE CEDEX
Date d'obtention :	23/11/2017	N° de contrat d'assurance :	10158549604
Organisme certificateur	DEKRA 5 avenue Garlande - 92220 BAGNEUX	Date de validité :	31/12/2019

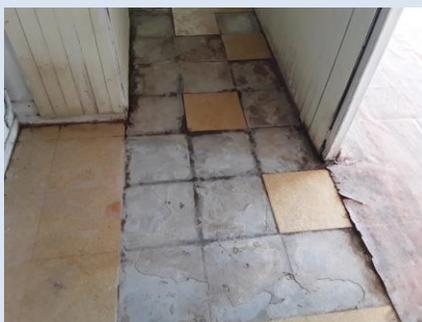
PRELEVEMENT : 63LAZ0102P001			
NOM DU CLIENT	NUMERO DU DOSSIER		PIECE OU LOCAL
OPH77	63LAZ0102 13/09/2019		Entrée (Rez de chaussée)
ELEMENT	DESCRIPTIF DU LABORATOIRE	DATE DE PRELEVEMENT	NOM DE L'OPERATEUR
Dalle de sol	Revêtement souple jaune	13/09/2019	RHENZOUR Abdessamad
LOCALISATION		RESULTAT	
Sol		Fr1:Amiante non détecté

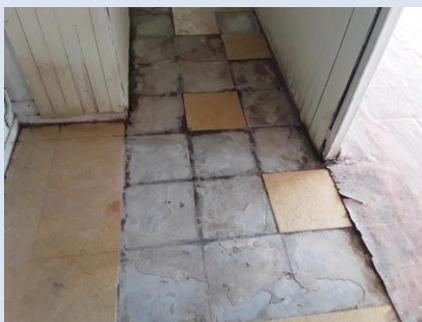
PRELEVEMENT : 63LAZ0102P001			
NOM DU CLIENT	NUMERO DU DOSSIER		PIECE OU LOCAL
OPH77	63LAZ0102 13/09/2019		Entrée (Rez de chaussée)
ELEMENT	DESCRIPTIF DU LABORATOIRE	DATE DE PRELEVEMENT	NOM DE L'OPERATEUR
Dalle de sol	Colle polymère jaune + ragréage gris en vrac non séparable	13/09/2019	RHENZOUR Abdessamad
LOCALISATION		RESULTAT	
Sol		Fr2:Amiante non détecté

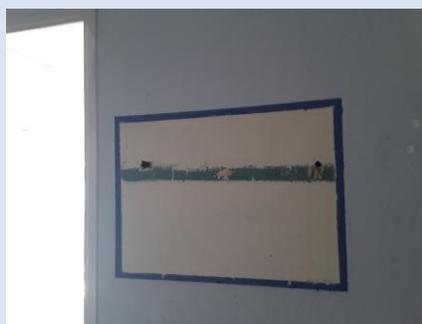
PRELEVEMENT : 63LAZ0102P002			
NOM DU CLIENT	NUMERO DU DOSSIER		PIECE OU LOCAL
OPH77	63LAZ0102 13/09/2019		Couloir (Rez de chaussée)
ELEMENT	DESCRIPTIF DU LABORATOIRE	DATE DE PRELEVEMENT	NOM DE L'OPERATEUR
Enduit / Peinture plaque de plâtre	Enduit plâtreux blanc	13/09/2019	RHENZOUR Abdessamad
LOCALISATION		RESULTAT	
Mur I		Fr1:Amiante non détecté

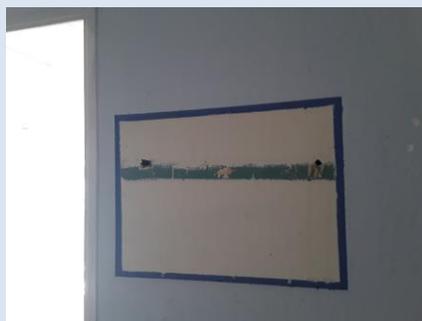
PRELEVEMENT : 63LAZ0102P002			
NOM DU CLIENT	NUMERO DU DOSSIER		PIECE OU LOCAL
OPH77	63LAZ0102 13/09/2019		Couloir (Rez de chaussée)
ELEMENT	DESCRIPTIF DU LABORATOIRE	DATE DE PRELEVEMENT	NOM DE L'OPERATEUR
Enduit / Peinture plaque de plâtre	Peintures multiples	13/09/2019	RHENZOUR Abdessamad
LOCALISATION		RESULTAT	
Mur I		Fr2:Amiante non détecté

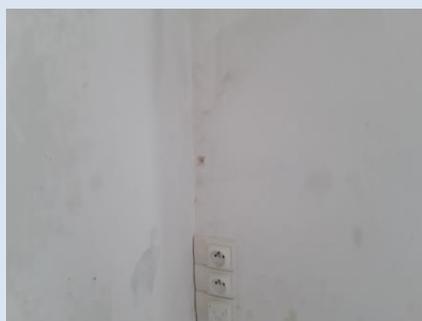
PRELEVEMENT : 63LAZ0102P003			
NOM DU CLIENT	NUMERO DU DOSSIER		PIECE OU LOCAL
OPH77	63LAZ0102 13/09/2019		Cuisine (Rez de chaussée)
ELEMENT	DESCRIPTIF DU LABORATOIRE	DATE DE PRELEVEMENT	NOM DE L'OPERATEUR
Enduit / Peinture plaque de plâtre	Enduit plâtreux blanc	13/09/2019	RHENZOUR Abdessamad
LOCALISATION		RESULTAT	
Mur B		Fr1:Amiante non détecté

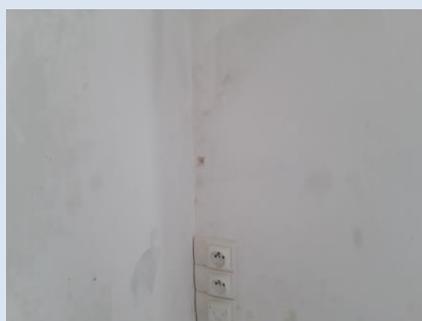
PRELEVEMENT : 63LAZ0102P003			
NOM DU CLIENT	NUMERO DU DOSSIER		PIECE OU LOCAL
OPH77	63LAZ0102 13/09/2019		Cuisine (Rez de chaussée)
ELEMENT	DESCRIPTIF DU LABORATOIRE	DATE DE PRELEVEMENT	NOM DE L'OPERATEUR
Enduit / Peinture plaque de plâtre	Carton + peinture non séparable	13/09/2019	RHENZOUR Abdessamad
LOCALISATION		RESULTAT	
Mur B		Fr2:Amiante non détecté

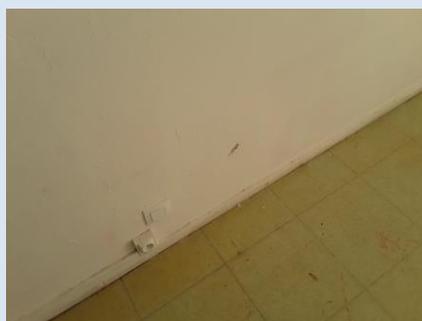
**PRELEVEMENT : 63LAZ0102P004**

NOM DU CLIENT	NUMERO DU DOSSIER	PIECE OU LOCAL	
OPH77	63LAZ0102 13/09/2019	Chambre 3 (Rez de chaussée)	
ELEMENT	DESCRIPTIF DU LABORATOIRE	DATE DE PRELEVEMENT	NOM DE L'OPERATEUR
Enduit / Peinture béton	Enduit gris en vrac + peintures multiples non séparable	13/09/2019	RHENZOUR Abdessamad
LOCALISATION		RESULTAT	
Mur B		Amiante non détecté

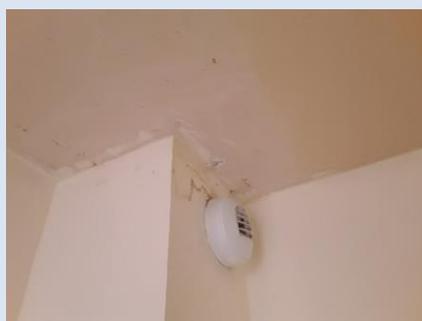
**PRELEVEMENT : 63LAZ0102P005**

NOM DU CLIENT	NUMERO DU DOSSIER	PIECE OU LOCAL	
OPH77	63LAZ0102 13/09/2019	Salle de bains (Rez de chaussée)	
ELEMENT	DESCRIPTIF DU LABORATOIRE	DATE DE PRELEVEMENT	NOM DE L'OPERATEUR
Enduit / Peinture béton	Enduit plâtreux blanc en vrac + peinture non séparable	13/09/2019	RHENZOUR Abdessamad
LOCALISATION		RESULTAT	
Plafond		Amiante non détecté
