## Rapport de mission de repérage des matériaux et produits contenant de l'amiante avant réalisation de travaux

18 RUE BLANCHE DE CASTILLE

77760 LA CHAPELLE LA REINE

RAPPORT N° :	63LAZ0202	Laboratoire d'Analyses :	ITGA
Repérage réalisé le :	26/03/2018	Adresse laboratoire :	3 RUE ARMAND HERPIN LACROIX - CS 46537 35065 RENNES CEDEX
Accompagnateur :		Numéro d'accréditation :	1-5967
Par :	Gaetan BEDEL	Organisme d'assurance professionnelle :	AXA France
N° certificat :	CPDI3869	Adresse assurance :	313 Terrasses de l'Arche 92727 NANTERRE CEDEX
Date d'obtention :	22/04/2016	N° de contrat d'assurance :	10063271004
Organisme certificateur	I.CERT PARC EDONIA - BAT G - RUE DE LA TERRE VICTORIA - 35760 SAINT GREGOIRE	Date de validité :	31/12/2018

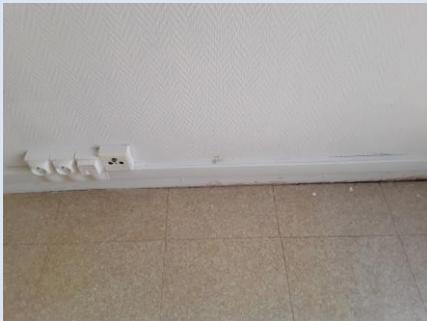
PRELEVEMENT : 63LAZ0202P001			
NOM DU CLIENT	NUMERO DU DOSSIER		PIECE OU LOCAL
OPH77	63LAZ0202 26/03/2018		Séjour
ELEMENT	DESCRIPTIF DU LABORATOIRE	DATE DE PRELEVEMENT	NOM DE L'OPERATEUR
Enduit / Peinture béton	Enduit plâtreux blanc en faible quantité en vrac non séparable + peintures multiples en faible quantité non séparable + papier en faible quantité non séparable	26/03/2018	BEDEL Gaetan
LOCALISATION		RESULTAT	
Mur C		Amiante non détecté	
EMPLACEMENT

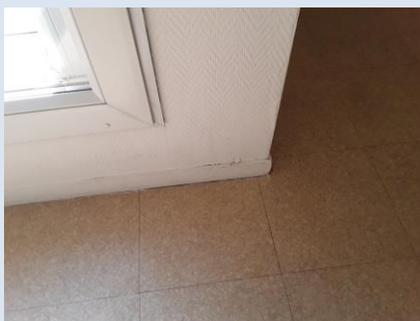
PRELEVEMENT : 63LAZ0202P002			
NOM DU CLIENT	NUMERO DU DOSSIER	PIECE OU LOCAL	
OPH77	63LAZ0202 26/03/2018	Séjour	
ELEMENT	DESCRIPTIF DU LABORATOIRE	DATE DE PRELEVEMENT	NOM DE L'OPERATEUR
Enduit / Peinture	Enduit plâtreux blanc en vrac non séparable + peintures multiples avec poussières non séparable + carton non séparable	26/03/2018	BEDEL Gaetan
LOCALISATION		RESULTAT	
Mur D		Amiante non détecté

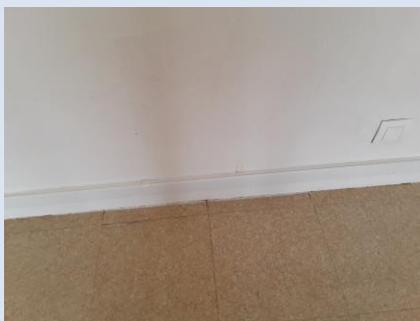
PRELEVEMENT : 63LAZ0202P003			
NOM DU CLIENT	NUMERO DU DOSSIER	PIECE OU LOCAL	
OPH77	63LAZ0202 26/03/2018	Séjour	
ELEMENT	DESCRIPTIF DU LABORATOIRE	DATE DE PRELEVEMENT	NOM DE L'OPERATEUR
Enduit / Peinture plaque de plâtre	Enduit plâtreux blanc + papier peint non séparable	26/03/2018	BEDEL Gaetan
LOCALISATION		RESULTAT	
Mur B		Amiante non détecté

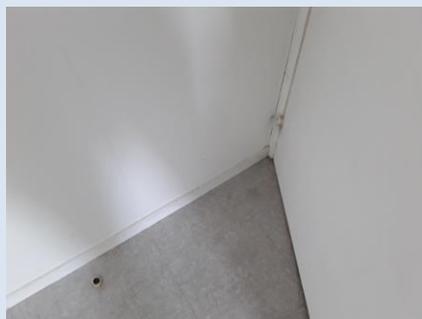
**PRELEVEMENT : 63LAZ0202P004**

NOM DU CLIENT	NUMERO DU DOSSIER	PIECE OU LOCAL	
OPH77	63LAZ0202 26/03/2018	Chambre 1	
ELEMENT	DESCRIPTIF DU LABORATOIRE	DATE DE PRELEVEMENT	NOM DE L'OPERATEUR
Dalle de sol	Revêtement souple gris + colle polymère jaune non séparable + ragréage gris en vrac	26/03/2018	BEDEL Gaetan
LOCALISATION		RESULTAT	
Sol		Amiante non détecté

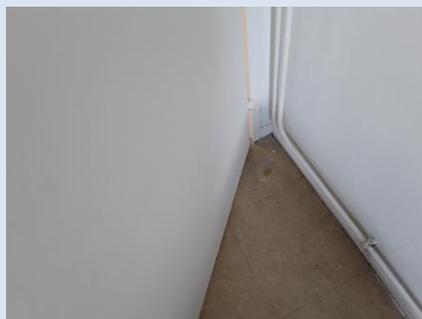
**PRELEVEMENT : 63LAZ0202P005**

NOM DU CLIENT	NUMERO DU DOSSIER	PIECE OU LOCAL	
OPH77	63LAZ0202 26/03/2018	Cuisine	
ELEMENT	DESCRIPTIF DU LABORATOIRE	DATE DE PRELEVEMENT	NOM DE L'OPERATEUR
Dalle de sol	Revêtement souple beige + colle polymère jaune non séparable + ragréage gris en vrac + sous couche de ragréage blanche en faible quantité non séparable + peinture en faible quantité non séparable	26/03/2018	BEDEL Gaetan
LOCALISATION		RESULTAT	
Sol		Amiante non détecté
