Rapport de Repérage Amiante Avant réalisation de travaux dans un immeuble bâti

Numéro de dossier : M1890641
Date d'intervention : 09/07/2021

63LAK0202
3 ALLEE DES SORBIERS
77760 CHAPELLE LA REINE (LA)

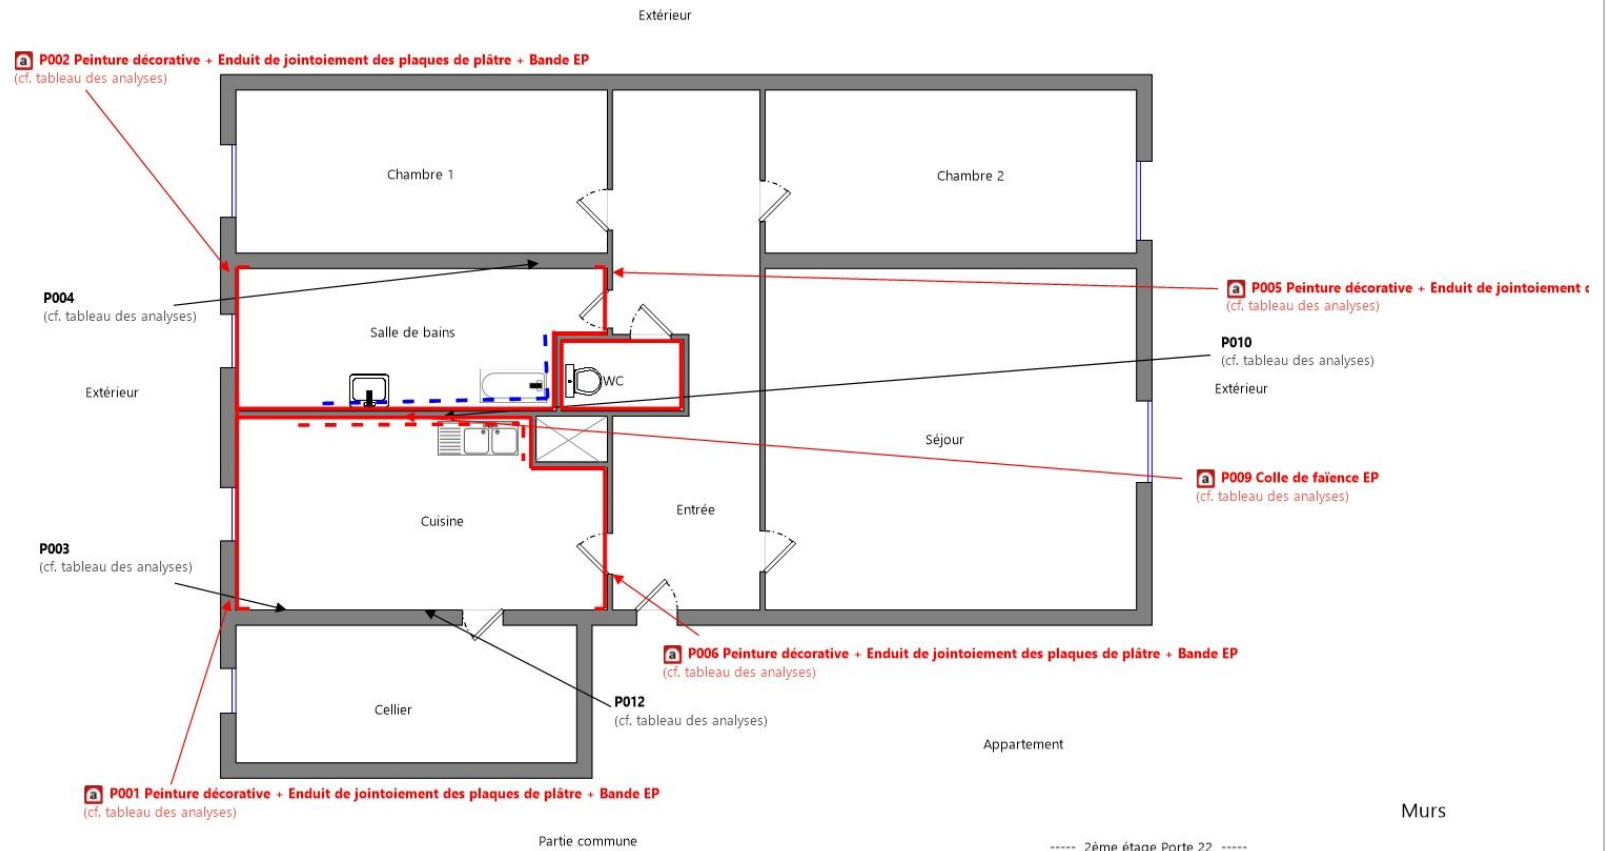
Planche de repérage des matériaux et produits amiantés
Affaire	M1890641
Opération	BENDERDOUCH ala eddine
Site	63LAK0202 3 ALLEE DES SORBIERS 77760
	CHAPELLE LA REINE (LA)
Date de réalisation	26/07/2021
Matériaux et produits contenant de l'amiante	
	Surface amianté
	Linéaire / paroi amianté (type 1)
	Linéaire / paroi amianté (type 2)
	Conduit amianté
Sondages destructifs / Prélèvements	
	Prélèvement Positif
	Prélèvement négatif
	Sondage destructif
Types de murs	
	Mur Porteur
	Mur Cloison (type 1)
	Mur Cloison (type 2)
	Gaine technique
Eléments ou pièces non visités	
	Local non visitée
	Elément non visité

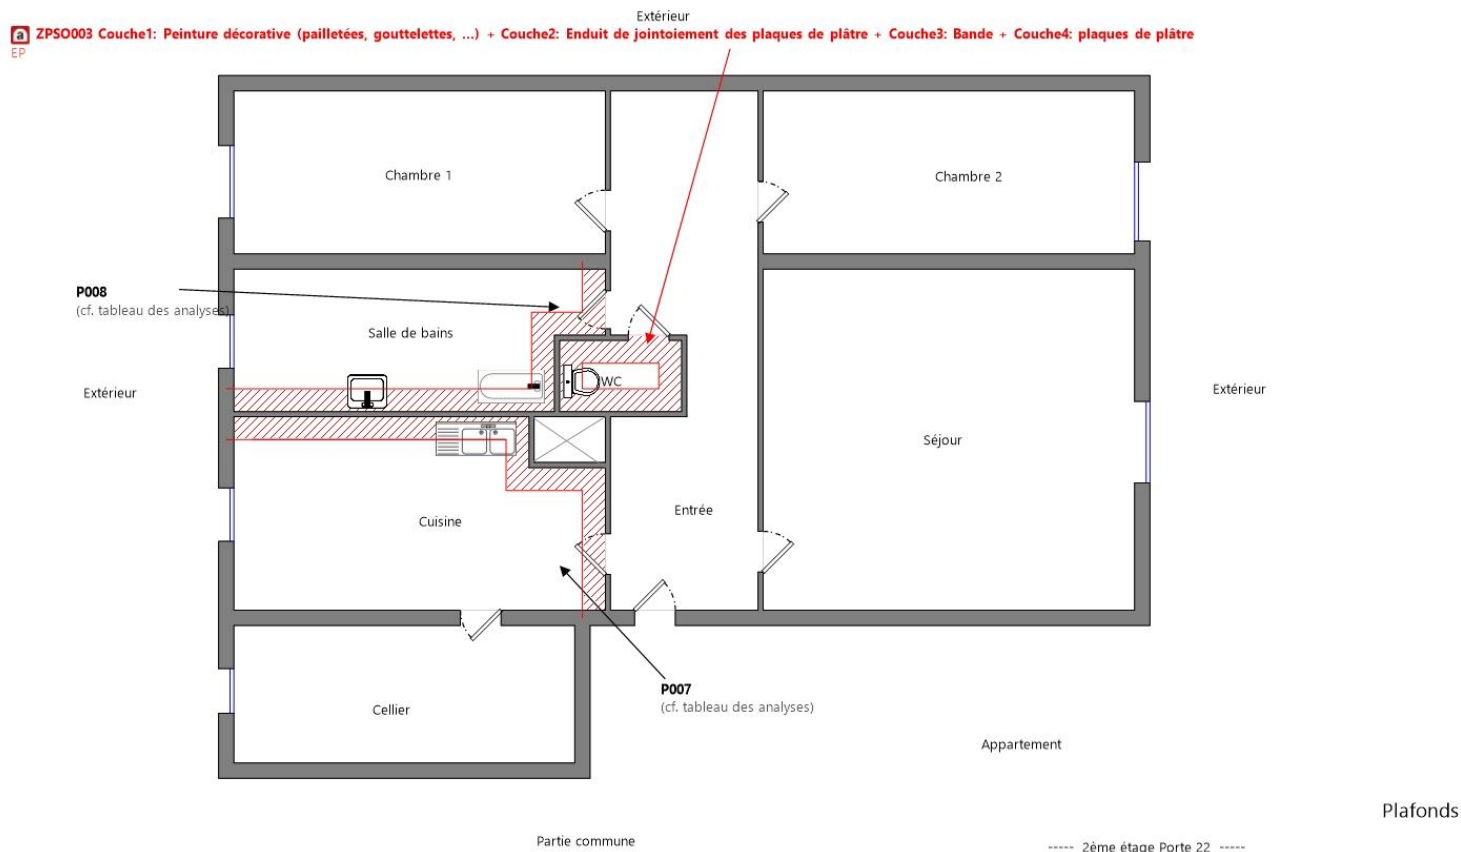
Planche de repérage des matériaux et produits amiantés
Affaire	M1890641
Opération	BENDERDOUCH ala eddine
Site	63LAK0202 3 ALLEE DES SORBIERS
	77760 CHAPELLE LA REINE (LA)
Date de réalisation	26/07/2021
Matériaux et produits contenant de l'amiante	
	Surface amianté
	Linéaire / paroi amianté (type 1)
	Linéaire / paroi amianté (type 2)
	Conduit amianté
Sondages destructifs / Prélèvements	
	Px Prélèvement Positif
	Px Prélèvement négatif
	S Sondage destructif
Types de murs	
	Mur Porteur
	Mur Cloison (type 1)
	Mur Cloison (type 2)
	Gaine technique
Éléments ou pièces non visités	
	Local non visitée
	Élément non visité

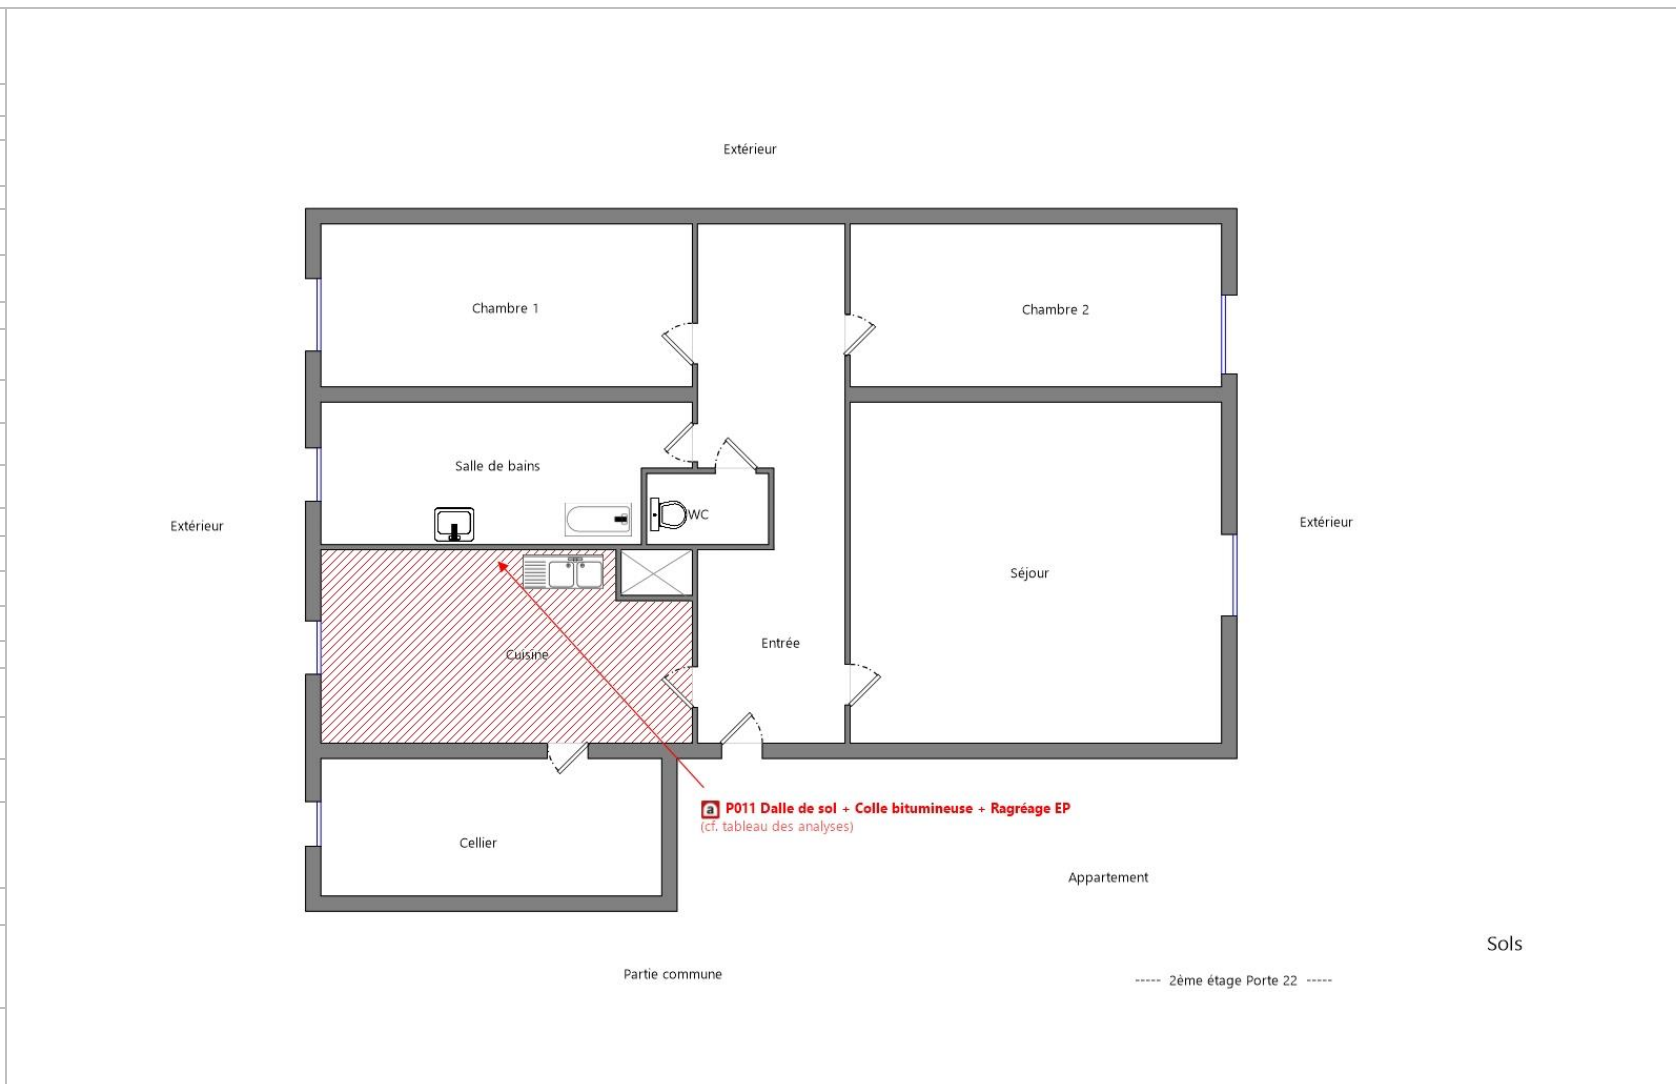
Planche de repérage des matériaux et produits amiantés
Affaire	M1890641
Opération	BENDERDOUCH ala eddine
Site	63LAK0202
	3 ALLEE DES SORBIERS
	77760 CHAPELLE LA REINE (LA)
Date de réalisation	26/07/2021
Matériaux et produits contenant de l'amiante	
	Surface amianté
	Linéaire / paroi amianté (type 1)
	Linéaire / paroi amianté (type 2)
	Conduit amianté
Sondages destructifs / Prélèvements	
	Px Prélèvement Positif
	Px Prélèvement négatif
	S Sondage destructif
Types de murs	
	Mur Porteur
	Mur Cloison (type 1)
	Mur Cloison (type 2)
	Gaine technique
Éléments ou pièces non visités	
	Local non visitée
	Élément non visité
